Lånesta 1:47

Hasselvägen 15

**Besiktningsuppgifter**

| Uppdragsnummer | A33181 |

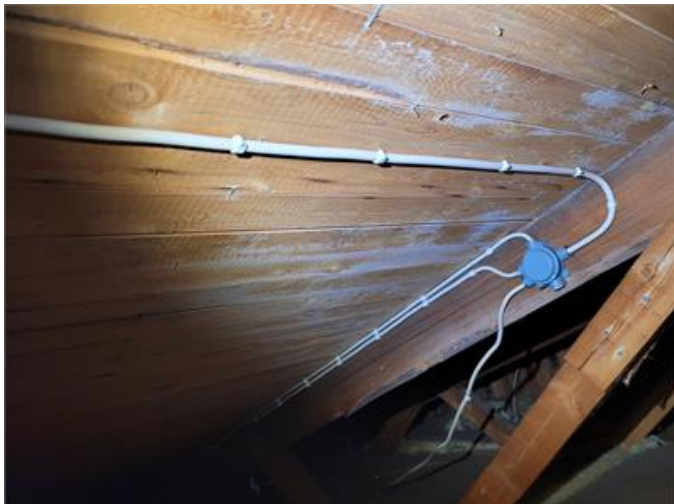
| Besiktningsresultat | | | | | |
|---|---|---|---|---|---|
| Vind | | X | | | Mikrobiell påväxt förekommer i begränsad omfattning, vilket bör kontrolleras regelbundet. Se bild |

Mikrobiell påväxt på underlagstak.
