# Besiktningsprotokoll

Anticimex Försäkringsbesiktning i samarbete med Fastighetsbyrån

| Fastighetsadress:<br>Tistelängsvägen 11 | |

| Besiktningsdatum:<br>2025-06-09 | Protokollnummer:<br>69063424 |

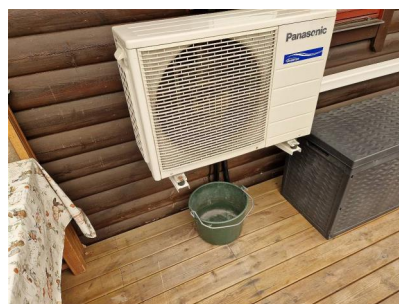
Marken lutar delvis mot huset.

Detta innebär en ökad fuktbelastning mot grunden vilket i sin tur kan orsaka fuktskador i huset.

Kondensvatten från luftvärmepumpens utedel leds inte bort från husgrunden.

Detta medför ökad risk för att vatten tränger in i anslutande konstruktioner, vilket i sin tur kan leda till fuktrelaterade skador. Observera att besiktning av byggnadens värmesystem eller värmepumpen inte har ingått i uppdraget.

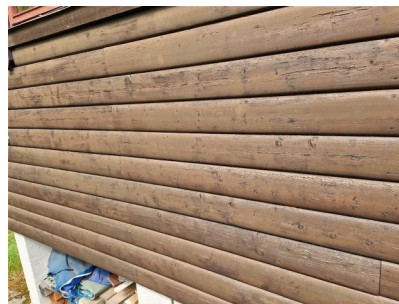
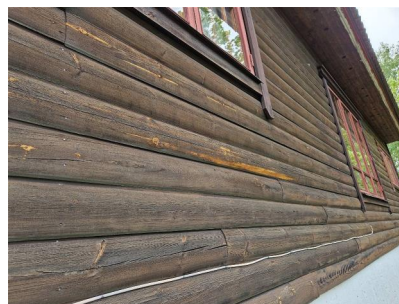
Fasadpanelen är i behov av underhåll.

Fasadbeklädnad och träkonstruktioner där underhåll/målningsbehov finns riskerar att få fukt- och rötskador på grund av sämre vattenavvisande förmåga. För att öka livslängden på fasadbeklädnaden rekommenderas målning och underhåll.

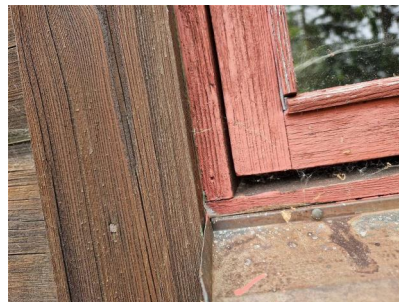
Fönsterbleck är otäta vid infästningar.

Eftersom fönsterblecken är otäta finns risk att vatten rinner in i väggen vilket i sin tur kan leda till fuktskador i väggkonstruktionen.

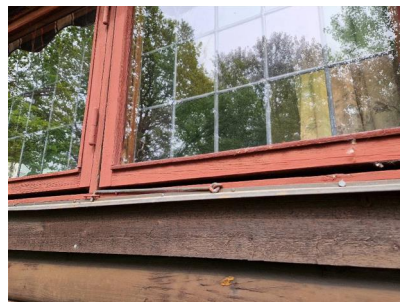
Fönster är i behov av målning/underhåll.

Fönsterbågar och fönsterkarmar där målningsbehov finns riskerar att få fukt- och rötskador på grund av sämre vattenavvisande förmåga.

För att öka livslängden på fönster rekommenderas målning och underhåll.

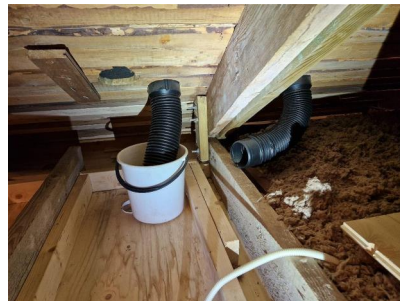
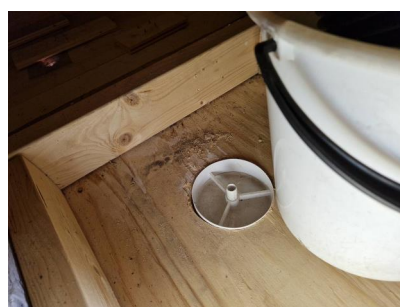
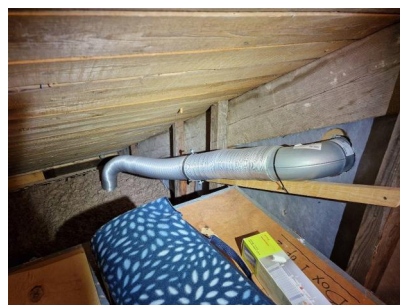
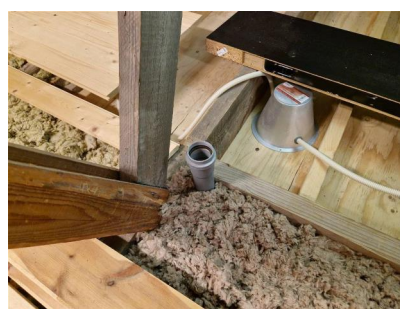
- Ventilation från Badrum avslutas på vinden.
- Avluftningsrör är felaktigt monterat: avslutas på vind och del som går ut på taket är ej anslutet vilket gör att regnvatten kan ta sig in på vinden. Hink finns idag placerad under röret. fuktfläckar finns i bjälklaget.
- Isolering saknas i bjälklag och otätheter finns.
- Del av ventilationskanal saknar isolering.
- Mindre mängd mikrobiell påväxt finns på underlagstaket.

Det rekommenderas att fackman kontaktas för vidare kontroll och åtgärd.

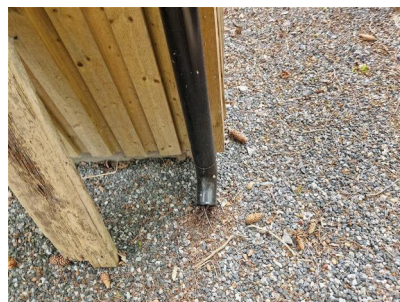
Stuprör avslutas nära husliv.

Stuprör som avslutas intill husliv (ovan mark) kan medföra en ökad fuktbelastning på grundmur/sockel med fuktrelaterade skador som följd.

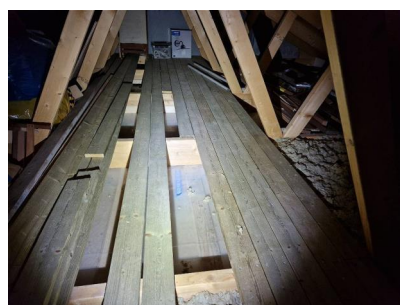
Isolering saknas på delar av vinden
