# Besiktningsprotokoll

Anticimex Försäkringsbesiktning i samarbete med Fastighetsbyrån

| Fastighetsadress:<br>Gummarksnoret 114 | |

| Besiktningsdatum:<br>2025-06-03 | Protokollnummer:<br>69054548 |

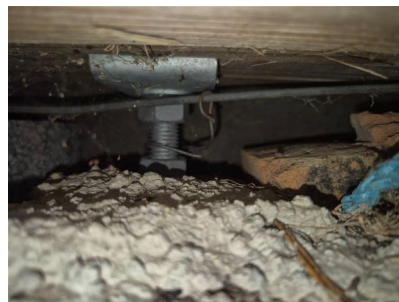
Torpargrunden är ej besiktningsbar på grund av låg höjd, ingen inspektionslucka, fastgjutna ventilgaller i sockel samt vattenburen golvvärmest.

Uteluftsventilerade torpargrunder med bjälklag av organiskt material har ofta fuktskador på grund av naturlig fuktpåverkan. Torpargrunden har inte kunnat besiktigas eftersom den inte är krypbar och ingen kontroll av konstruktion har kunnat utföras.

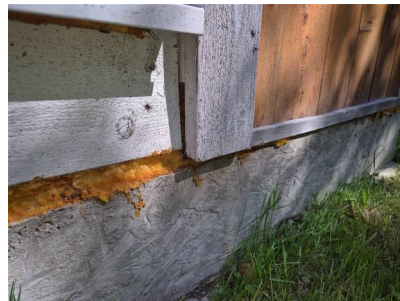
Anslutning mellan fasad och sockel är bristfällig på vissa ställen och jag rekommenderar att man löser detta med exempelvis ett plåtbleck som fräses in i träpanel och sedan går över den gjutna sockeln för att minska fuktbelastningen i nederkant av panel och på andra trädetaljer.

Vid frågor eller för rådgivning om detta bör man kontakta byggare.
