# Besiktningsprotokoll

| Fastighetsbeteckning:<br>Töllstorp 1:352 | |
| Fastighetsadress:<br>Odengatan 32 | |

| Besiktningsdatum:<br>2025-06-09 | Protokollnummer:<br>69055440 |

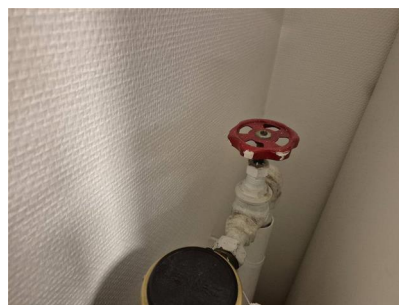
Avstängningsventil på vattenmätaren är av äldre modell.

Det rekommenderas att rörmokare kontaktas för byte av minst en av avstängningsventilerna nästa gång man byter vattenmätare

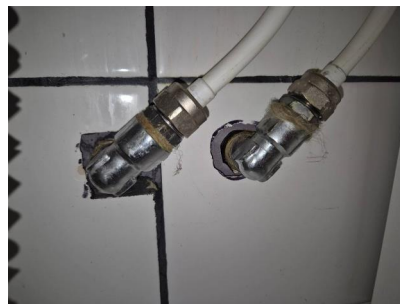
Väggbeklädnaden är otät vid rör genomföringar under handfat.

De otäta rör genomföringarna i väggbeklädnaden medför att vatten kan tränga ner i bakomliggande konstruktioner med fuktskador som följd. Detta kan i sin tur leda till mikrobiella skador (angrepp av mikroorganismer).
