# Besiktningsprotokoll

Anticimex Försäkringsbesiktning i samarbete med Fastighetsbyrån

| Fastighetsadress:<br>Herrgårdsvägen 10b | |

| Besiktningsdatum:<br>2025-05-12 | Protokollnummer:<br>69004607 |

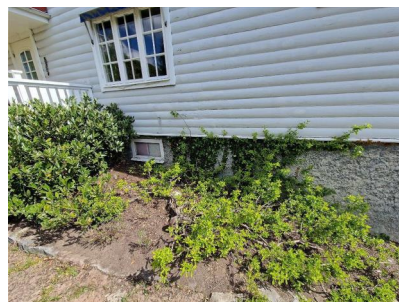
Huset är byggt på en slutningstomt.

Detta innebär en ökad fuktbelastning mot grunden vilket i sin tur kan orsaka fuktskador i huset.

Växter finns i anslutning till byggnaden.

När det finns rabatter och växter nära byggnaden finns risk att fukt stannar kvar i väggarna. Detta kan i sin tur orsaka invändiga fuktskador. Växternas rötter kan också skada grundmuren och sätta dräneringsledningen ur funktion.

Området närmast huset rekommenderas att vara fritt från växtlighet.

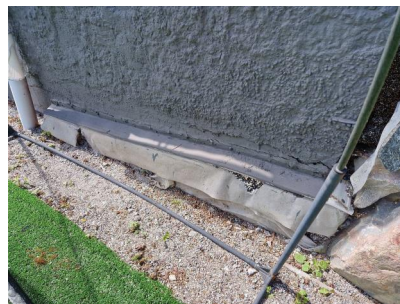
En mindre del av det utvändiga fuktskyddet ligger oskyddat ovan mark.

Risk finns att det utvändiga fuktskyddet skadas och funktionen försämrar.

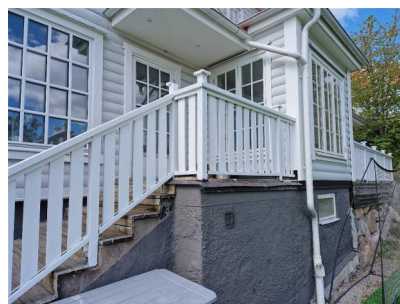
Underbyggd farstukvist.

Farstukvisten är en så kallad underbyggd och låglutande farstukvist. Underbyggda och låglutande farstukvistar är riskkonstruktioner för mikrobiella skador och läckage då yt/tätskiktet bland annat nyttjas för gångbelastnings samt på grund av liten/dålig avrinning. För denna typ av konstruktion är det viktigt med noggrant underhåll i form av rengöring/rensning samt byte av yt-/tätskikt i förebyggande syfte då läckage är svåra att upptäcka i tid.

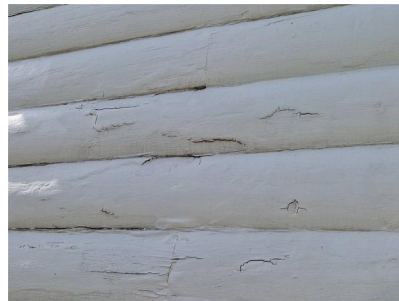
Delar av fasadpanelen, vindskivor och trädetaljer är i behov av målning/underhåll.

Fasadbeklädnad och träkonstruktioner där målningsbehov finns riskerar att få fukt- och rötskador på grund av sämre vattenavvisande förmåga. För att öka livslängden på fasadbeklädnaden rekommenderas målning och underhåll.

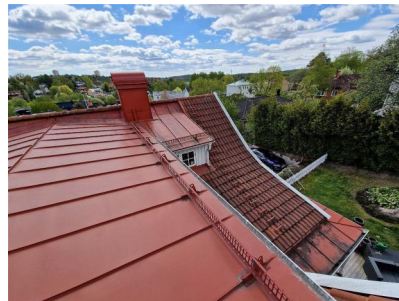
På yttertaket noteras mindre mosspåväxt. Bedöms inte ha lett till några bakomliggande skador.

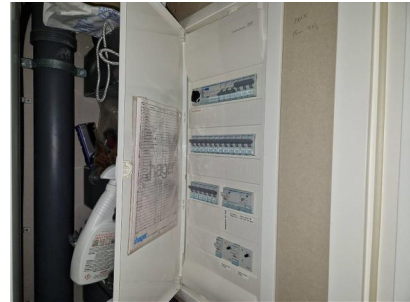
Varmvattenberedaren är olämpligt placerad.

När varmvattenberedaren finns i ett utrymme utan tätskikt och golvbrunn ökar risken för fuktrelaterade skador i omkringliggande konstruktioner vid ett läckage.

El-centralen har jordfelsbrytare och gruppfortäckning.

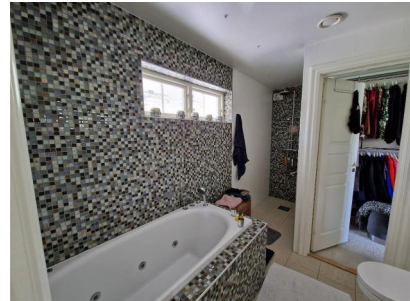
Fönster är olämpligt placerat.

Fönstrets placering i våtutrymmet utgör en risk för fuktskador i fönster- och väggkonstruktionen.

För att minska risken för fuktskador på fönster och väggkonstruktion rekommenderas att man skyddar fönstret mot vattenbegjutning.

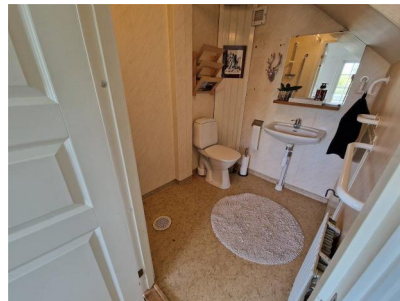
Våutrymmet har äldre yt-/tätskikt.

- Rörgenomföring finns i golvet.
- Gamla infästningshål i tapeten.
- Duschen är placerad nära dörren.
- Golvbrunn/klämring ligger inte dikt mot plastmattan.

Eftersom funktionen, som innebär att ytskiktet/tätskiktet ska vara vattentätt, kan vara nedsatt finns en ökad risk att vatten tränger igenom ytskiktet/tätskiktet med vattenskador i omkringliggande konstruktioner som följd.

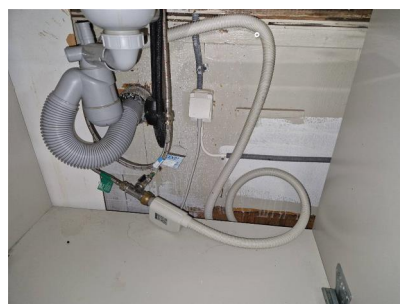
Fuktskydd saknas i diskbänksskåp och undet kyl/frys samt att spillvattenledning inte är fastsatt i vägg/skåp.

Utan fuktskydd är det svårt att upptäcka läckage från rörledningar. Vatten kan då tränga in i omkringliggande konstruktioner och orsaka fuktskador.

För att upptäcka eventuella läckage, installera ett fuktskydd samt montera fast spillvattenledningen.

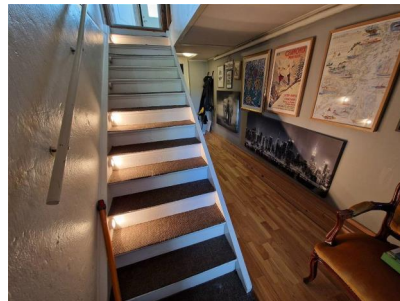
Fallskydd saknas till källartrappan.

Rekommenderar att montera fallskydd i förebyggande syfte.

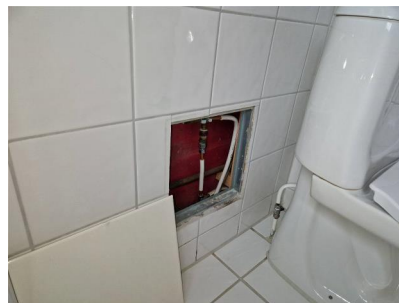
Våtutrymmet har äldre yt-/tätskikt.

- Rörgenomföring finns i golvet.
- Rörlits saknar vattentät botten och skvallerrör.
- Golvbrunnen är placerad för nära vägg.

Eftersom funktionen, som innebär att ytskiktet/tätskiktet ska vara vattentätt, kan vara nedsatt finns en ökad risk att vatten tränger igenom ytskiktet/tätskiktet med vattenskador i omkringliggande konstruktioner som följd.

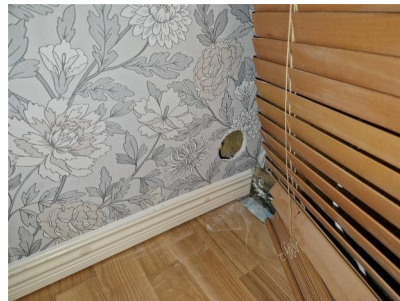
På källarplan finns följande risk konstruktioner. Påreglade isolerade grundmursväggar, flytande/uppreglade golv. Dessa konstruktioner får ofta skador på grund av naturlig fuktvandring.

Vid kontroll av konstruktion uppmättes fuktvärden över kritisk nivå för mikrobiell tillväxt i ett utav provhålen.

Provhål ett i sovrums 5 där uppmättes den relativa fuktigheten till 97%, 12°C. Avvikande lukt upplevdes i provhålet.

Provhål två i groventrén där uppmättes fuktkvoten till 9% i väggregel och den relativa fuktigheten till 48%, 15°C. Väggen uppbyggnad i provhål 2. Gips, isolering, väggregel, grundmur.

Det finns risk för mikrobiell tillväxt om den relativa fuktigheten (RF) i den omgivande luften är över 75 %. I furuvirke motsvarar det en fuktkvot (FK) på 17 %.

Vi rekommenderar en fördjupad undersökning för att bedöma orsak, omfattning samt åtgärd. Det är viktigt att tänka på att denna rekommendation om fördjupad undersökning gäller hela källarplanet och det utvändiga fuktskyddet.

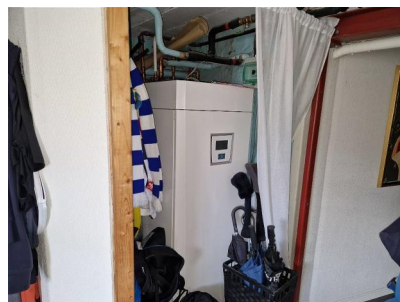
Golvbrunn saknas i utrymmet.

När varmvattenberedaren/elpanna finns i ett utrymme utan tätskikt och golvbrunn ökar risken för fuktrelaterade skador i omkringliggande konstruktioner vid ett läckage.

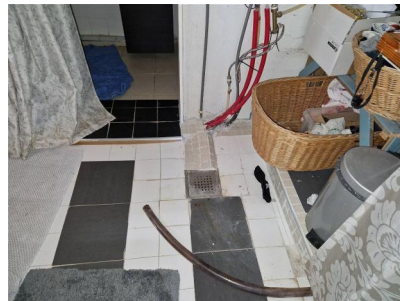
Utrymmet har äldre yt-/tätskikt.

- Äldre gjutjärnsbrunn.
- Bomljud i klinkergolvet.
- Rör genomföring finns i golvet.

Eftersom funktionen, som innebär att ytskiktet/tätskiktet ska vara vattentätt, kan vara nedsatt finns en ökad risk att vatten tränger igenom ytskiktet/tätskiktet med vattenskador i omkringliggande konstruktioner som följd.

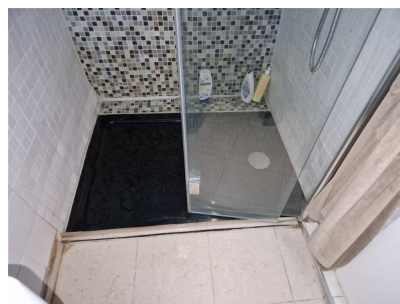
Följande noteras i våtutrymmet.

- Frånluftsventilation saknas i utrymmet.

Frånluftsventilationens uppgift är att transportera bort bland annat emissioner, fukt, lukt och föroreningar från huset.

- Golvbrunn under duschgolvet har inte avsynats.
- Tätskikt saknas runt golvbrunnen bakom toaletten.
- Kakelplattor är satt på ojämna väggar.

Dessa anmärkningar ökar risken för fuktrelaterade skador i omkringliggande konstruktioner.
