**Fastighetsuppgifter**

Fastighetsbeteckning  
Borgargärdet 4  
Adress  
Slottsbrinksvägen 6B  
64731 Mariefred

| Uppdragsnummer | A33190 |
| Besiktningsdatum | 2025-06-09 |

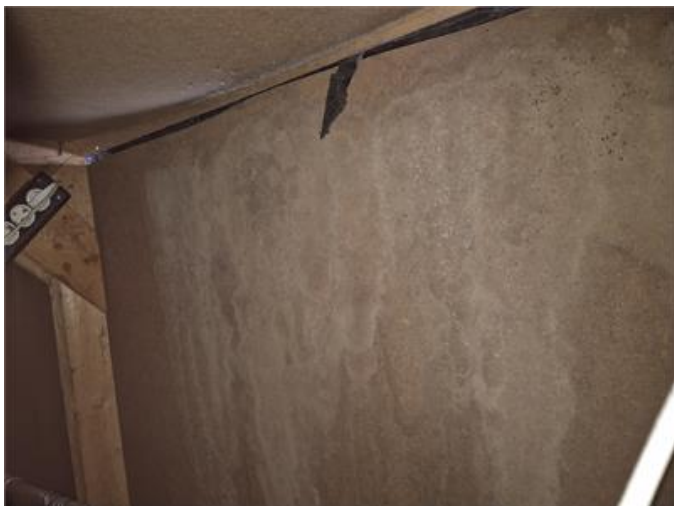
| Besiktningsresultat | | | | | |
|---|---|---|---|---|---|
| Vind | | X | | | Fuktfläckar förekommer på underlagstak av board, vilket är relativt normalt för konstruktionstypen. Takets insida bör regelbundet kontrolleras. |

Bild från vinden
