# Besiktningsprotokoll

Anticimex Försäkringsbesiktning i samarbete med Fastighetsbyrån

| Fastighetsadress:<br>Rågvägen 17 | |

| Besiktningsdatum:<br>2025-06-09 | Protokollnummer:<br>69037577 |

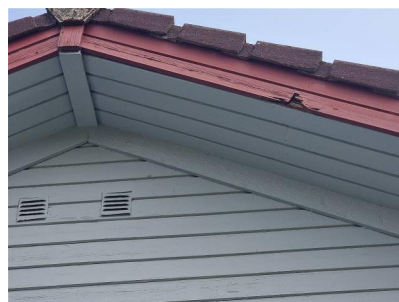
#### Utvändigt / Fasad

Brister förekommer lokalt speciellt gavlar och vindskivor.

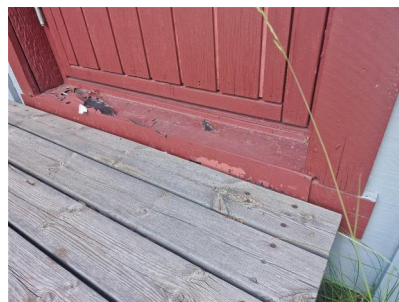
#### Utvändigt / Dörrar

Färgsläpp och sprickor förekommer

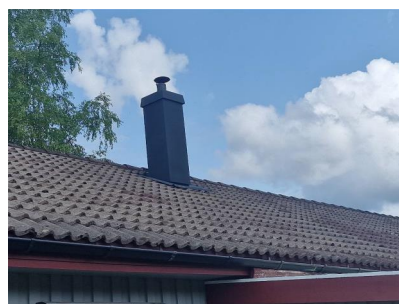
### Utvändigt / Tak

Yttertaket är äldre.  
Mossa förekommer  
Besiktat från mark.

Takpannor, plåtdetaljer och underlagspapp har enligt vår bedömning en begränsad livslängd. Eftersom husets taktäckning är äldre har det ett minskat motstånd mot vatteninträngning. Detta i sin tur kan leda till fuktskador på träläkt och vidare ner i underliggande konstruktioner.

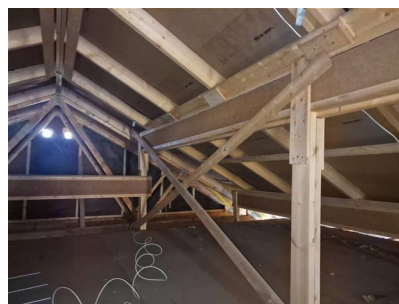
### Utvändigt / Vind

Vid kontroll av vinden uppmättes fuktvärden under kritisk fuktnivå för mikrobiell tillväxt och en normal lukt upplevdes. Fuktkvoten i underlagstak/takbjälkar uppmättes vid besiktningstillfället till ca 9 %. Detta värde varierar dock under året beroende på årstid och utomhusklimat. Risk för mikrobiell tillväxt föreligger om den relativa fuktigheten (RF) i den omgivande luften är över 75% vilket i furuvirke motsvarar en fuktkvot (FK) på 17%.

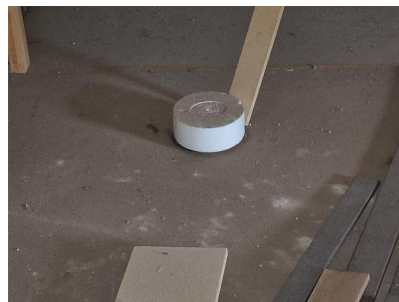
Vacuumventil placerad på vind

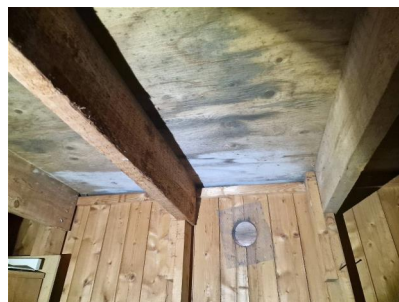
### Utvändigt / Garage

Lokalt röta i panel  
Invändigt tak har fuktpåslag, bedöms vara äldre.

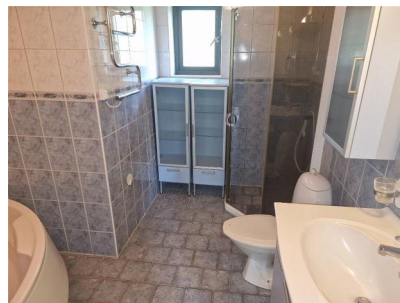
### Entréplan / Dusch/Toalett

Våtutrymmet har äldre yt-/tätskikt med kakel och klinkers

- Bristfälligt fall utanför duschzon
- Rör ur vägg bakom badkar
- Synliga eltrådar till handdukstork

Eftersom funktionen, som innebär att ytskiktet/tätskiktet ska vara vattentätt, kan vara nedsatt finns en ökad risk att vatten tränger igenom ytskiktet/tätskiktet med vattenskador i omringliggande konstruktioner som följd.

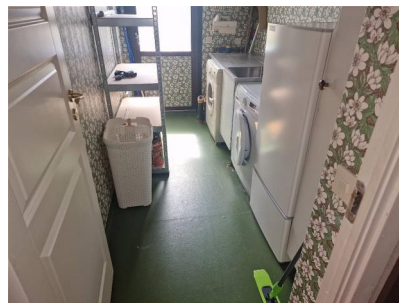
### Entréplan / Tvättstuga

Våtutrymmet har äldre yt-/tätskikt med plastmatta på golv och tapet på vägg  
Mattsläpp runt golvbrunn

Eftersom funktionen, som innebär att ytskiktet/tätskiktet ska vara vattentätt, kan vara nedsatt finns en ökad risk att vatten tränger igenom ytskiktet/tätskiktet med vattenskador i omringliggande konstruktioner som följd.

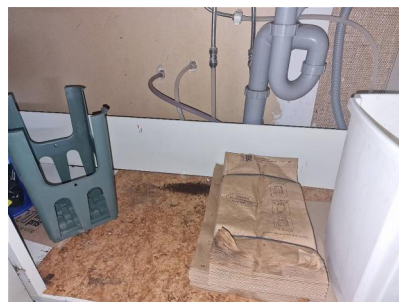
### Entréplan / Kök

Fuktskydd saknas i diskbänksskåp.

Utan fuktskydd är det svårt att upptäcka läckage från rörledningar. Vatten kan då tränga in i omringliggande konstruktioner och orsaka fuktskador.

För att upptäcka eventuella läckage, installera ett fuktskydd.
