# Besiktningsprotokoll

Anticimex Försäkringsbesiktning i samarbete med Fastighetsbyrån

| Fastighetsadress:<br>Abborrtorp 21 | |

| Besiktningsdatum:<br>2025-06-09 | Protokollnummer:<br>69056145 |

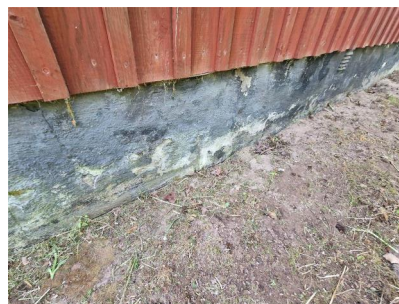
#### Utvändigt / Sockel

Sprickor och stora putssläpp finns i sockel.  
Dessa kan förvärras-

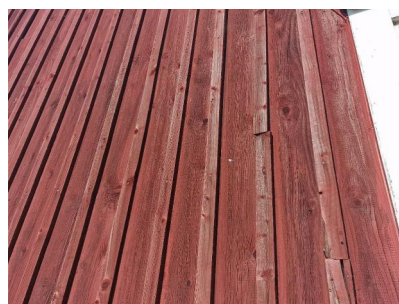
#### Utvändigt / Fasad

Delar av fasad har underhållsbehov. Vissa delar är uttorkad.

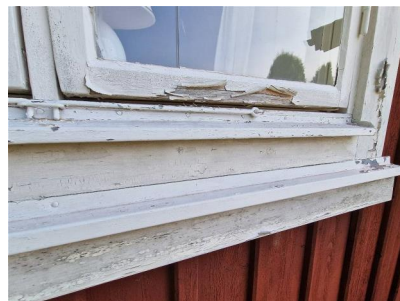
### Utvändigt / Fönster

Vissa fönster har färgsläpp och torrsprickor.

Fönsterbågar och fönsterkarmar där målningsbehov finns riskerar att få fukt- och rötskador på grund av sämre vattenavvisande förmåga.

För att öka livslängden på fönster rekommenderas målning och underhåll.

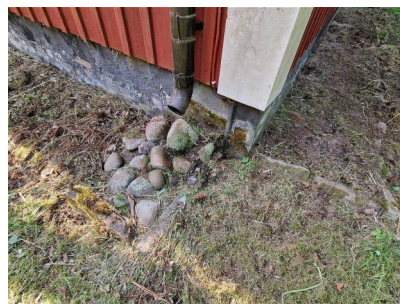
### Utvändigt / Hängrännor / Stuprör

Stuprör är bristfälligt anslutet till markledning.

Stuprör som avslutas intill huset (ovan mark) kan medföra en ökad fuktbelastning på grundmur/sockel som i sin tur kan leda till fuktrelaterade skador.

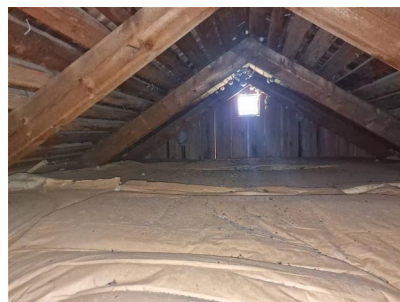
### Utvändigt / Vind

Vid kontroll av vinden uppmättes fuktvärden under kritisk fuktnivå för mikrobiell tillväxt och en normal lukt upplevdes. Fuktkvoten i underlagstak/takbjälkar uppmättes vid besiktningstillfället till ca 9 %.

Detta värde varierar dock under året beroende på årstid och utomhusklimat.

Risk för mikrobiell tillväxt föreligger om den relativa fuktigheten (RF) i den omgivande luften är över 75% vilket i furuvirke motsvarar en fuktkvot (FK) på 17%.

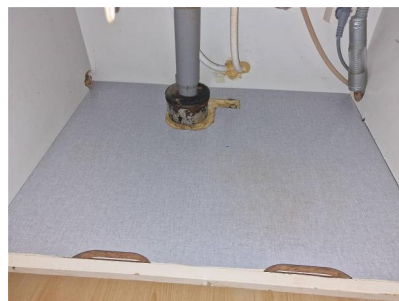
### Entréplan / Kök

Fuktskydd saknas i diskbänksskåp.  
Äldre avloppsrör

Utan fuktskydd är det svårt att upptäcka läckage från rörledningar. Vatten kan då tränga in i omkringliggande konstruktioner och orsaka fuktskador.

För att upptäcka eventuella läckage, installera ett fuktskydd.

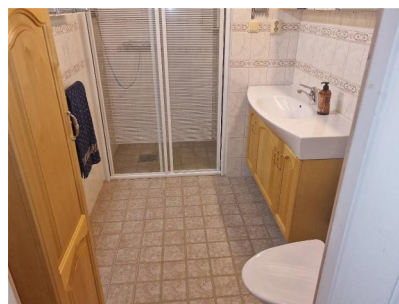
### Entréplan / Dusch/Toalett

Våtutrymmet har äldre yt-/tätskikt med kakel och klinkers.

Eftersom funktionen, som innebär att ytskiktet/tätskiktet ska vara vattentätt, kan vara nedsatt finns en ökad risk att vatten tränger igenom ytskiktet/tätskiktet med vattenskador i omkringliggande konstruktioner som följd.

Fuktindikering i utrymmet gav inga förhöjda fuktindikationer.

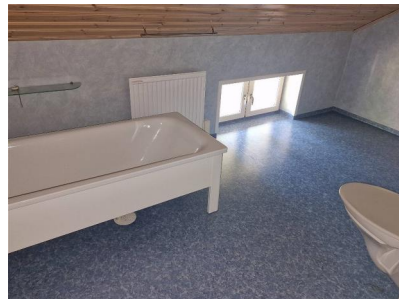
### Övre plan / Dusch/Toalett/Bastu

Plastmatta på golv och vägg  
Inget att notera  
Fuktindikering i utrymmet gav inga förhöjda fuktindikationer.
