# Besiktningsprotokoll

Anticimex Försäkringsbesiktning i samarbete med Fastighetsbyrån

| Fastighetsbeteckning:<br>Södra Eringsboda 1:14 | |

| Besiktningsdatum:<br>2025-06-09 | Protokollnummer:<br>69051247 |

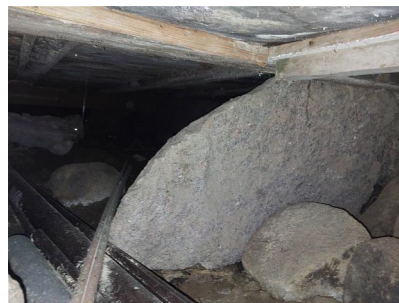
Vid kontroll av konstruktion i kryppgrund noterades fuktvärden över kritisk fuktnivå och det förekommer mikrobiell påväxt.

De höga fuktvärdena och den mikrobiella påväxten innebär att grundens klimat under delar av året är för fuktigt. Detta kan i förlängningen leda till rötskador i konstruktionen. För att undvika detta så måste kryppgrundens klimat bli torrare.

Fuktkvoten uppmättes till 18 %.

Risk för mikrobiell tillväxt föreligger om den relativa fuktigheten i den omgivande luften är över 75%, vilket i furuvirke motsvarar en fuktkvot (FK) på 17%.

För att undvika detta så måste grundens klimat bli torrare. Läs Anticimex faktablad om uteluftsventilerade kryppgrunder för tips och råd.

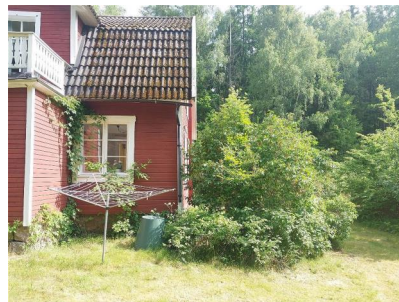
Växter finns i anslutning till grundmur.

När det finns rabatter och växter nära grundmuren finns risk att fukt stannar kvar i väggarna. Detta kan i sin tur orsaka invändiga fuktskador. Växternas rötter kan också skada grundmuren och sätta dräneringsledningen ur funktion.

Området närmast huset rekommenderas att vara fritt från växtlighet.

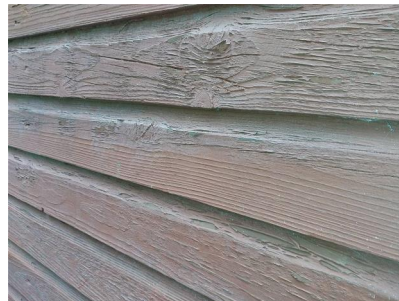
Fasadpanelen och vindskivor är lokalt i behov av målning/underhåll.

Fasadbeklädnad och träkonstruktioner där målningsbehov finns riskerar att få fukt- och rötskador på grund av sämre vattenavvisande förmåga. För att öka livslängden på fasadbeklädnaden rekommenderas målning och underhåll.

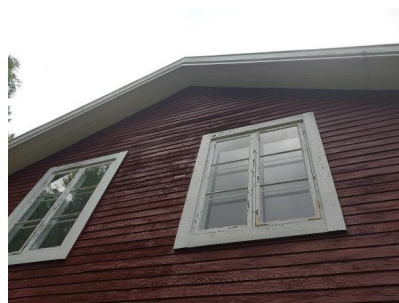
Fönster är i behov av målning/underhåll.

Fönsterbågar och fönsterkarmar där målningsbehov finns riskerar att få fukt- och rötskador på grund av sämre vattenavvisande förmåga.

För att öka livslängden på fönster rekommenderas målning och underhåll.

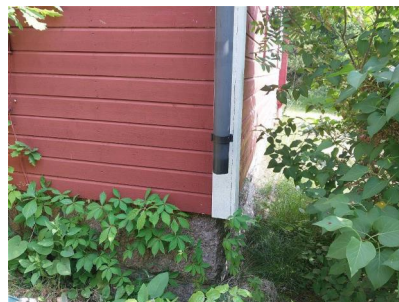
Stuprör är inte anslutet till markledning.

Stuprör som inte är anslutet till markledning kan medföra en ökad fuktbelastning på grundmur/sockel som i sin tur kan leda till fuktrelaterade skador.

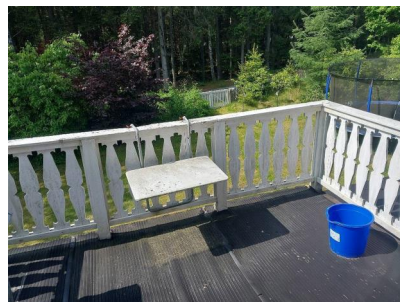
Balkongräcke och träkonstruktioner är i behov av målning/underhåll.

Balkongräcke och träkonstruktioner där målningsbehov finns riskerar att få fukt- och rötskador på grund av sämre vattenavvisande förmåga.

Lokala rötskador noterades.

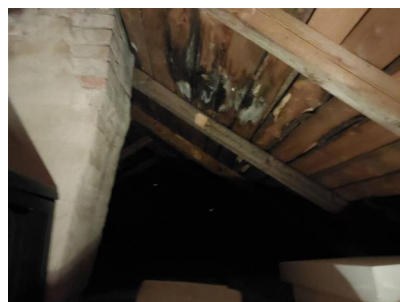
Mikrobiell påväxt finns på underlagstaket.

Den upptäckta mikrobiella påväxten på underlagstaket kan vara ett tecken på att vinden tillförs fukt inifrån bostaden och/eller uteluften.

Äldre fuktfläckar noterades lokalt på underlagstaket. Dessa fläckar bedöms tillkommit innan takbytet.

Fuktkvoten uppmättes till 12%.

Risk för mikrobiell tillväxt föreligger om den relativa fuktigheten i den omgivande luften är över 75%, vilket i furuvirke motsvarar en fuktkvot (FK) på 17%.

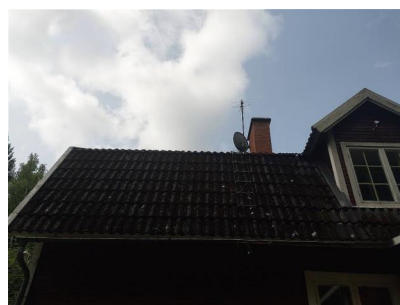
Mosspåväxt finns på takpannor.

Mossa som växer på taket kan leda till att taktäckningen har ett minskat motstånd mot vatteninträngning. Detta i sin tur kan leda till fuktskador på träläkt och takkonstruktionen vilket kan resultera i mikrobiella skador (angrepp av mikroorganismer).

För att öka livslängden på taket rekommenderas att mossan tas bort från takpannorna.

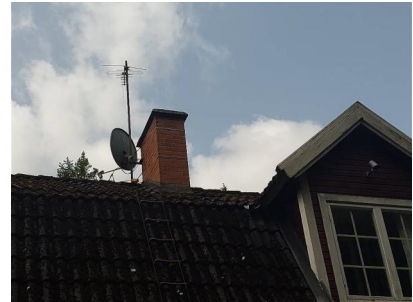
Skorstenen saknar väderskydd.

Väderskydd kan monteras för att skydda mot nederbörd som annars kan orsaka fuktskador och frostsprängning i skorstenen/ murstocken.

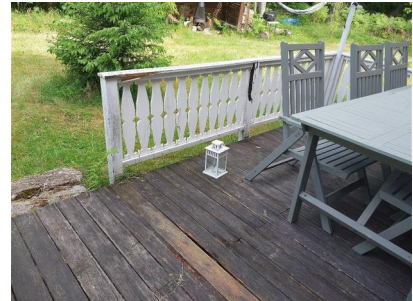
Altanräcke och trallgolv har lokala rötskador.

Bytt ut det rötskadade virket framöver.

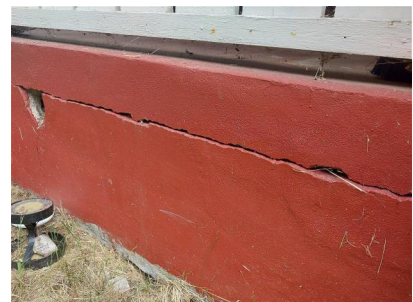
Trappan har sprickor. Troligen äldre sättningssprickor.

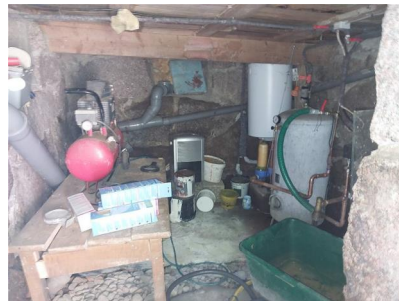
Källare på äldre hus

Med tanke på byggnadens ålder så kan man förvänta sig att dräneringen runt om huset samt det utvändiga fuktskyddet mot källarväggarna ej finns eller har en nersatt funktion. Detta medföra oftast en ökad fuktgenomträngning i källaren. I källaren finns spår av viss fuktgenomträngning då vissa delar av väggarna blir missfärgade samt att puts/färg släpper från underlaget. Fuktgenomträngningen kan variera från att fritt vatten tränger in i källaren vid kraftig nederbörd, till att lite ytskikt som puts/färg släpper på ytterväggarna. Detta är oftast inget problem om man inte låter något organiskt material vara i kontakt med ytterväggar eller betonggol. Det kan i vissa fall rekommenderas att man tillför värme i utrymmet samt att en luftavfuktare används i utrymmet.

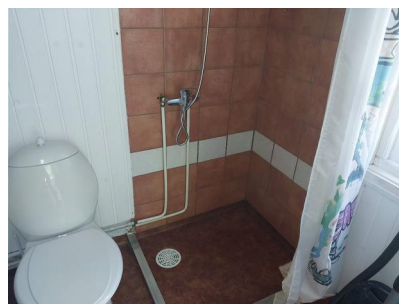
Våtutrymmet har äldre yt-/tätskikt.

Utrymmet är äldre och har passerat tiden för sin tekniska livslängd.

Renovering av utrymmet rekommenderas. Kontakta en behörig våtrumsentreprenör för en renovering. I samband med renoveringen bör omkringliggande konstruktioner kontrolleras för att upptäcka eventuella följdskador.

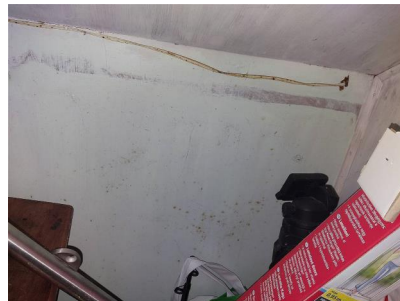
Lokala missfärgningar noterades på väggen.

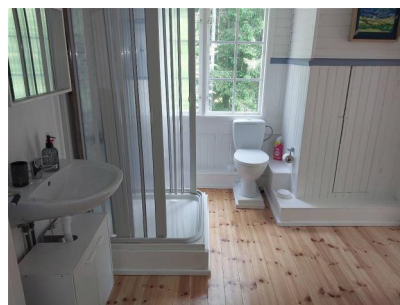
Badrummet har brister i utförandet.

Eftersom badrummet inte är fackmässigt\* utfört finns risk för fuktskador. Observera att risken angående fackmässigt utförande gäller hela utrymmet.

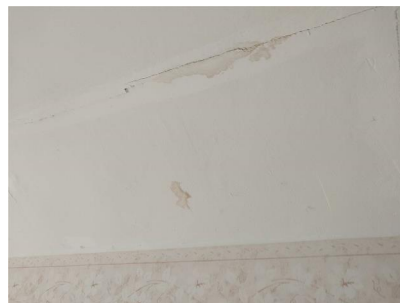
Lokala fuktfläckar noterades i innertaket.

Oklart om detta är ett gammalt eller pågående läckage.

Ingen hög fukt indikerades vid besöket.
