# Besiktningsprotokoll

Anticimex Försäkringsbesiktning i samarbete med Fastighetsbyrån

| Fastighetsbeteckning:<br>Stockebäck 1:52 | |
| Fastighetsadress:<br>Västertryserum Furingsborg 1 | |

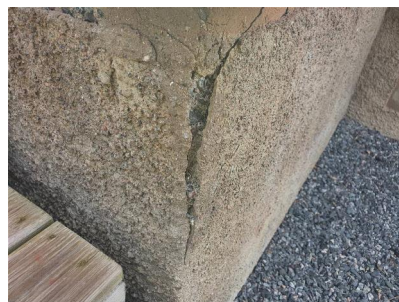
Sprickor och bomljud finns lokalt i sockel.

Dessa bedöms inte ha lett till bakomliggande skador.

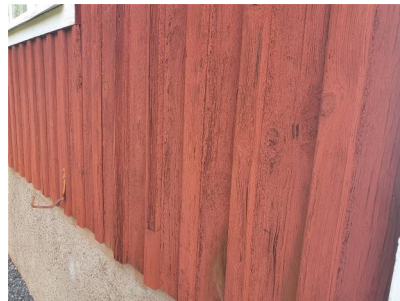
Fasadpanelen är i kommande behov av rödfärgning.

Fasadbeklädnad och träkonstruktioner där målningsbehov finns riskerar att få fukt- och rötskador på grund av sämre vattenavvisande förmåga. För att öka livslängden på fasadbeklädnaden rekommenderas målning och underhåll.

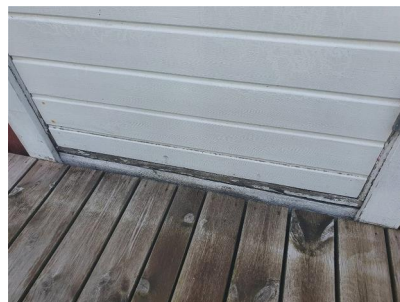
Tröskelbleck saknas under entrédörr.

Avsaknad av tröskelbleck medför att det finns risk för att vatten kan rinna in och orsaka fuktskador på tröskel och/eller i kringliggande vägg och bjälklag.

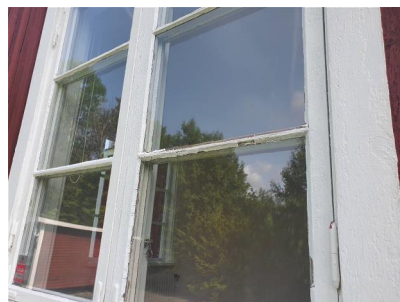
Fönster är i behov av målning/underhåll/omkittning.

Fönsterbågar och fönsterkarmar där målningsbehov finns riskerar att få fukt- och rötskador på grund av sämre vattenavvisande förmåga.

Fönsterbleck saknas på källarfönster.

För att öka livslängden på fönster rekommenderas målning och underhåll.

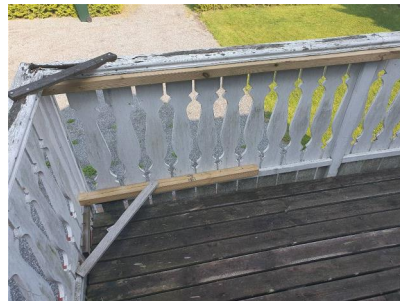
Balkongräcke är rötskadat.

Byte rekommenderas, kontakt med en snickare rekommenderas för åtgärd.

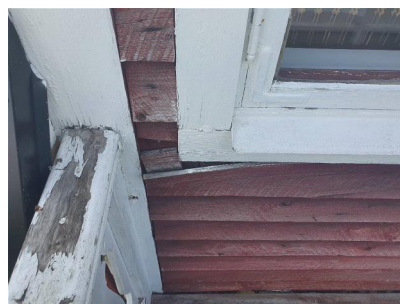
Plåttaket är äldre och har ej besiktats på grund av trall.

Plåttak har enligt vår bedömning en begränsad livslängd. Eftersom balkongens taktäckning är äldre har det ett minskat motstånd mot vatteninträngning.

Fasadpanelen är i behov av målning/underhåll, byte av vissa panelbrädor. Balkongdörr är även i behov av målning/underhåll/omkittning.

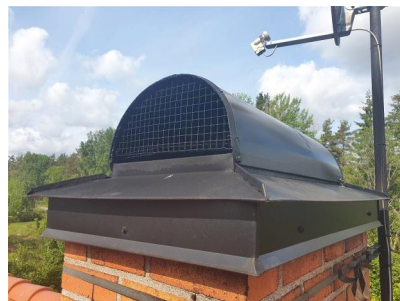
Väderskydd noteras värmepåverkat, plåten noteras lokalt mycket tunn. Rekommenderar byte av plåt.

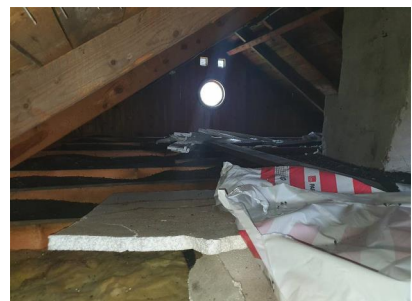
Vid kontroll av vinden uppmättes fuktvärden under kritisk fuktnivå för mikrobiell tillväxt.

Fuktkvoten i underlagstak uppmättes till 8 %.  
Risk för mikrobiell påväxt föreligger om fuktkvoten överstiger 17%.

Vind besiktad från lucka.

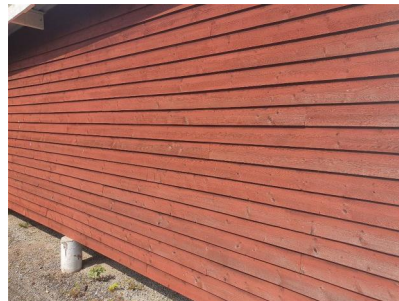
Fasadpanelen är i behov av målning/underhåll.

Fasadbeklädnad och träkonstruktioner där målningsbehov finns riskerar att få fukt- och rötskador på grund av sämre vattenavvisande förmåga. För att öka livslängden på fasadbeklädnaden rekommenderas målning och underhåll.

- Hängränna saknas.
- Växter nära fasad.

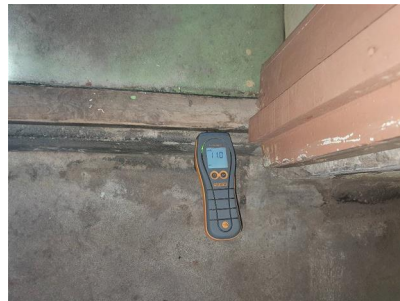
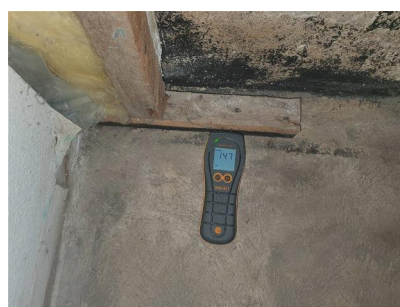
Trädetaljer i kontakt med betonggolvet och källarvägg.

Trädetaljer (trösklar, innervägg mm) kan via kapillärkraft bli fuktiga vilket kan leda till fuktskador. Vid misstanke om detta bör dessa delar bytas ut.

Vid en fuktkontroll i tröskel till pannrum uppmättes fuktkvoten till 11 resp 15% i syll till utreglad vägg till bastu.

Risk för mikrobiell påväxt föreligger om fuktkvoten överstiger 17%.

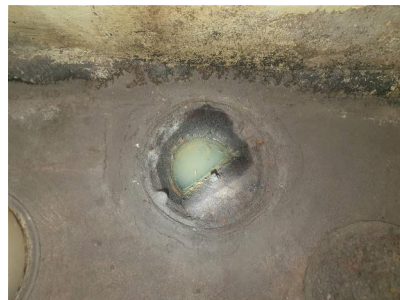
Gjutjärnsbrunnen är rostangripen. Golvbrunnen betjänar vid ett eventuellt läckage även intilliggande tvättstuga och utrymme där varmvattenberedare finns placerad.

Det finns risk att golvbrunnen rostar sönder med fuktskador som följd.

Bristfällig fixering av avloppsrör från handfat från Wc övre plan.

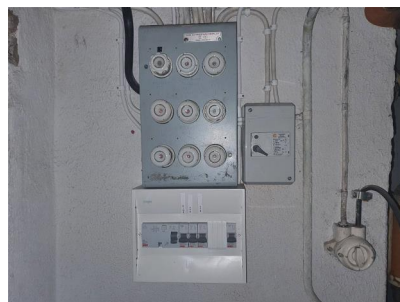
Jordfelsbrytare finns installerad vid el-centralen.

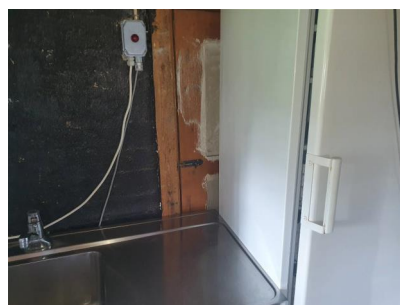
Intilliggande utrymme i anslutning till tvättstugan har ej kunnat besiktigas, då frys och tvättbänk är placerade framför dörren.

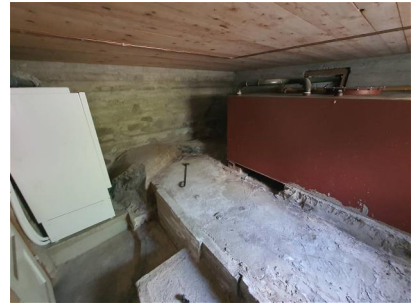
Oljetank och varmvattenberedare finns i utrymmet.

Berg i dagen.
