# Besiktningsprotokoll

Anticimex Försäkringsbesiktning i samarbete med Fastighetsbyrån

| Fastighetsadress:<br>Grönestensvägen 5 | |

| Besiktningsdatum:<br>2025-06-05 | Protokollnummer:<br>69037400 |

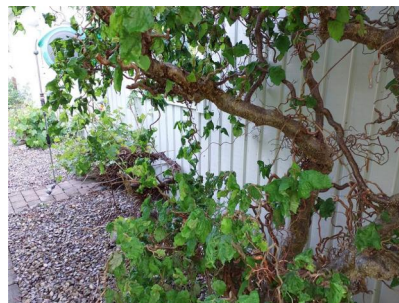
Växter finns i anslutning till byggnaden.

När det finns rabatter och växter nära byggnaden finns risk att fukt stannar kvar i väggarna. Detta kan i sin tur orsaka invändiga fuktskador. Växternas rötter kan också skada grundmuren och sätta dräneringsledningen ur funktion.

Området närmast huset rekommenderas att vara fritt från växtlighet.

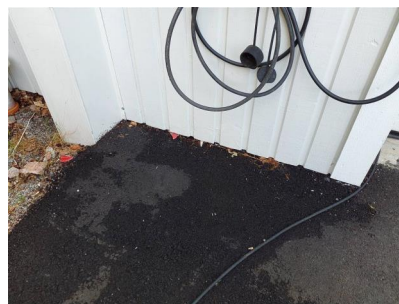
Avståndet mellan fasadbeklädnaden och marken är inte tillräckligt.

Eftersom fasadbeklädnaden avslutas för nära mark finns risk för att fukt från marken sugas upp i fasadpanelens nederkant. Detta kan orsaka fuktrelaterade skador i fasadbeklädnaden och bakomliggande konstruktioner.

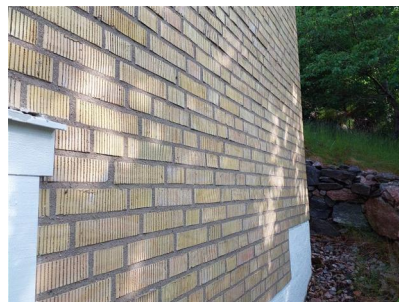
Tegelfasaden är äldre. Tegel är ett starkt och tåligt fasadmateriäl som kräver lite underhåll. Ofta förekommer tunna sprickor vilket oftast har kosmetisk betydelse. Med tiden behöver dock oftast fogar kompletteras samt fasadens kramling (förankring i stommen) kan rosta sönder/lossna vilket innebär att fasaden kan bukta/svikta. Vanligt förekommande är även att armeringen över fönster/dörrar rostar (utvidgas) varvid den kraften kan orsaka fogsläpp och sprickbildning i tegelfasader. Ovanstående kan i sin tur leda till fuktskador i bakomliggande konstruktioner. Stora avvikelser förekommer dock beroende på hur utsatt fasaden är.

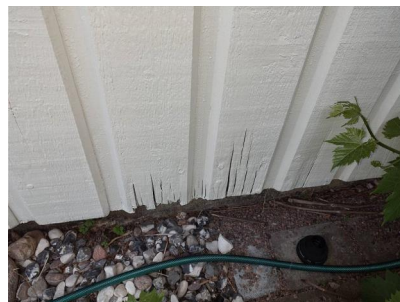
Fasadbeklädnaden har mindre rötskador.

Mindre rötskador finns i fasadpanelen. Dessa bedöms dock inte ha lett till bakomliggande skador.

För att undvika följdskador kan rötskadad träpanel bytas ut.

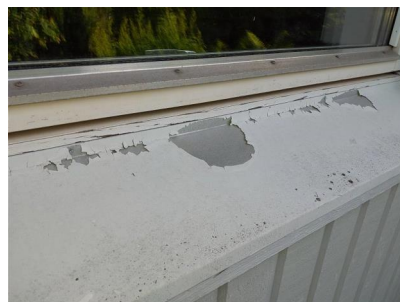
Fönster är i behov av målning/underhåll.

Fönsterbågar och fönsterkarmar där målningsbehov finns riskerar att få fukt- och rötskador på grund av sämre vattenavvisande förmåga.

För att öka livslängden på fönster rekommenderas målning och underhåll.

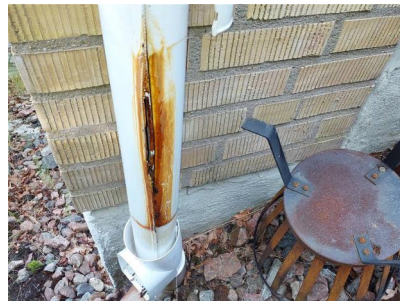
Fals på frostsprängning förekommer på fals.

För att undvika skador på fasad/sockel kan man med fördel byta stupröret med frostsprängd fals.

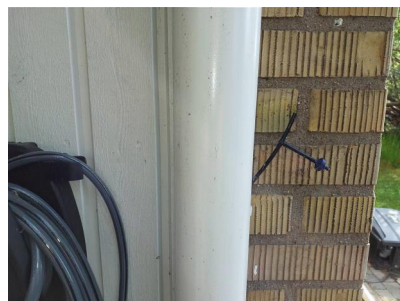
Fals på stuprör vänd mot fasad.

Falsen på stuprören kan med fördel vändas ut från fasaden för att lättare se om röret blivit skadat efter vinterns påfrestningar samt för att undvika skador på fasad vid ett eventuellt läckage.

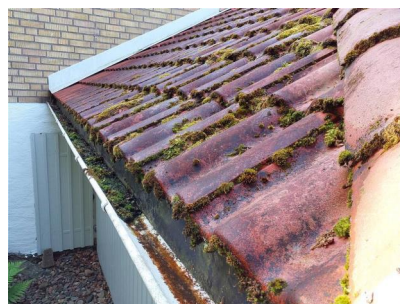
Hängrännor är skräpfyllda.

Eftersom hängrännor är fulla med skräp finns risk för fuktskador på fasad och sockel då vatten kan svämma över.

För att förhindra översvämning rekommenderas rensning av hängrännor.

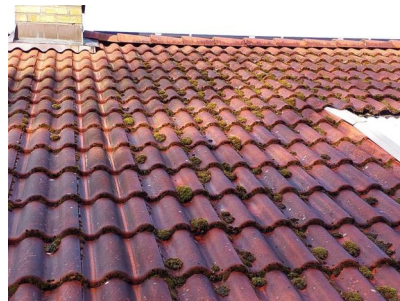
Mosspåväxt finns på takpannor.

Mossa som växer på taket kan leda till att taktäckningen har ett minskat motstånd mot vatteninträngning. Detta i sin tur kan leda till fuktskador på träläkt och takkonstruktionen vilket kan resultera i mikrobiella skador (angrepp av mikroorganismer).

För att öka livslängden på taket rekommenderas att mossan tas bort från takpannorna.

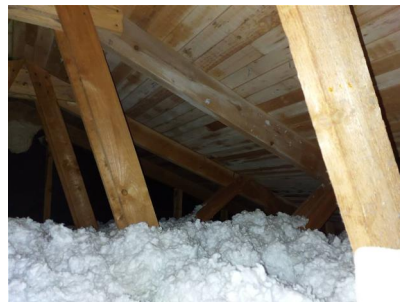
Mikrobiell påväxt finns på underlagstaket.

Detta kan vara ett tecken på att vinden tillförs fukt inifrån bostaden. Observera att besiktning av bostadens ventilationssystem inte har ingått i uppdraget.

För att komma tillrätta med detta kan fuktillförseln inifrån bostaden behöva minskas. Det kan göras genom att ventilationen i bostaden förbättras samt att eventuella otätheter i vindsbjälklaget (tak-/väggvinklar, taklucka med mera) tätas. Läs Anticimex faktablad om uppvärmda vindsutrymmen för tips och råd.

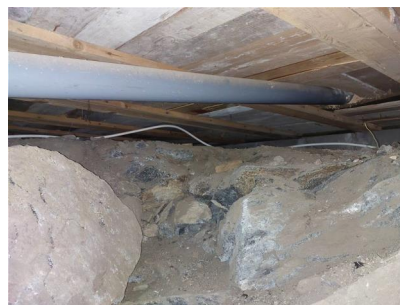
Vid kontroll av krypgrunden har fuktvärden under kritisk fuktnivå för mikrobiell tillväxt uppmätts. Ingen avvikande lukt känns i utrymmet, dock finns mikrobiell påväxt på bjälklagets undersida.

Den upptäckta mikrobiella påväxten på bjälklagets undersida indikerar att grunden under delar av året är så pass fuktig att mikroorganismer utvecklas. Detta kan i sin tur leda till rötskador i konstruktionen. För att undvika detta så måste krypgrundens klimat bli torrare. Fuktkvoten uppmättes till mellan 13-15 %.

Läs Anticimex faktablad om uteluftsventilerade krypgrunder för tips och råd.

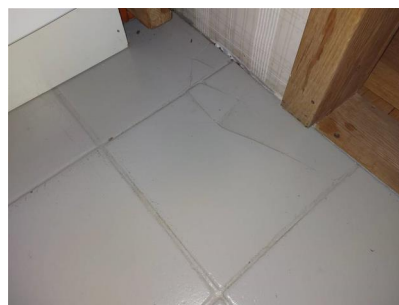
Några spruckna klinkerplattor
