**Fastighetsuppgifter**

Brunna 4:777

Lärftvägen 9

| Besiktningsdatum | 2025-05-23 |

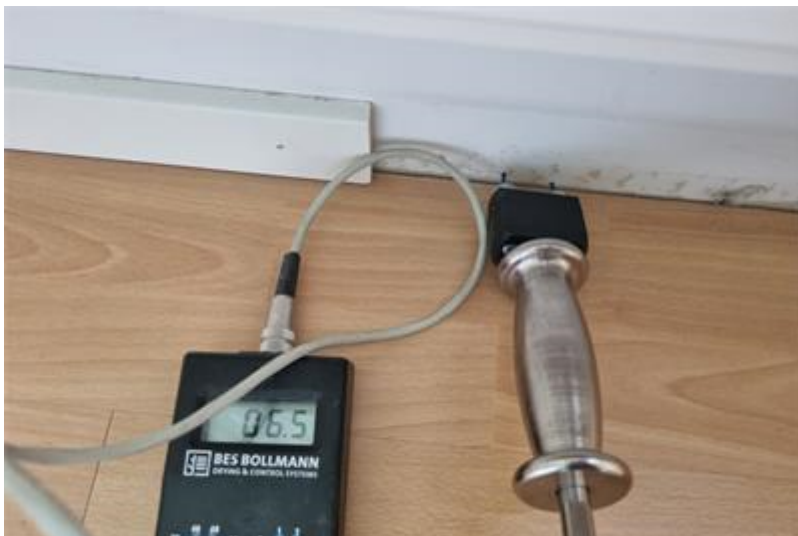
| Byggnadsdel | Entréplan |
| Konstruktionsdel | Väggsyll |
| Konstruktionsuppbyggnad | Betongplatta med tunn-flytande golv utan överliggande isolering samt träregelväggar/syllar ovan betongplatta |

Det kritiska gränsvärdet för mikrobiell tillväxt brukar anges till ca 15-17% fuktkvot (FK).

Stickprovsmätning i väggsyllar gjordes och fuktkvot mellan ca 7- 8% i yttervägg och ca 10-11% FK i innervägg mättes.

Resultatet indikerar inget åtgärdsbehov

Notera att stickprovsmässig undersökning är utförd samt att mätvärden normalt sett kan variera över årstiderna. För att säkert fastställa konstruktionens kondition och fuktstatus måste en mer omfattande undersökning utföras.
