# Besiktningsprotokoll

Anticimex Försäkringsbesiktning i samarbete med Fastighetsbyrån

| Fastighetsadress:<br>Gräsdal Lingontuvan 1 | |

| Besiktningsdatum:<br>2025-06-03 | Protokollnummer:<br>69024910 |

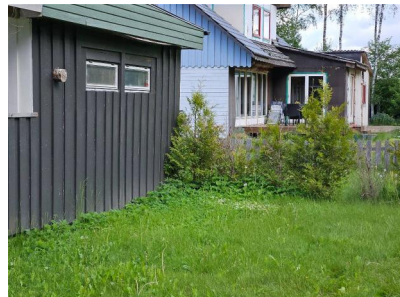
### Utvändigt / Markförhållanden

Det finns en växt/häck intill grunden vid garaget hörn.

Detta kan medföra en ökad fuktbelastning för intilliggande grundläggning vilket i förlängningen kan leda till fuktrelaterade skador. Växternas rötter kan också skada det grundläggningen och eventuella markledningar.

Området närmast huset rekommenderas att vara fritt från växtlighet.

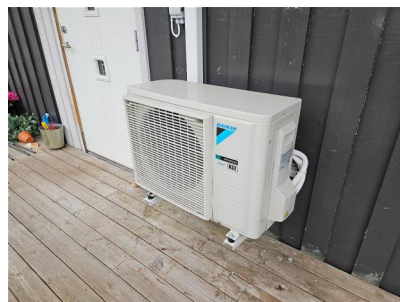
### Utvändigt / Sockel

Kondensvatten från luftvärmepumparnas utedel leds inte bort från husgrunden.

Detta medför ökad risk för att vatten tränger in i anslutande konstruktioner, vilket i sin tur kan leda till fuktrelaterade skador.

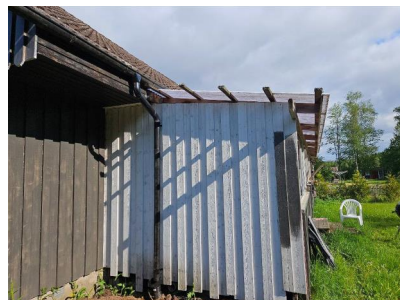
### Utvändigt / Altan med skärmtak (baksidan)

Altanen och skärmtaket bedöms inte som fackmässigt uppförda och är till viss del i sämre skick där bl.a. följande noterade.

- Altanbjälklaget lutar
- plaststaket är äldre och till viss del uv-skadat där en av skivorna inte slutet tät mot husets takfot.
- Fasadens mot söder täcks inte av taket, är endast grundmålad och ligger delvis i kontakt med mark eller angänsar mot mark. är angänsar mot mark.

Kontakta en snickare för att kontrollera altanen och skärmtaket i sin helhet för bedömning av lämplig åtgärd.

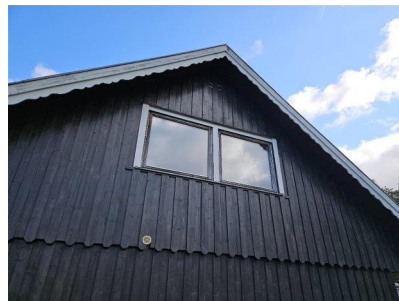
### Utvändigt / Fasad

Delar av husets och garaget fasad är i behov av målning och underhåll då det förekommer färgsläpp och torrsprickor samt bräddor som är obehandlade eller endast grundmålade. Vidare noterades att altanen är vidbyggd mot fasade, det finns inget överbleck vid elmätarskåpet samt att väggenomföring/ventil på södersidan är otät

Detta medför en ökad risk för fukt och rötskador på fasaden och bakomliggande väggkonstruktioner på grund av sämre vattenavvisande förmåga.

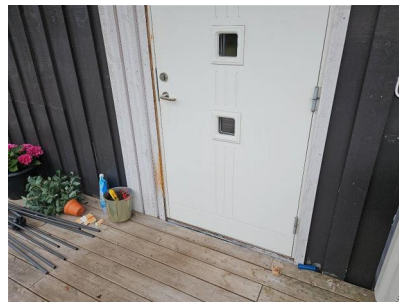
### Utvändigt / Dörrar

Entrédörren har inget tröskelbleck samt att den bör justeras då den bedöms som otät vid stängt läge.

Avsaknad av tröskelbleck medför att det finns risk för att vatten kan rinna in och orsaka fuktskador på tröskel och/eller i kringliggande vägg och bjälklag.

Vidare noterades att garageporten är av äldre standard är i behov av underhåll där det är otät mellan porten och marken, vilket ökar risken fuktrelaterade skador samt att snö och regn kan driva in under porten.

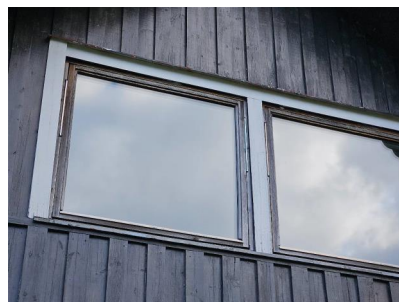
### Utvändigt / Fönster

Flera av husets fönster har äldre isolerglas där vissa av dem är punkterades och/eller är i behov av målning/underhåll. Vidare noterades att vissa fönsterbleck är otäta vid infästning var på den bör bytas ut eller se till att tätas på lämpligt sätt samt att fönsterna vid garaget bör kompletteras fönsterbleck då de saknas helt.

Kontakta en snickare/fönsterentreprenör för att kontrollera husets fönster och isolerglas för att avgöra lämplig åtgärd vilka glas eller fönster som bör bytas ut. I samband med övriga fönster målas/underhållas i kombination med att otätheter åtgärdas.

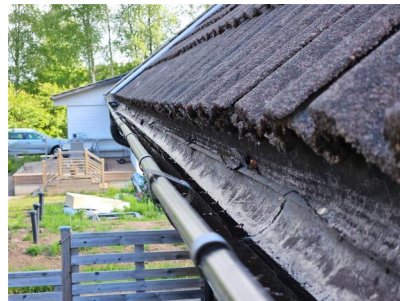
### Utvändigt / Hängrännor / Stuprör

Fals på stuprören är vända mot fasad.

Vidare noterades att hängrännan på fram och baksidan bör justeras i samband med framtida takrenovering då det finns lokala/mindre bakfall.

För att lättare kunna se om röret blivit skadat efter vinterns påfrestningar samt för att undvika skador på fasad vid ett eventuellt läckage bör falsen vändas ut från fasaden.

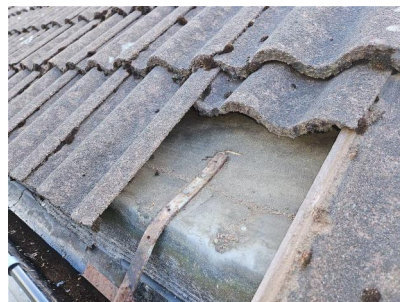
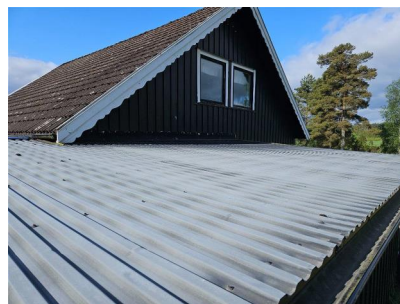
### Utvändigt / Tak

Yttertaket på huset är äldre och bedöms ha uppnått sin tekniska livslängd då bl.a.

underlagspappen är spröd och har otätheter/sprickor samt betongpannorna är äldre och slitna och till viss del skadade. Vid garagetaket noterades att takläggningen är äldre och inte är fackmässigt utförd då bl.a. lutningen är avsevärt lägre än vad som rekommenderas, ståndplåt är klämd mellan panel och lockläkt där otätheter finns, det finns rötskador och lösa brädor längs med sims samt att underlagstaket som består av plastfolie har uppenbara otätheter

Kontakta en takläggare för att renovera yttertaken. I samband med detta bör underliggande och kringliggande konstruktioner kontrolleras efter eventuella följdskador.

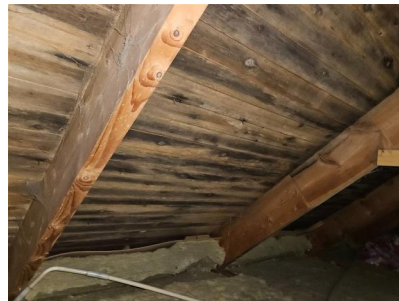
### Utvändigt / Nockvind

Vid den del avnockvinden som går att besiktiga noterades missfärgningar av mikrobiell påväxt på underlagstaket.

I kombination med att husets vistelserum inte har några friskluftventiler och tät vindslucka tillnockvinden saknas är detta ett tecken på att vinden tillförs fukt inifrån bostaden. Observera att besiktning av bostadens ventilationssystem inte har ingått i uppdraget.

För att komma tillrätta med detta kan fuktillförseln inifrån bostaden behöva minskas. Det kan göras genom att ventilationen i bostaden förbättras samt att eventuella otätheter i vindsbjälklaget (tak-/väggvinklar, taklucka med mera) tätas. Läs Anticimex faktablad om uppvärmda vindsutrymmen för tips och råd.

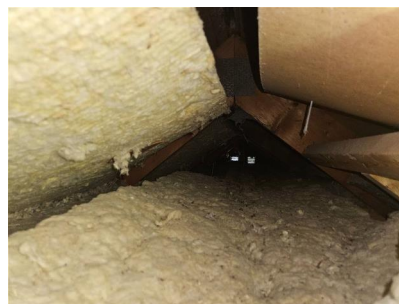
Observera att utrymmet mellan vindsbjälklaget och yttertak vidnockvinden över sovrum 3 är så pass begränsad att det endast kunnat besiktigas från den öppning som finns.

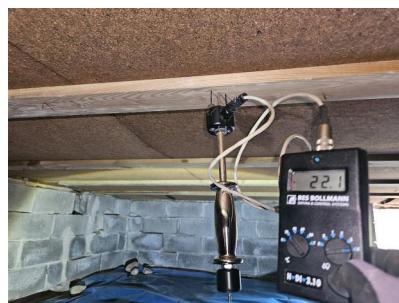
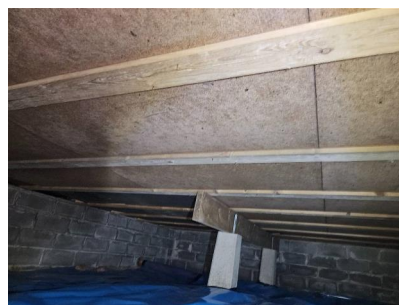
### Utvändigt / Krypgrund

Vid kontroll av krypgrunden noterades lokal/mindre missfärgningar av mikrobiell påväxt på delar av blindbottensnivåerna samt viss organiskt material/spill under ångspärren/byggplasten. Vid fuktmetning i undersidan av golvbjälklaget mättes fuktkvoten upp 22,1%, vilket är över gränsvärdet (17%) för mikrobiell tillväxt.

Vidare noterades en avvikande lukt av katturin vilket talar för att luckan till grunden stått öppen.

För att undvika fortsatt mikrobiella skador så måste krypgrundens klimat bli torrare, vilket förslagsvis kan göras med hjälp av en s.k. krypgrundsavfuktare (adsorptionsavfuktare). Läs Anticimex även faktablad om uteluftsventilerade krypgrunder för tips och råd. I samband med detta bör organiskt material tas bort.

Även om sannolikheten är låg för att lukten ska kunna spridas till boendemiljön bör luckan fortsättningsvis hållas stäng samt att den spillning och de avlagringar som finns kvar på plasten bör saneras.

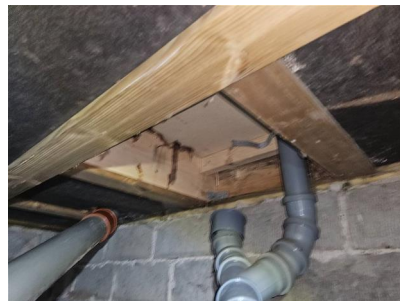
Under badrummet noterades att blindbotten och isolering till viss del saknas vilket bör åtgärdas i samband med att badrummet färdigställs.

Vidare noterade att avloppstammarna under husets bör om förankras med plåtbånd eller anpassade svep för att undvika risken att det lossar eller glider i så då endast är förankrade med hjälp av elkablar på vissa ställen.

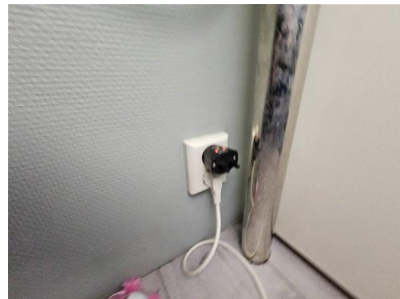
### Hela huset / Allmänt

Under besiktningen noterades att det förekommer flertalet jordade eluttag som saknar inkopplad skyddsjord. Då detta enligt elsäkerhetsverket inte är tillåtet talar det för att delar av husets elanläggning inte är fackmässigt utförd. Vidare noterades bl.a. att gruppförteckning saknar, det finns ingen jordfelsbrytare samt att eluttag på fasaden är skada och saknar skyddslock.

Kontakta en elektriker för kontroll och åtgärd.

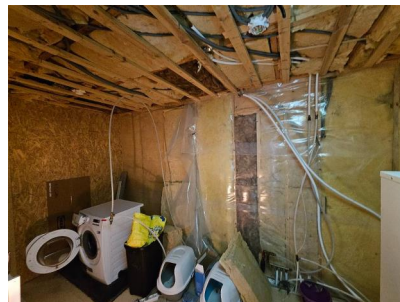
### Entréplan / Badrum

Badrummets ytskikt är utrivet efter att tidigare fuktskada och inte färdigställt.

Av det som gått att se finns det rörgenomföringar i golvet samt att golvbrunnarna som monterats i golvet inte är godkända.

Observera att då både tvättmaskin och varmvattenberedare är provisoriskt inkopplade, vilket vid ett läckage skulle innebära nya fuktskador då utrymmet saknar anslutet tätskikt.

Kontakta en behörig våtrumsentreprenör för att renovera/färdigställa badrummet. I samband med utrymmet installationerna ses över och anpassas efter gällande branchregler.

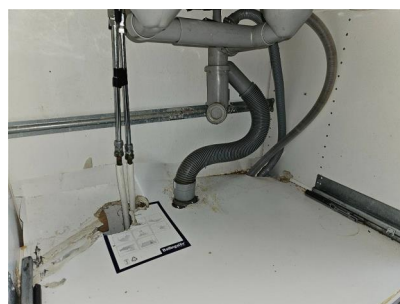
### Entréplan / Kök

Fuktskydd under kylskåpet ligger snett och diskbänkskåpet fuktskydd har otäta genomföringar och bör bytas ut. Vidare noterade att diskmaskinens tömningsslang bör förankras.

Utan fungerande fuktskydd är det svårt att upptäcka läckage från rörledningar. Vatten kan då tränga in i omkringliggande konstruktioner och orsaka fuktskador.

För att upptäcka eventuella läckage, installera ett fuktskydd.

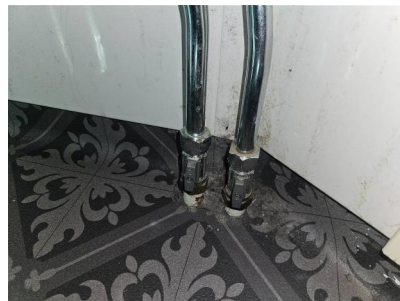
### Övre plan / Badrum

Golvbrunnens klämring sitter inte i sitt rätta läge varpå sprickan mellan klämringen och brunnens säte har tätats med siliconfog. Vidare noterades att det finns rör genomföringar i golvet intill dörröppningen som bedöms som otät samt att det finns en lokal lågpunkt i golvfallet utan för duschzonen.

Detta medför en ökad risk för att golvbrunnanslutningen och rör genomföringarna inte håller tätt, vilket i sig kan leda till fuktrelaterade skador.

För att minska risken för skador bör man säkerställa att golvbrunnens vattenlås rengörs regelbundet för att undvika stopp samt att rör genomföringarna i golvet tätas.

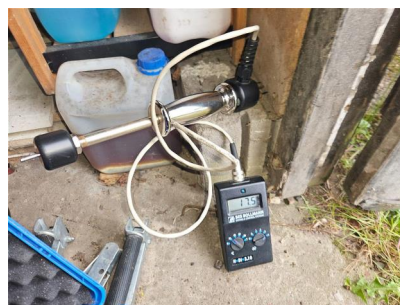
### Garage / Allmänt

Vid fuktmätning i ytterväggssyllar uppgavs fuktkvoten till 17,5%, vilket är strax över gränsvärdet för mikrobiell tillväxt. Då det noterades att väggssyllarna försetts med underliggande fuktskydd av syllpapp på en förhöjd väggsockel bedöms den förhöjda fuktkvoten vara orsakad av att garaget är ouppvärm.

Av det som gått att se från garaget in och utsidan bedöms garaget vara av enklare standard och visst behov av översyn och renovering.

Kontakta en snickare för att kontrollera garaget i sin helhet för bedömning av lämpliga åtgärder.
