# Besiktningsprotokoll

Anticimex Försäkringsbesiktning i samarbete med Fastighetsbyrån

| Fastighetsadress:<br>Aklejavägen 4 | |

| Besiktningsdatum:<br>2025-06-09 | Protokollnummer:<br>69049270 |

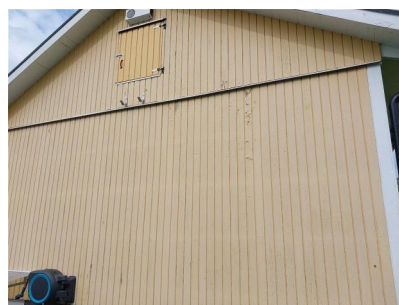
Fasadpanelen mot norr och öster på gamla delen är i behov av målning/underhåll.

Fasadbeklädnad och träkonstruktioner där målningsbehov finns riskerar att få fukt- och rötskador på grund av sämre vattenavvisande förmåga. För att öka livslängden på fasadbeklädnaden rekommenderas målning och underhåll.

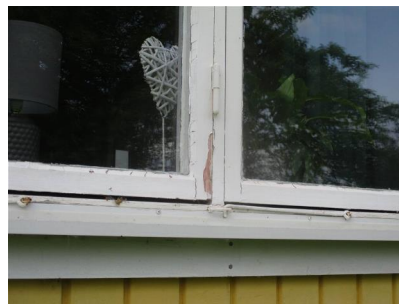
Något enstaka gammalt fönster är i behov av målning/underhåll.

För att öka livslängden på fönster rekommenderas målning och underhåll.

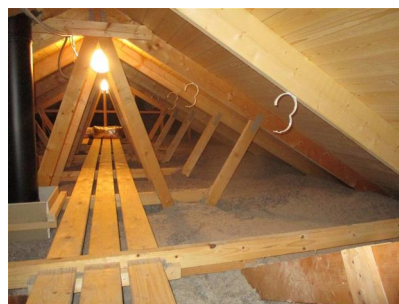
Vid kontroll av vinden uppmättes fuktvärden under kritisk fuktnivå för mikrobiell tillväxt och en normal lukt upplevdes. Fuktkvoten i underlagstak/takbjälkar uppmättes till 8 %.

Det finns risk för mikrobiell tillväxt om den relativa fuktigheten (RF) i den omgivande luften är över 75 %. I furuvirke motsvarar det en fuktkvot (FK) på 17 %.

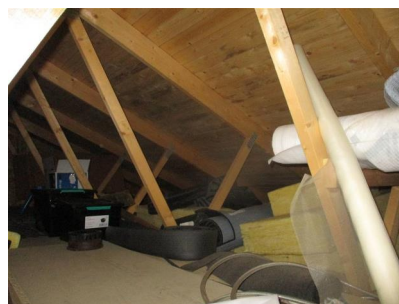
Inget att notera.
