# Besiktningsprotokoll

Anticimex Försäkringsbesiktning i samarbete med Fastighetsbyrån

| Fastighetsbeteckning:<br>Kattebomosse 7:1 | |

| Besiktningsdatum:<br>2025-06-09 | Protokollnummer:<br>69039977 |

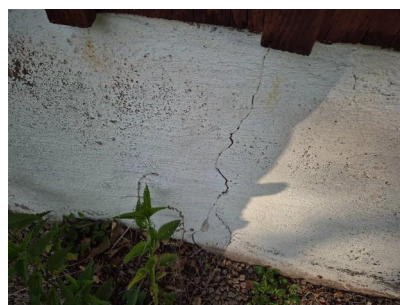
#### Utvändigt / Sockel

Sprickor finns i sockel.

Detta kan leda till fukt- och frysskador i konstruktionen.

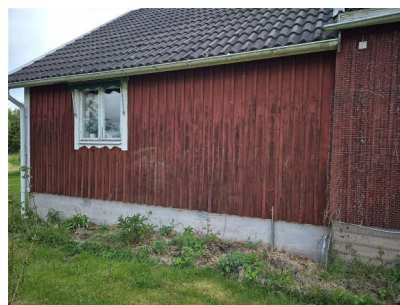
#### Utvändigt / Fasad

Fasadpanelen är i behov av målning/underhåll.

Fasadbeklädnad och träkonstruktioner där målningsbehov finns riskerar att få fukt- och rötskador på grund av sämre vattenavvisande förmåga. För att öka livslängden på fasadbeklädnaden rekommenderas målning och underhåll.

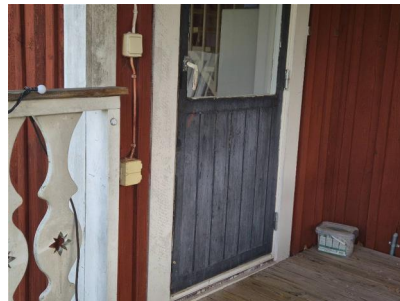
### Utvändigt / Dörrar

Dörrar är i behov av målning/underhåll.

Dörrar där målningsbehov finns riskerar att få fukt- och rötskador på grund av sämre vattenavvisande förmåga.

För att öka livslängden på dörr rekommenderas målning och underhåll.

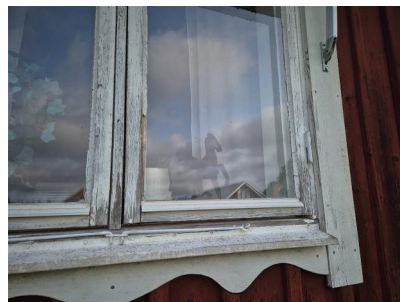
### Utvändigt / Fönster

Fönster är i behov av målning/underhåll.

Fönsterbågar och fönsterkarmar där målningsbehov finns riskerar att få fukt- och rötskador på grund av sämre vattenavvisande förmåga.

För att öka livslängden på fönster rekommenderas målning och underhåll.

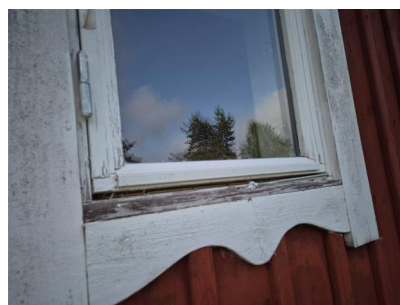
Fönsterbleck saknas på fönster.

Avsaknad av fönsterbleck medför en ökad risk för att vatten kan rinna in och orsaka fuktrelaterade skador i omkringliggande konstruktioner.

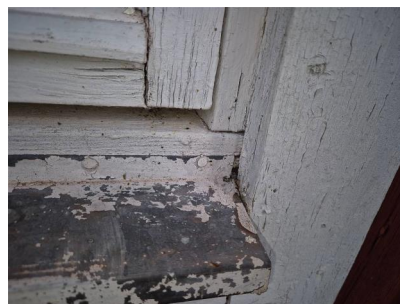
Tröskelbleck är otäta vid infästningar.

Eftersom tröskelblecken är otäta finns risk att vatten rinner in i väggen vilket i sin tur kan leda till fuktskador i väggkonstruktionen.

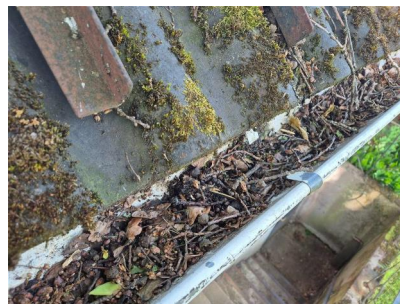
### Utvändigt / Hängrännor / Stuprör

Hängrännor är skräpfyllda.

Eftersom hängrännor är fulla med skräp finns risk för fuktskador på fasad och sockel då vatten kan svämma över.

För att förhindra översvämning rekommenderas rensning av hängrännor.

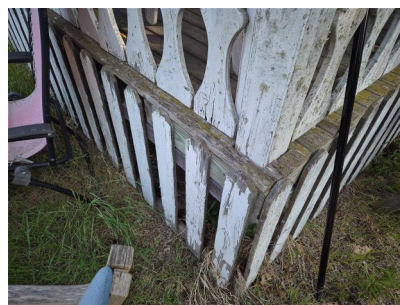
### Utvändigt / Altan med tak

Trädetaljer är i behov av målning/underhåll.

Fasadbeklädnad och träkonstruktioner där målningsbehov finns riskerar att få fukt- och rötskador på grund av sämre vattenavvisande förmåga. För att öka livslängden på fasadbeklädnaden rekommenderas målning och underhåll.

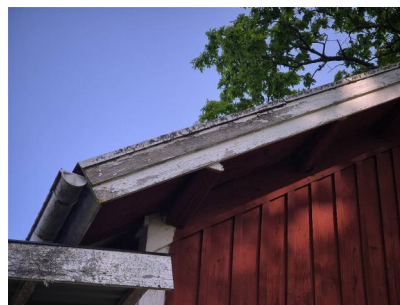
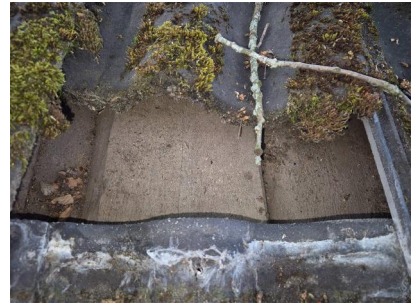
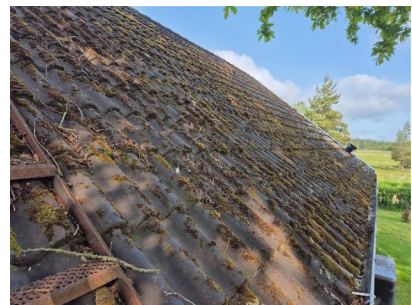
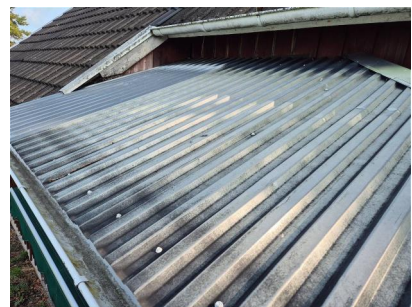
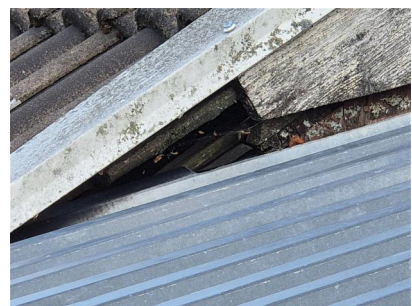
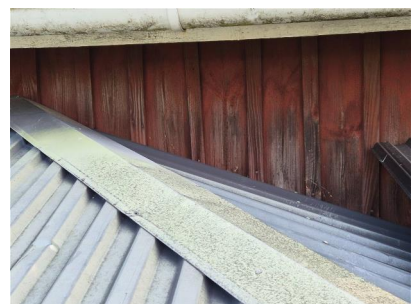
### Utvändigt / Tak

- Mossa och grenar finns på taket.
- Vindskivor är i behov av underhåll. Otätheter noterades på vindskiva ovan bakre hall.
- Äldre plåttak ovan bakre hall.
- Ståndskivor mot husvägg saknas.

Ovanstående noteringar innebär en ökad risk för fuktelaterade skador. Taket är besiktigt från anliggande stege.

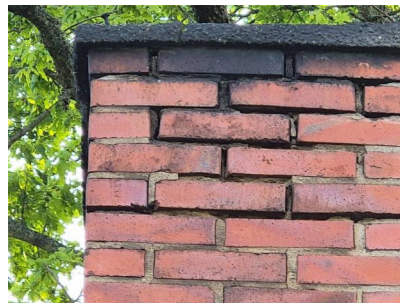
### Utvändigt / Skorsten

Murbruk i fogar har börjat att släppa.

Kontakta murare för åtgärd.

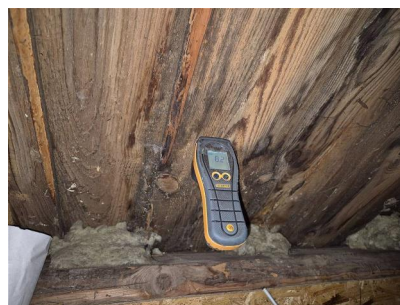
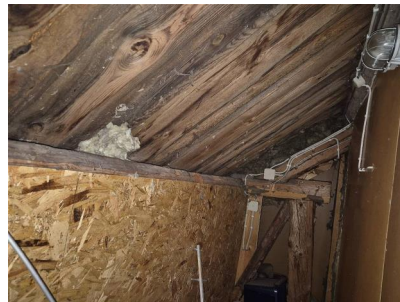
### Utvändigt / Samtliga sidovindar

Expansionskärl finns installerad på vind.

Expansionskärl som är i bruk på vinden är olämpligt placerat då ett läckage kan leda till att vatten rinner ut i omkringliggande konstruktioner med fuktskador som följd.

Flertalet missfärgningar noterades. Torra vid besiktningstillfället.

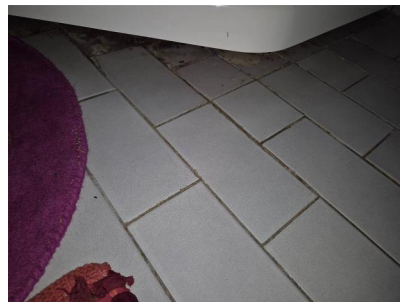
### Entréplan / Badrum

- Mellan duschkabinen och toaletten uppmättes förhöjda fuktvärden.
- Golvet är något upphöjt på detta ställe samt att klinkers har släppt.

En fördjupad undersökning rekommenderas för att konstatera orsak och omfattning.

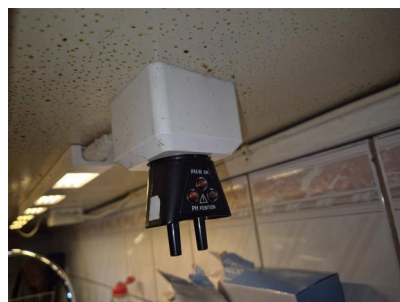
### Entréplan / Kök

Vid stickprovskontroll av jordade eluttag noterades felkoppling.

Kontakta en elektriker för kontroll och åtgärd.

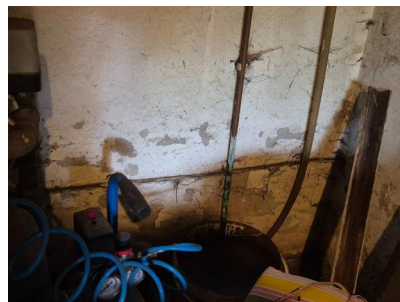
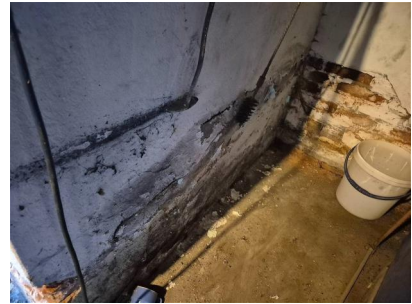
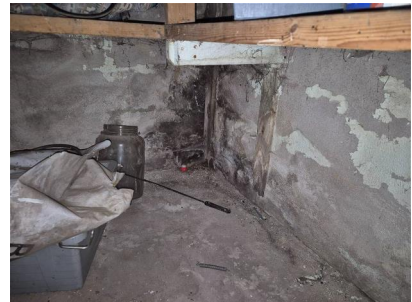
### Källarplan / Allmänt

Puts- och färgsläpp finns på källarväggar.

Puts- och färg som släppt från underlaget invändigt på källarytterväggarna är ett tecken på att källarens utvändiga fuktskydd inte längre fungerar tillfredsställande.

För att åtgärda detta måste källarens utvändiga fuktskydd förbättras. Läs Anticimex faktablad om källare för tips och råd.
