# Besiktningsprotokoll

Anticimex Försäkringsbesiktning i samarbete med Fastighetsbyrån

| Fastighetsadress:<br>Ålgårdavägen 490 | |

| Besiktningsdatum:<br>2025-06-05 | Protokollnummer:<br>69052764 |

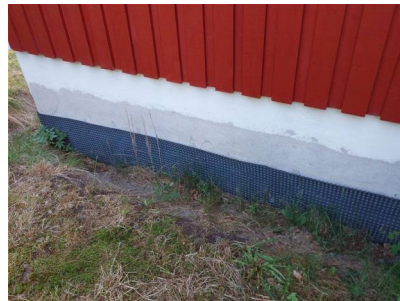
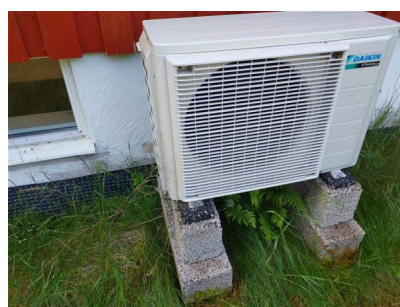
### Utvändigt / Sockel

Utvändigt fuktskydd ligger oskyddat ovan mark. Samt att sockeln är i behov av målning/ underhåll.  
Risk finns att det utvändiga fuktskyddet skadas och funktionen försämras.

Kondensvatten från luftvärmepumpens utedel leds inte bort från husgrunden.

Detta medför ökad risk för att vatten tränger in i anslutande konstruktioner, vilket i sin tur kan leda till fuktrelaterade skador. Observera att besiktning av byggnadens värmesystem eller värmepumpen inte har ingått i uppdraget.

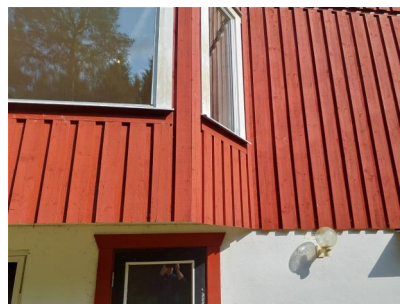
### Utvändigt / Fasad

Fasadpanelen är i behov av målning/underhåll.

Fasadbeklädnad och träkonstruktioner där målningsbehov finns riskerar att få fukt- och rötskador på grund av sämre vattenavvisande förmåga. För att öka livslängden på fasadbeklädnaden rekommenderas målning och underhåll.

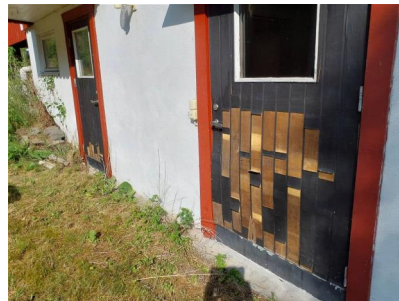
### Utvändigt / Dörrar

Källardörrar är i behov av målning/underhåll alternativt byte.

Dörrar där målningsbehov finns riskerar att få fukt- och rötskador på grund av sämre vattenavvisande förmåga.

För att öka livslängden på dörr rekommenderas målning och underhåll eller byte.

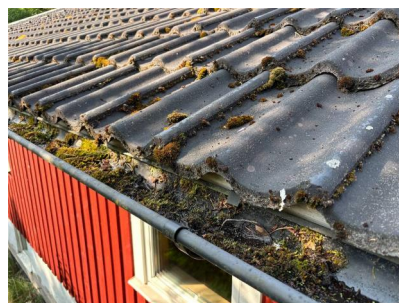
### Utvändigt / Hängrännor / Stuprör

Lövsilar finns inte.

När det saknas lövsilar så finns det risk att det blir stopp i dagvattenledningen.

Hängrännor är lokalt skräpfyllda.

Eftersom hängrännor är fulla med skräp finns risk för fuktskador på fasad och sockel då vatten kan svämma över.

För att hindra stopp i dagvattenledningar rekommenderas komplettering av lövsilar.

För att förhindra översvämning rekommenderas rensning av hängrännor.

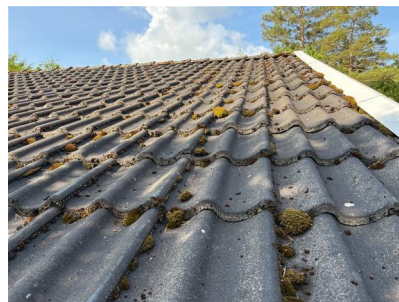
### Utvändigt / Tak

Mosspåväxt finns på takpannor samt att färgen på plåtar i rännan har flagnat.

Mossa som växer på taket kan leda till att taktäckningen har ett minskat motstånd mot vatteninträngning. Detta i sin tur kan leda till fuktskador på träläkt och takkonstruktionen vilket kan resultera i mikrobiella skador (angrepp av mikroorganismer).

Taket besiktigat från steg lutad mot hängränna

För att öka livslängden på taket rekommenderas att mossan tas bort från takpannorna.

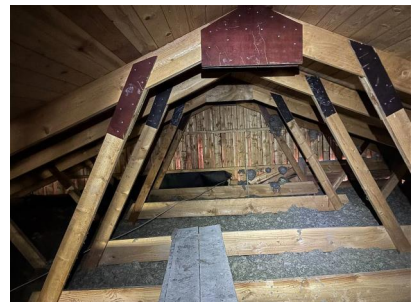
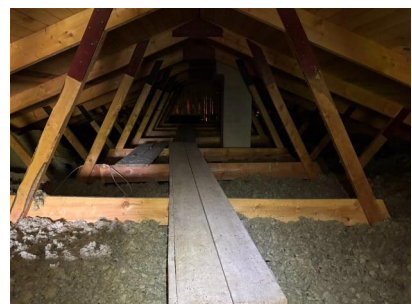
### Utvändigt / Vind

På vindsutrymmet upplevdes en avvikande lukt av gnagare, (spillning noterades) över hela vinden varpå det rekommenderas att ett skadedjursföretag kontaktas för att bedöma orsak och omfattning av denna lukt.

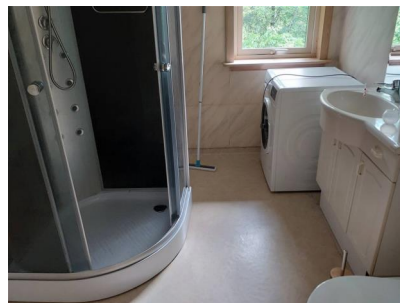
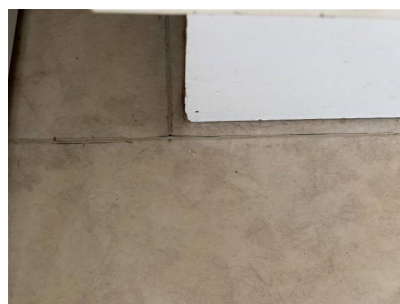
### Entréplan / Dusch/Toalett

Våtutrymmet har äldre yt-/tätskikt. Sprickor i mattskarvar.

Utrymmet är äldre och har passerat tiden för sin tekniska livslängd.

Renovering av utrymmet rekommenderas. Kontakta en behörig våtrumsentreprenör för en renovering. I samband med renoveringen bör omkringliggande konstruktioner kontrolleras för att upptäcka eventuella följdskador.

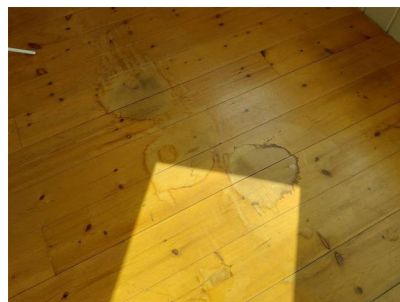
### Entréplan / Vardagsrum

Golvet har äldre fuktfläckar.

Fuktfläckar kan bero på olika saker, och kan vara ett tecken på en tidigare eller en pågående fuktskada.

Vid fuktindikering påvisades inga förhöjda värden

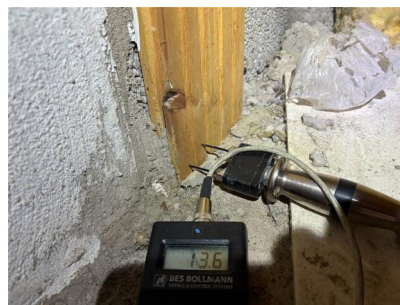
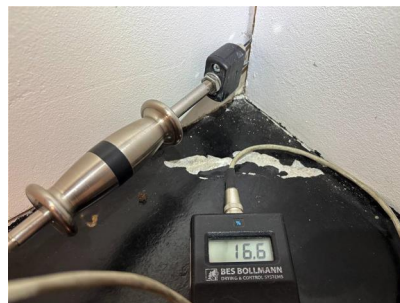
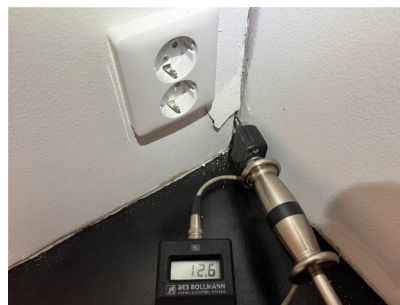
### Källarplan / Allmänt

Vid kontroll av konstruktion uppmättes fuktvärden under kritisk nivå för mikrobiell tillväxt och normal lukt upplevdes.

Fuktkvot 1 uppmättes till 13,6% i trappförrådet i en regel som har kontakt med grundmuren och en normal lukt kunde kännas i golv/vägg vinkel.

Fuktkvot 2 uppmättes till 16,6% i sovrums 3, i en regel som har kontakt med grundmuren och en normal lukt kunde kännas i golv/vägg vinkel.

Fuktkvot 3 uppmättes till 12,6% i sovrums 3 i en regel som har kontakt med grundmuren och en normal lukt kunde kännas i golv/vägg vinkel.

Befintlig påreglad vägg och eventuella väggsyllar riskerar att drabbas av fuktskador på grund av naturlig fuktpåverkan. Detta i sin tur kan leda till mikrobiella skador (angrepp av mikroorganismer) som kan resultera i att mikrobiell lukt sprids till boendemiljön. Om reglar/syllar är tryckimpregnerade kan även en kemisk lukt förekomma.
