Kussered 1:16

Älvsåkersgårdsvägen 20

| Uppdragsnummer | O28240 |
| Besiktningsdatum | 2025-06-10 |

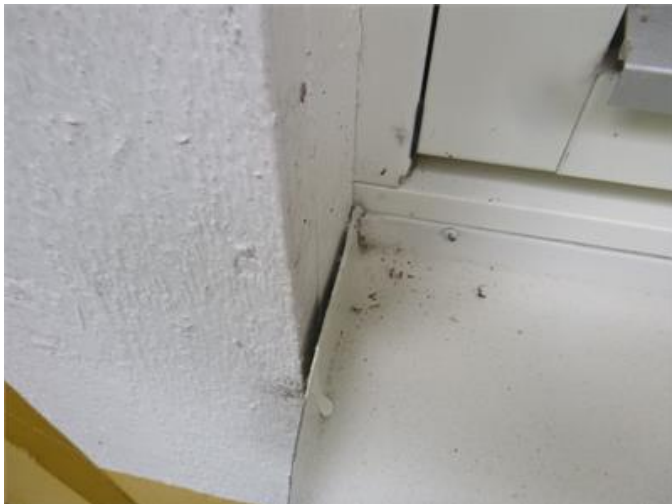
| Besiktningsresultat | | | | | |
|---|---|---|---|---|---|
| Fönster/Dörrar | | X | | | Dörrar är i behov av målning/underhåll. Otätheter/brister noterades vid/med vissa plåtdetaljer. Äldre isolerkassetter förekommer. Se kommentar/riskanalys. Bild 1 |

Om plåtdetaljer är otäta/bristfälliga finns det en risk att vatten kan tränga in och orsaka skador som påverkar fastigheten negativt.

Bilden visar exempel på otätheter/brister vid/med plåtdetalj.

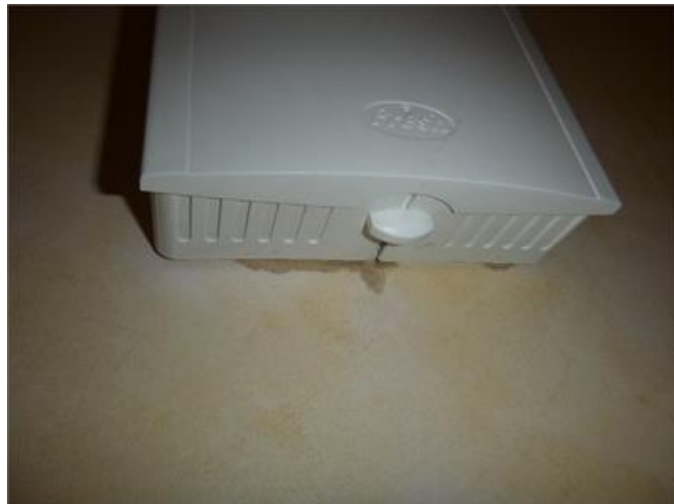
| Besiktningsresultat | | | | | |
|---|---|---|---|---|---|
| Sovrum 1 | | X | | | Missfärgning noterades vid en väggventil (torr vid besiktningsstillfället). Det rekommenderas att detta hålls under uppsikt, skulle den öka i omfattning bör kontakt tas med en fackman för vidare kontroll/åtgärd. Bild 2 |

Bilden visar missfärgning vid väggventil.

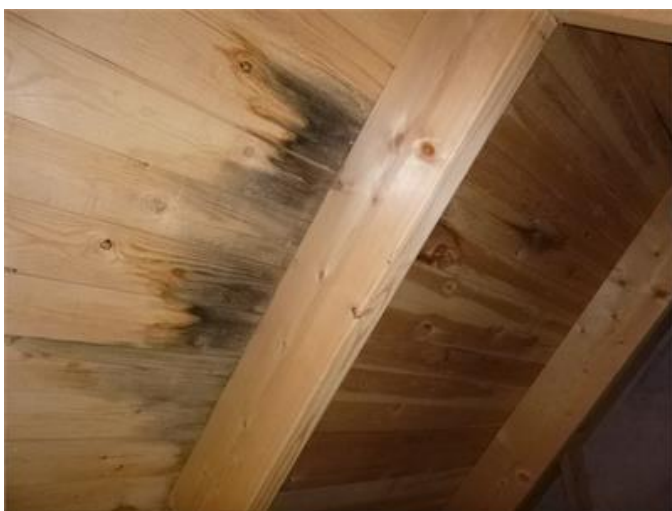
| Besiktningsresultat | | | | | |
|---|---|---|---|---|---|
| <b>Vind</b> | | X | | | Enstaka missfärgning noterades i utrymmet (torr vid besiktningsstillfället). Det rekommenderas att detta hålls under uppsikt, skulle den öka i omfattning bör kontakt tas med en fackman för vidare kontroll/åtgärd. Bild 3 |

Bilden visar missfärgning på vinden.

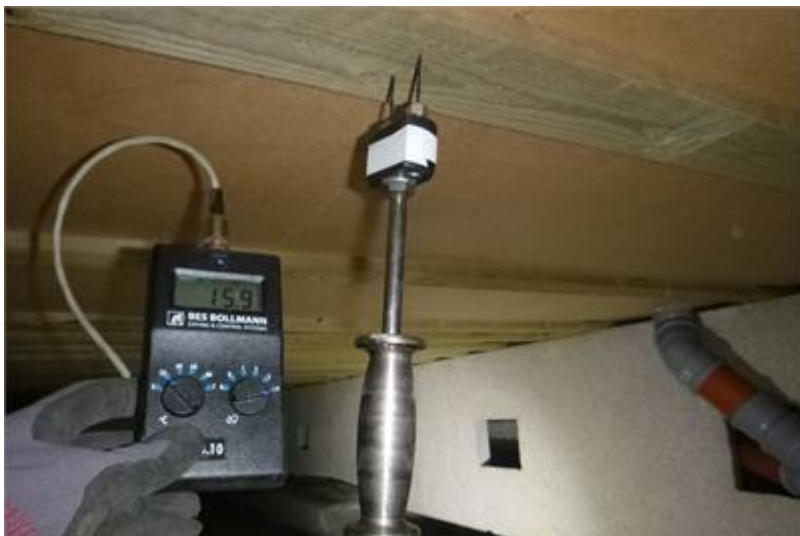
Det kritiska gränsvärdet för mikrobiell tillväxt är ca 17% fuktkvot i trä.

Vid kontroll av konstruktion mättes fuktkvoter stickprovsvis i trossbottens undersida till mellan 15- 16% fuktkvot. Träskyddsbehandlat virke samt mikrobiell påväxt förekommer i utrymmet. Enstaka missfärgning noterades i trossbottens undersida (torr vid besiktningsstillfället). Det rekommenderas att detta hålls under uppsikt, skulle den öka i omfattning bör kontakt tas med en fackman för vidare kontroll/åtgärd.

Vid kontroll av konstruktion uppmättes fuktkvoter under det kritiska gränsvärdet för mikrobiell tillväxt. Notera att stickprovsmässig undersökning är utförd. För att säkert fastställa konstruktionens uppbyggnad, kondition och fuktstatus måste en mer omfattande undersökning utföras. Möjligheten finns att installera en för ändamålet avsedd krypgrundsavfuktare för att över tid säkerställa ett torrt klimat i grunden.
