# Besiktningsprotokoll

Anticimex Försäkringsbesiktning i samarbete med Fastighetsbyrån

| Fastighetsadress:<br>Gröndals Väg 8 | |

| Besiktningsdatum:<br>2025-06-09 | Protokollnummer:<br>69063353 |

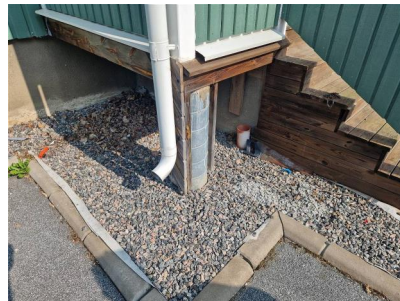
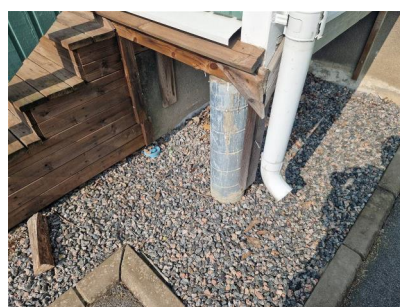
### Utvändigt / Hängrännor / Stuprör

Stuprör från farstukvist är inte anslutet till markledning.

Stuprör som inte är anslutet till markledning kan medföra en ökad fuktbelastning på grundmur/sockel som i sin tur kan leda till fuktrelaterade skador.

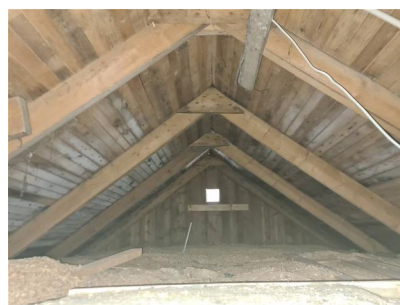
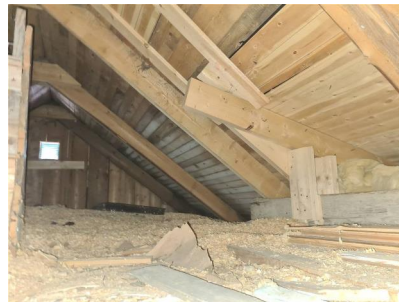
### Utvändigt / Vind

Anmärkningen på vind är ett tecken på tidigare bristfällig ventilation.

En åtgärd är utförd år 2020 men någon mätning att ventilationen är korrekt idag saknas.

Vid kontroll av vinden har fuktvärden under kritisk fuktnivå för mikrobiell tillväxt uppmätts, dock finns mikrobiell påväxt på underlagstak.

Fuktkvoten i underlagstak/takbjälkar uppmättes till 8%.

Den upptäckta mikrobiella påväxten på underlagstaket är ett tecken på att vinden har tillförts eller tillförs fukt inifrån bostaden. Observera att besiktning av bostadens ventilationssystem inte har ingått i uppdraget.

- Observera att fastighetsägaren har ökat ventilationen i huset precis som vi rekommenderar. Men för att vara helt säkra på att ventilationen är tillräcklig bör man göra en mätning vintertid.

För att komma tillrätta med detta kan fukttillförseln inifrån bostaden behöva minskas. Det kan göras genom att ventilationen i bostaden förbättras samt att eventuella otätheter i vindsbjälklaget (tak-/väggvinklar, taklucka med mera) tätas. Läs Anticimex faktablad om uppvärmda vindsutrymmen för tips och råd.

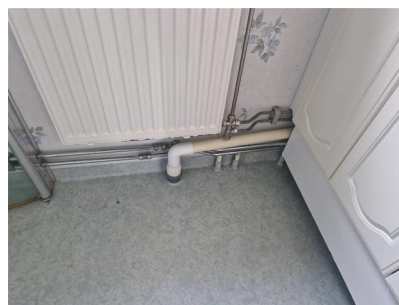
### Entréplan / Dusch/Toalett

Våtutrymmet har äldre yt-/tätskikt.  
- Rörgenomföringar finns i golv.

Eftersom funktionen, som innebär att ytskiktet/tätskiktet ska vara vattentätt, kan vara nedsatt finns en ökad risk att vatten tränger igenom ytskiktet/tätskiktet med vattenskador i omkringliggande konstruktioner som följd.

Fuktindikering i utrymmet gav inga förhöjda fuktindikationer.

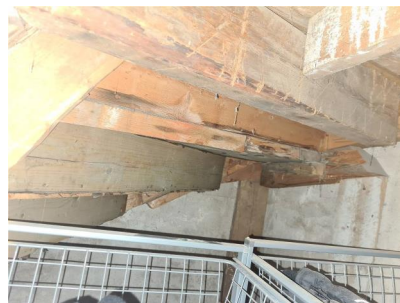
### Källarplan / Trappa

Källartrappa har fuktskador och sviktar.  
Inga förhöjda fuktvärden förekommer i väggar intill trappa.

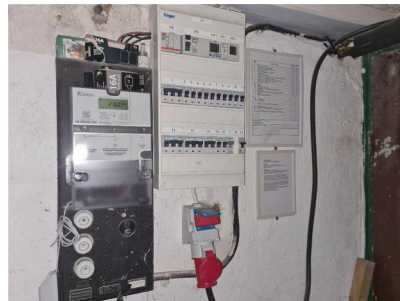
### Källarplan / Hall

Jordfelsbrytare finns installerad vid el-centralen, gruppförteckning noteras.

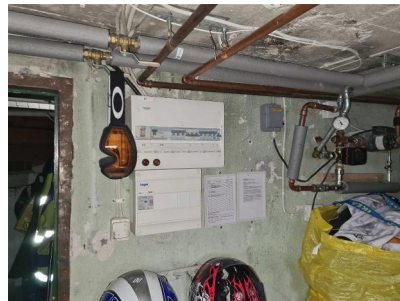
### Källarplan / Pannrum

Jordfelsbrytare finns installerad vid el-centralen, gruppförteckning noteras.
