# Besiktningsprotokoll

Anticimex Försäkringsbesiktning i samarbete med Fastighetsbyrån

| Fastighetsadress:<br>Slottegatan 3 | |

| Besiktningsdatum:<br>2025-06-05 | Protokollnummer:<br>69045774 |

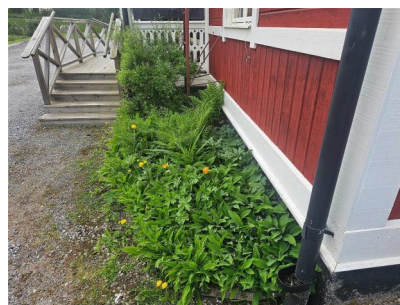
Växter finns i anslutning till grundmur.

När det finns rabatter och växter nära grundmuren finns risk att fukt stannar kvar i väggarna. Detta kan i sin tur orsaka invändiga fuktskador. Växternas rötter kan också skada grundmuren och sätta dräneringsledningen ur funktion.

Området närmast huset rekommenderas att vara fritt från växtlighet.

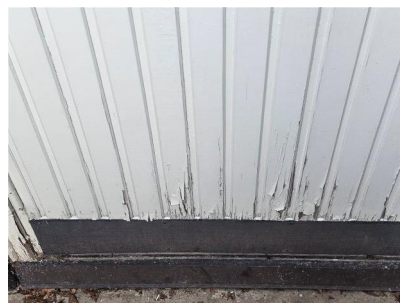
Dörr har färgsläpp och torrsprickor.

Dörrar där målningsbehov finns riskerar att få fukt- och rötskador på grund av sämre vattenavvisande förmåga.

För att öka livslängden på dörr rekommenderas målning och underhåll.

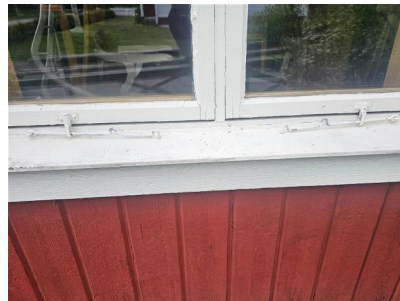
Torrspäckor finns på fönster.

Dessa bedöms inte ha lett till bakomliggande skador.

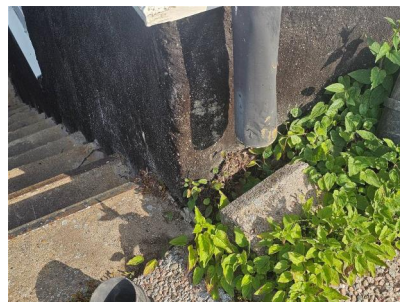
Stuprör är bristfälligt anslutet till markledning.

Stuprör som avslutas intill huset (ovan mark) kan medföra en ökad fuktbelastning på grundmur/sockel som i sin tur kan leda till fuktrelaterade skador.

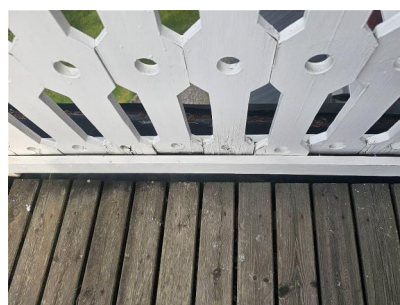
Rötskador finns i balkong räcke.

Rötskador i balkong och balkongräcke är ett tecken på bristande fuktskydd och hög fuktpåverkan.

Vi rekommenderar att man byter dåliga delar, samt målning/underhåll.

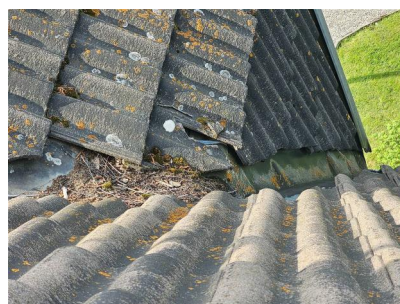
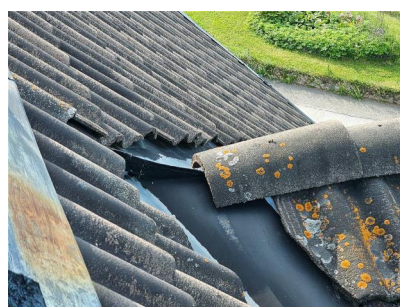
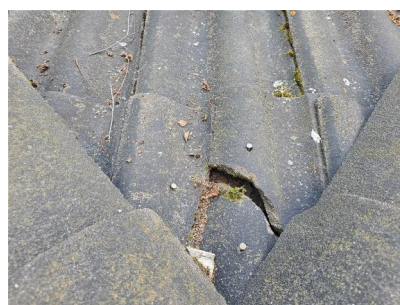
Takpannor är skadade.

Då det förekommer skadade/spruckna takpannor finns det risk för  
fuktskador på underliggande konstruktioner.

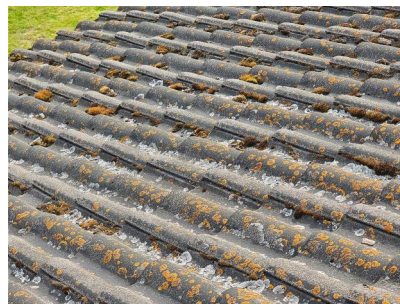
Mosspåväxt finns på takpannor.

Mossa som växer på taket kan leda till att taktäckningen har ett minskat motstånd mot vatteninträngning. Detta i sin tur kan leda till fuktskador på träläkt och takkonstruktionen vilket kan resultera i mikrobiella skador (angrepp av mikroorganismer).

För att öka livslängden på taket rekommenderas att mossan tas bort från takpannorna.

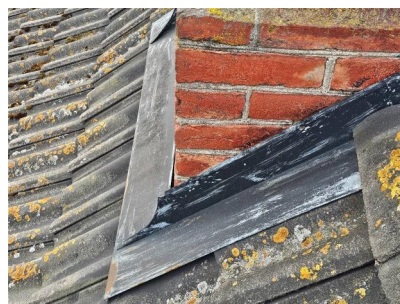
Skorstensbeslag är otätt mot skorstenen.

Detta medför risk för att regnvatten kan rinna in mellan tak och skorstenen, vilket i sin tur kan leda till mikrobiella skador i tak och väggkonstruktioner.

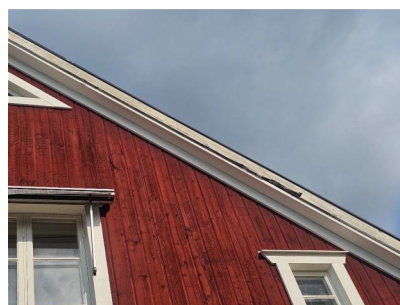
Vindskiva är rötskadad, ej utbytt vid målning.

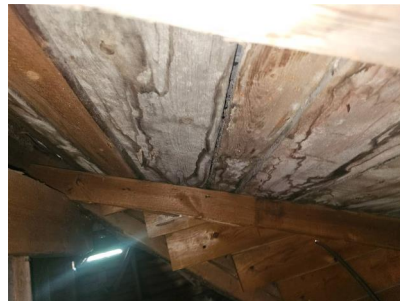
Underlagstaket har fuktfläckar.

Fuktfläckar kan bero på olika saker, och kan vara ett tecken på en tidigare eller ett pågående läckage.

Fuktindikering i området gav inga förhöjda fuktindikationer.

Vi rekommenderar en fördjupad undersökning för att bedöma orsak och omfattning.

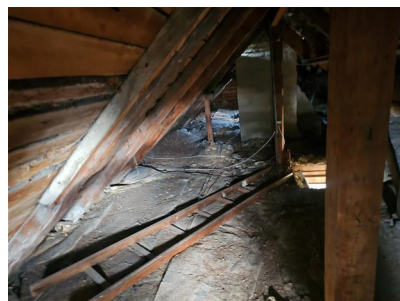
Vid kontroll av vinden uppmättes fuktvärden under kritisk fuktnivå för mikrobiell tillväxt och en normal lukt upplevdes. Fuktkvoten i underlagstak/takbjälkar uppmättes till 8 %.

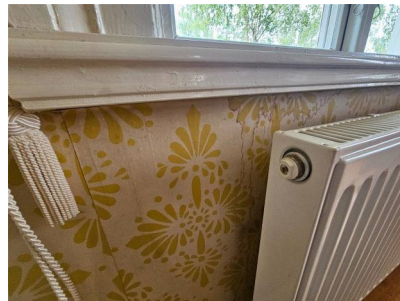
Väggen har fuktfläckar.

Bedöms som en mindre brist.

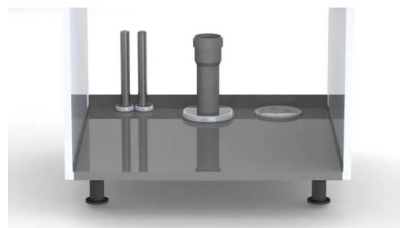
Fuktskydd saknas i diskbänksskåp och under kyl och frys.

Utan fuktskydd är det svårt att upptäcka läckage från rörledningar. Vatten kan då tränga in i omkringliggande konstruktioner och orsaka fuktskador.

För att upptäcka eventuella läckage, installera ett fuktskydd.

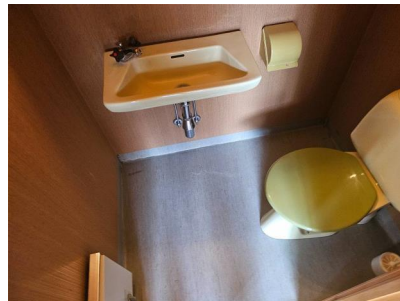
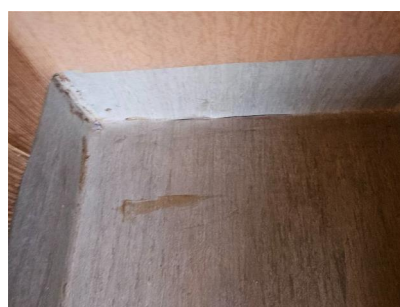
Våtutrymmet har äldre yt-/tätskikt.  
spricka i mattan finns i golv/väggvinkel

Eftersom funktionen, som innebär att ytskiktet/tätskiktet ska vara vattentätt, kan vara nedsatt finns en ökad risk att vatten tränger igenom ytskiktet/tätskiktet med vattenskador i omkringliggande konstruktioner som följd.

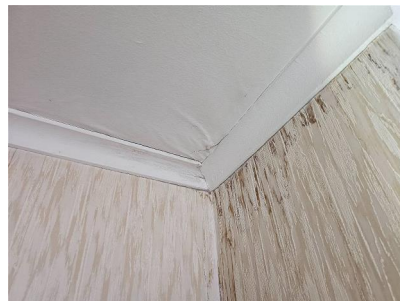
Taket och väggen har fuktfläckar.

Fuktfläckar kan bero på olika saker, och kan vara ett tecken på en tidigare eller en pågående fuktskada.

Vi rekommenderar en fördjupad undersökning för att bedöma orsak och omfattning.

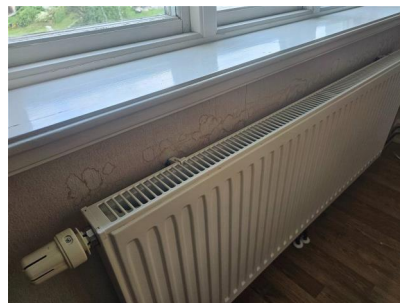
Väggen har fuktfläckar.

Bedöms som en mindre brist.

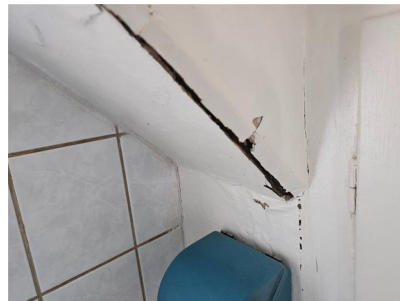
Slits har fuktskador.

fuktskada kan bero på olika saker, och kan vara ett tecken på en tidigare eller en pågående läcka.

Fuktindikering runt slits gav inga förhöjda fuktindikationer.

Vi rekommenderar en fördjupad undersökning för att bedöma orsak och omfattning.

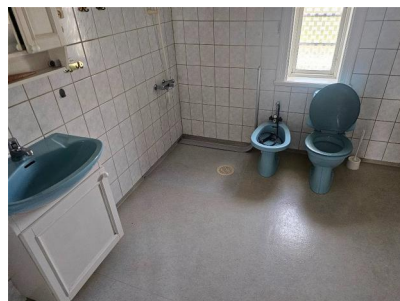
Våtrummet har äldre yt-/tätskikt.  
Golvlutning är dålig utanför duschhorn.

Eftersom funktionen, som innebär att ytskiktet/tätskiktet ska vara vattentätt, kan vara nedsatt finns en ökad risk att vatten tränger igenom ytskiktet/tätskiktet med vattenskador i omkringliggande konstruktioner som följd.

Brister i golvets och/eller tätskiktets lutning medför risk för att vatten tränger in i omkringliggande konstruktioner/utrymmen vilket i sin tur orsakar fuktrelaterade skador. Det medför också ökad risk för att vatten blir stående i golvets lågpunkter, vilket kan orsaka missfärgningar på klinker/fogar samt att "unken" lukt uppstår.

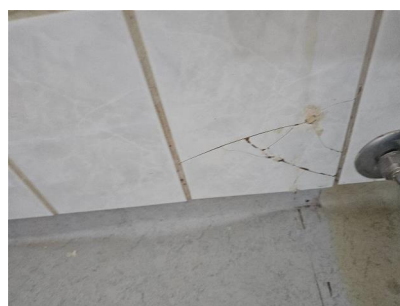
kakelplatta är sprucken och har hål.

Eftersom funktionen, som innebär att ytskiktet/tätskiktet ska vara vattentätt, kan vara nedsatt finns en ökad risk att vatten tränger igenom ytskiktet/tätskiktet med vattenskador i omkringliggande konstruktioner som följd.

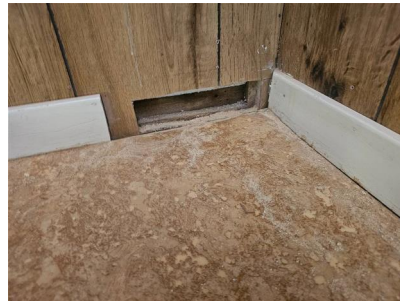
Källargrundmurar med påreglade isolerade ytterväggar. Denna konstruktion får ofta skador på grund av naturlig fuktvandring.

Vid kontroll av konstruktion uppmättes fuktvärden över kritisk nivå för mikrobiell tillväxt och mikrobiell lukt upplevdes i provhål.

Vid kontroll av konstruktion i den påreglade väggen uppmättes fuktvärden över kritisk nivå för mikrobiell tillväxt och mikrobiell lukt upplevdes i provhålet.

Fuktkvoten uppmättes till >28%

Vi rekommenderar en fördjupad undersökning för att bedöma orsak och omfattning. Det är viktigt att tänka på att denna rekommendation om fördjupad undersökning gäller alla påreglade källarväggar,

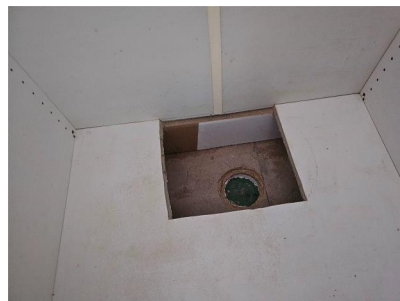
Grundläggningen består av en betongplatta på mark utan underliggande isolering och med en flytande golvspånskiva på en cellplastisolering. Denna konstruktion får ofta skador på grund av naturlig fuktvandring.

Vid kontroll av konstruktion uppmättes fuktvärden över kritisk nivå för mikrobiell tillväxt och normal lukt upplevdes.

Vid kontroll av konstruktion i golvet inne i garderoben uppmättes fuktvärden över kritisk nivå för mikrobiell tillväxt och normal lukt upplevdes.

Fuktkvoten uppmättes till 18 %.

Vi rekommenderar en fördjupad undersökning för att bedöma orsak och omfattning. Det är viktigt att tänka på att denna rekommendation om fördjupad undersökning gäller hela källardelen med uppreglat golv.

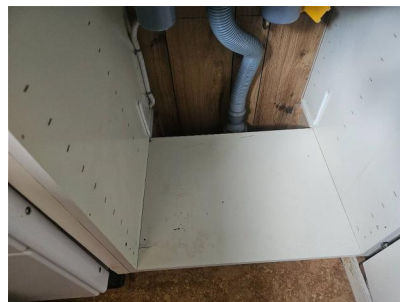
Fuktskydd saknas i diskbänksskåp.

Utan fuktskydd är det svårt att upptäcka läckage från rörledningar. Vatten kan då tränga in i omkringliggande konstruktioner och orsaka fuktskador.

För att upptäcka eventuella läckage, installera ett fuktskydd.

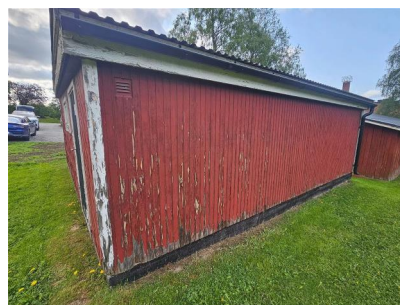
Enstaka panelbrädor har mindre rötskador.  
Fasadpanelen är i behov av målning/underhåll.

Fasadbeklädnad och träkonstruktioner där målningsbehov finns riskerar att få fukt- och rötskador på grund av sämre vattenavvisande förmåga. För att öka livslängden på fasadbeklädnaden rekommenderas målning och underhåll. I samband med ommålning rekommenderas att de rötskadade panelbrädorna byts ut.

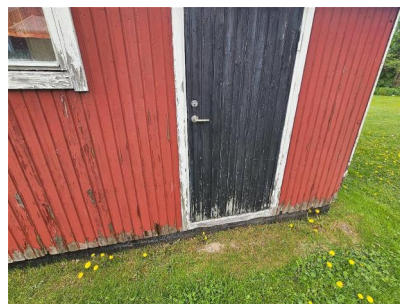
Dörrar är i behov av målning/underhåll.

Dörrar där målningsbehov finns riskerar att få fukt- och rötskador på grund av sämre vattenavvisande förmåga.

För att öka livslängden rekommenderas målning och underhåll.

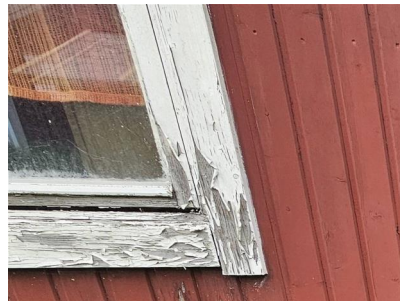
Fönster är i behov av målning/underhåll.

Fönsterbågar och fönsterkarmar där målningsbehov finns riskerar att få fukt- och rötskador på grund av sämre vattenavvisande förmåga.

För att öka livslängden på fönster rekommenderas målning och underhåll.
