# Besiktningsprotokoll

| Fastighetsbeteckning:<br>Buera 1:34 | |
| Fastighetsadress:<br>Smarholmsvägen 49 | |

| Besiktningsdatum:<br>2025-05-20 | Protokollnummer:<br>69017392 |

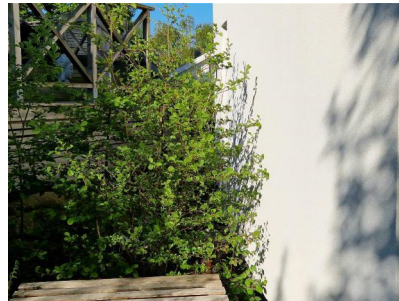
Enstaka växter finns i anslutning till byggnaden.

När det finns växter nära byggnaden finns risk att fukt stannar kvar i väggarna. Detta kan i sin tur orsaka invändiga fuktskador. Växternas rötter kan också skada grundmuren och sätta dräneringsledningen ur funktion. Området närmast huset rekommenderas att vara fritt från växtlighet.

Vidare noteras att marken lutar mot delar av huset.

Detta innebär en ökad fuktbelastning mot grunden vilket i sin tur kan orsaka fuktskador i huset.

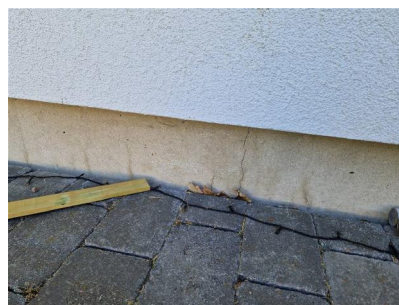
Mindre sprickor finns i sockel.

Dessa bedöms inte ha lett till bakomliggande skador.

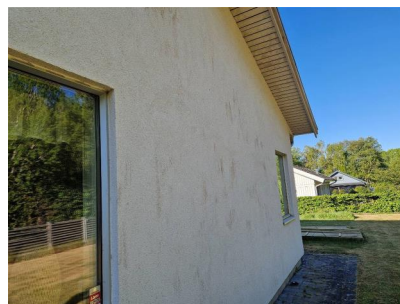
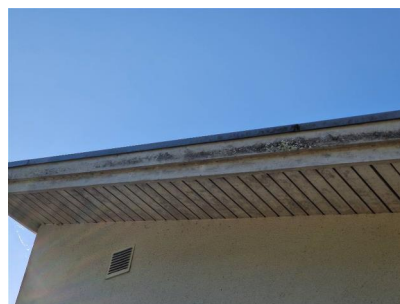
Putsad fasad/vindskivor har mindre brister i form av lokal påväxt.

Underhåll/rengöring rekommenderas där påväxt finns.

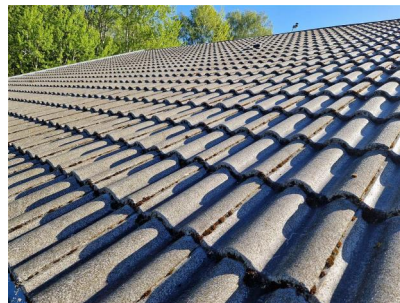
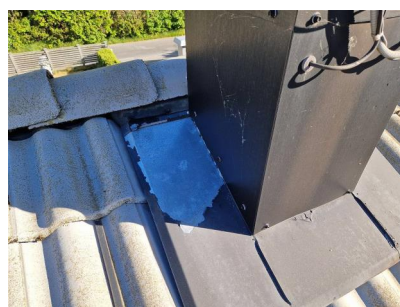
Mosspåväxt finns på takpannor där enstaka mindre skadade takpannor noteras.

Mossa som växer på taket kan leda till att taktäckningen har ett minskat motstånd mot vatteninträngning. Detta i sin tur kan leda till fuktskador på träläkt och takkonstruktionen vilket kan resultera i mikrobiella skador. För att öka livslängden på taket rekommenderas att mossan tas bort från takpannorna.

Vidare noteras färgsläpp lokalt på plåtdetaljer. Målning/underhåll rekommenderas för att undvika framtida rostangrepp.

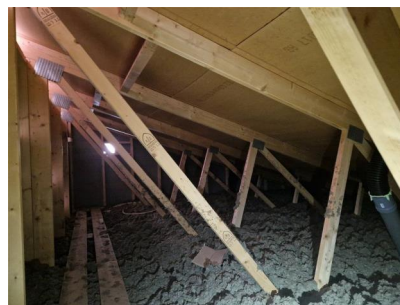
Delar av vind är inte aktuellt då innertaket följer yttertaket (parallella tak).

Ev. förekomst av bakomliggande luftspalt och uppbyggnad av densamma går därför ej att bedöma. Detta är ej en allmänt känd riskkonstruktion utan ett vedertaget sätt att isolera yttertak av denna typ.

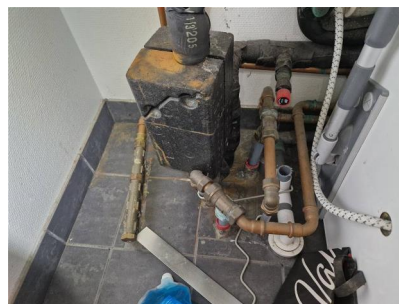
Rör genomföring (golvvärmefördelare) finns i golv där klinker lokalt har släppt från underlaget "bom".

En golvvärmefördelare bör ha en vattentät botten och vara försedd med skvallerrör. Rör genomföringar i golvet medför en ökad risk för att vatten tränger ner i omkringliggande konstruktioner och orsakar fuktskador.

Felet som uppstått är att vidhäftningen mellan klinker och underlag har upphört. Sk "bom/ bomljud". Det kan vid hög punktbelastning medföra att klinker spricker.

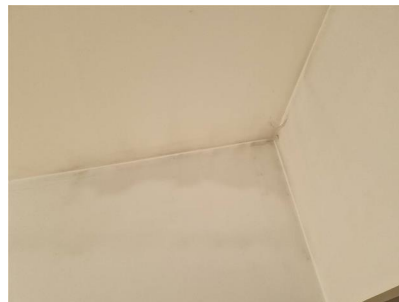
Missfärgningar noteras i tak/vägg vinkel.

Enligt uppgift från fastighetsägare är detta sot och har uppkommit innan rökgasfläkten installerades.

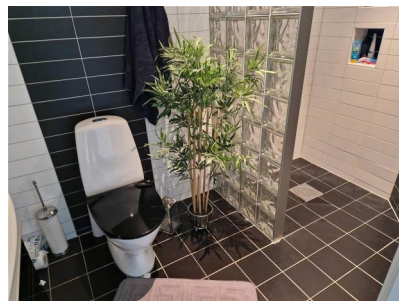
Bristfällig golvlutning noteras med lokalt bakfall mot innervägg.

Brister i golvets och/eller tätskiktets lutning medför risk för att vatten tränger in i omkringliggande konstruktioner/utrymmen vilket i sin tur orsakar fuktrelaterade skador. Det medför också ökad risk för att vatten blir stående i golvets lågpunkter, vilket kan orsaka missfärgningar på klinker/fogar.

Normala fuktvärden indikerades mot klinker/kakel.

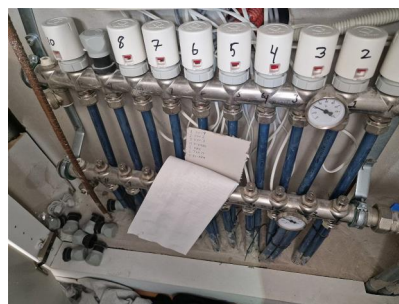
Golvvärmefördelare saknar vattentät botten.

En golvvärmefördelare bör ha en vattentät botten och vara försedd med skvallerrör. När det saknas ökar risken för att ett läckage inte upptäcks i tid. Det kan leda till fuktskador i omkringliggande konstruktioner.

Förslagsvis kan ett vattenlarm installeras i utrymmet för att underlätta upptäckten av eventuella läckage.

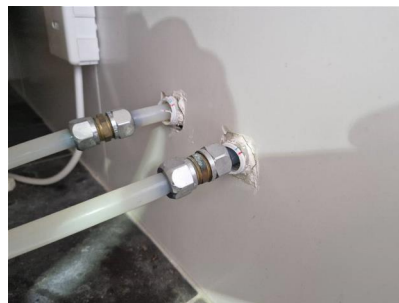
Väggbeklädnaden är något otät vid rörgenomföringar bakom badkar. Vidare noteras att enstaka klinker har släppt från underlaget ("Bom") i plats för dusch.

De otäta rörgenomföringarna i väggbeklädnaden medför att vatten kan tränga ner i bakomliggande konstruktioner med fuktskador som följd.

Felet som uppstått är att vidhäftningen mellan klinker och underlag har upphört. Sk "bom/ bomljud". Detta kan i sin tur medföra att tätskiktet bakom är bristfälligt vilket kan leda till fuktskador i bakomvarande konstruktioner. Vidare kan det vid hög punktbelastning medföra att klinker spricker.

Tätskiktets anslutning till utrymmets golvbrunn (under badkar) var ej besiktningsbart p.g.a. att fäst/fogmassa är applicerat mellan klinkerram och klämring.
