# Besiktningsprotokoll

Anticimex Försäkringsbesiktning i samarbete med Fastighetsbyrån

| Fastighetsadress:<br>Källängsvägen 9 | |

| Besiktningsdatum:<br>2025-06-09 | Protokollnummer:<br>69051270 |

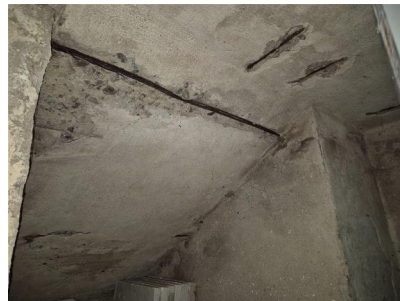
Rostig armering under entrétrapp.

Dessa bedöms inte ha lett till andra bakomliggande skador.  
Säkerställ att det inte blir sämre.

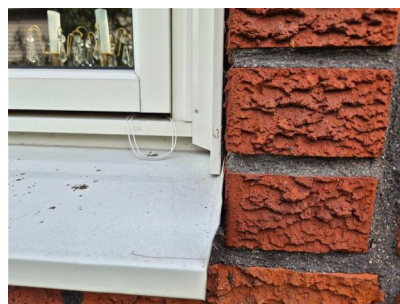
Några fönsterbleck är otäta vid infästningar.

Eftersom vissa fönsterblecken är otäta finns risk att vatten rinner in i väggen vilket i sin tur kan leda till fuktskador i väggkonstruktionen.

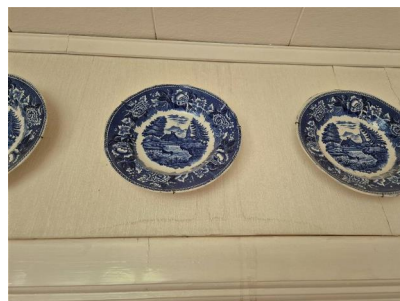
Torra missfärgningar förekommer.

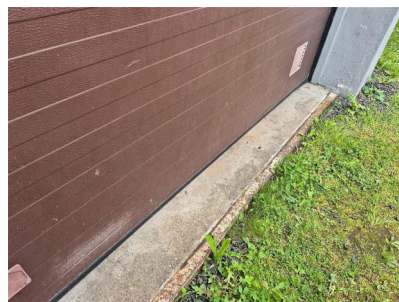
Tröskel på garageportar lutar inåt.

Risk att vatten kan rinna in och orsaka skador.

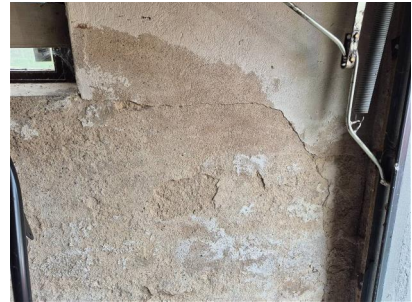
Sprickor finns på ytskikt.

Dessa bedöms inte ha lett till andra bakomliggande skador. Säkerställ att det inte blir sämre.
