# Besiktningsprotokoll

Anticimex Försäkringsbesiktning i samarbete med Fastighetsbyrån

| Fastighetsadress:<br>Arturs väg 2 | |

| Besiktningsdatum:<br>2025-06-09 | Protokollnummer:<br>69058196 |

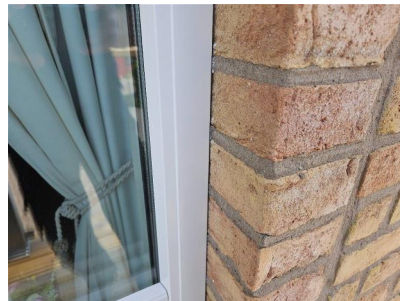
### Utvändigt / Fönster

Fönstersmygar är något otäta vid infästningar.

Eftersom fönstersmygar är otäta finns risk att vatten rinner in i väggen vilket i sin tur kan leda till fuktskador i väggkonstruktionen.

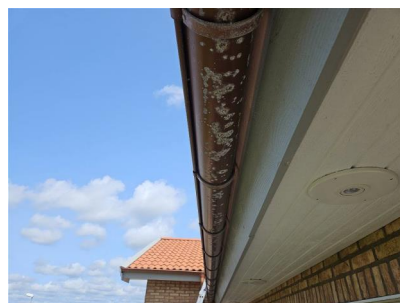
### Utvändigt / Hängrännor / Stuprör

Hängrännor är till viss del rostangripna.

Rostangripna hängrännor leder ofta till läckage, vilket i sin tur innebär risk för fuktskador på angränsande konstruktioner.

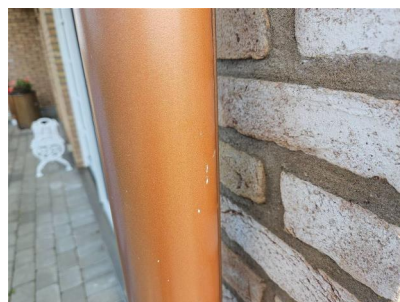
Fals på stuprör vänd mot fasad.

Falsen på stuprören kan med fördel vändas ut från fasaden för att lättare se om röret blivit skadat efter vinterns påfrestningar samt för att undvika skador på fasad vid ett eventuellt läckage.

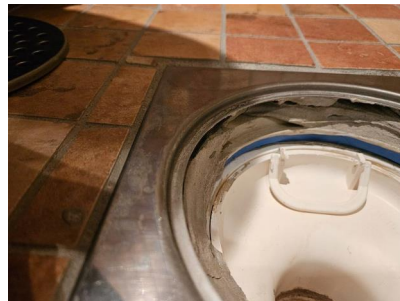
### Souterrängplan / Dusch

Våtutrymmet har äldre yt-/tätskikt.

Tätskikt är felmonterat i golvbrunnen då golvbrunnsmanschett sticker fram under klämringen.

Eftersom funktionen, som innebär att ytskiktet/tätskiktet ska vara vattentätt, kan vara nedsatt finns en ökad risk att vatten tränger igenom ytskiktet/tätskiktet med vattenskador i omkringliggande konstruktioner som följd.
