# Besiktningsprotokoll

Anticimex Försäkringsbesiktning i samarbete med Fastighetsbyrån

| Fastighetsadress:<br>Myrsjögatan 7 | |

| Besiktningsdatum:<br>2025-06-02 | Protokollnummer:<br>69051774 |

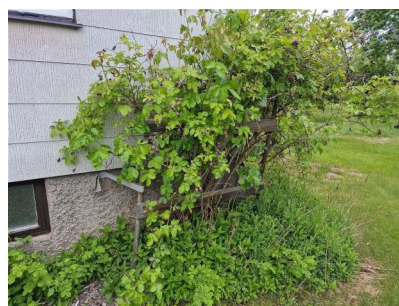
Växter finns i anslutning till grundmur.

När det finns rabatter och växter nära grundmuren finns risk att fukt stannar kvar i väggarna. Detta kan i sin tur orsaka invändiga fuktskador. Växternas rötter kan också skada grundmuren och sätta dräneringsledningen ur funktion.

Området närmast huset rekommenderas att vara fritt från växtlighet.

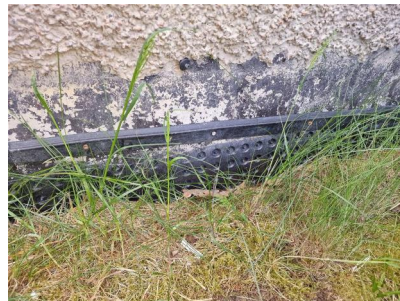
Utvändigt fuktskydd ligger oskyddat ovan mark.

Platonmattan har släppt från tätningslist.

Risk finns att det utvändiga fuktskyddet skadas och funktionen försämras.

Bara omdränerat runt delar av huset.

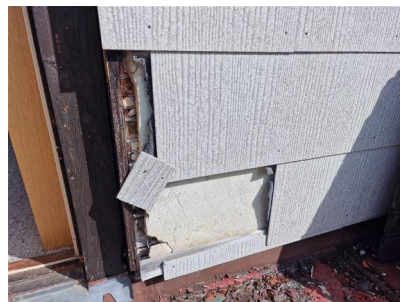
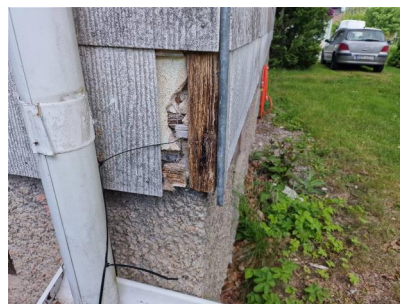
Sprickor och skivor som saknas/ sitter löst finns i fasaden.

Vi rekommenderar en fördjupad undersökning för att bedöma orsak och omfattning.

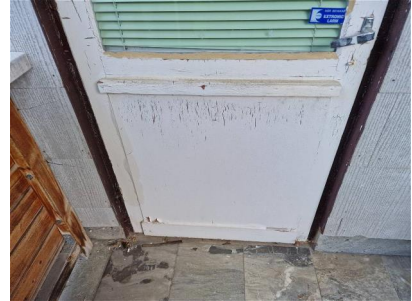
Trädetaljer på huset, ink, dörrar o fönster, altanen samt balkongen är i behov av målning och underhåll

Träkonstruktioner där målningsbehov finns riskerar att få fukt- och rötskador på grund av sämre vattenavvisande förmåga. För att öka livslängden på fasadbeklädnaden rekommenderas målning och underhåll.

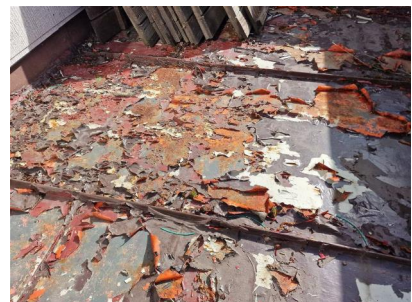
Balkongen har rötskador

Plåten är rostig, ojämn och har mycket färgsläpp

Vi rekommenderar en fördjupad undersökning för att bedöma orsak och omfattning.

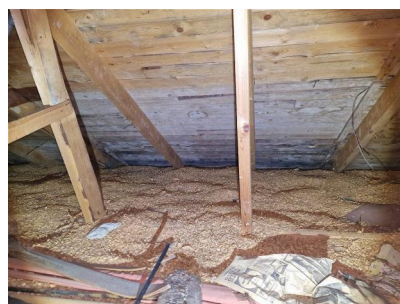
Mikrobiell påväxt finns på underlagstaket.

Detta kan vara ett tecken på att vinden tillförs fukt inifrån bostaden. Observera att besiktning av bostadens ventilationssystem inte har ingått i uppdraget.

För att komma tillrätta med detta kan fukttillförseln inifrån bostaden behöva minskas. Det kan göras genom att ventilationen i bostaden förbättras samt att eventuella otätheter i vindsbjälklaget (tak-/väggvinklar, taklucka med mera) tätas. Läs Anticimex faktablad om oppvärmda vindsutrymmen för tips och råd.

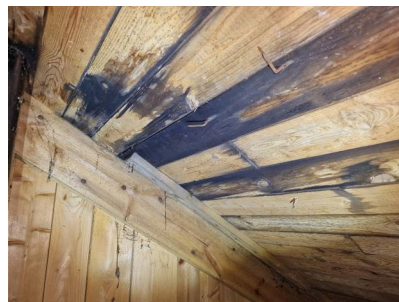
Mindre fuktfläckar noterades på underlagstak.

Dessa bedöms vara sen innan takbytet.

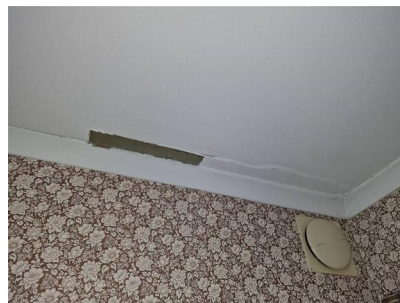
Färgsläpp noteras på innertak.

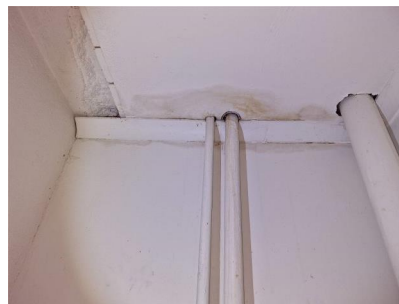
Taket har fuktfläckar.

Fuktfläckar kan bero på olika saker, och kan vara ett tecken på en tidigare eller en pågående fuktskada.

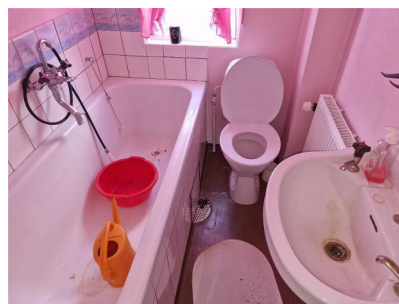
Utrymmet är i behov av renovering.

Golvbrunn läcker.

Allvarliga brister finns i utrymmet vilket kan leda till fuktskador i bakomliggande och intilliggande konstruktioner.

Vi rekommenderar en fördjupad undersökning för att bedöma orsak och omfattning.

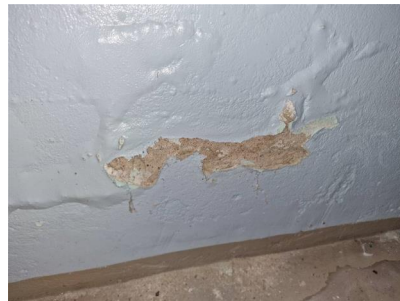
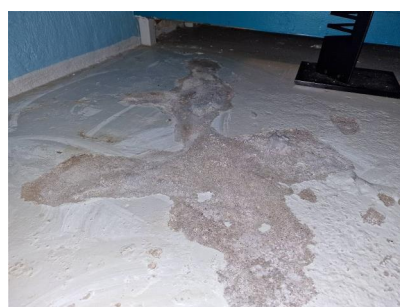
Dräneringen är delvis omgjort

Puts- och färgsläpp finns på källarväggar.

Kalk och saltutfällningar finns på golv.

Puts- och färg som släppt från underlaget invändigt på källarytterväggarna är ett tecken på att källarens utvändiga fuktskydd inte längre fungerar tillfredsställande.

För att åtgärda detta måste källarens utvändiga fuktskydd förbättras. Läs Anticimex faktablad om källare för tips och råd.

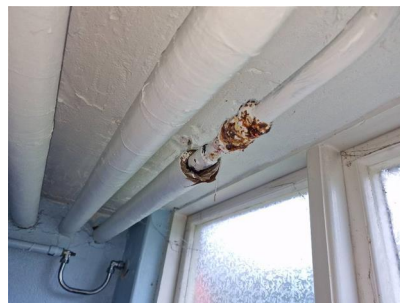
Droppläckage från vattenledning.
