**Fastighetsuppgifter**

Fastighetsbeteckning  
Vagnhärads-Djupvik 1:97  
Adress  
Granholmsvägen 11  
61991 Trosa

| Besiktningsdatum | 2025-06-10 |
| Besiktningsföretag | OBM Byggnadsmiljö AB |

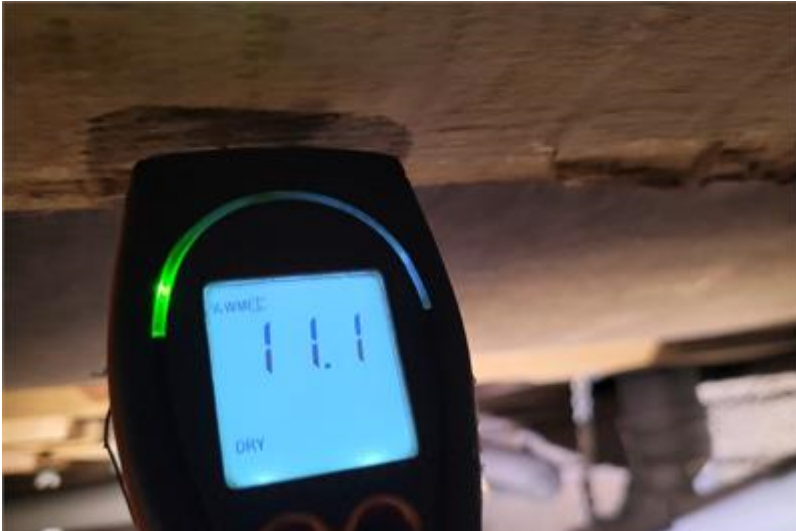
| Byggnadsdel | Krypgrund |
| Konstruktionsdel | Blindbotten |

Vid fuktkvotskontroll i blindbotten blev värdet ca 11 % fk. Det kritiska gränsvärdet för mikrobiell tillväxt brukar anges till ca 15-17% fuktkvot (FK).
