# Besiktningsprotokoll

Anticimex Försäkringsbesiktning i samarbete med Fastighetsbyrån

| Fastighetsadress:<br>Östergårdsgatan 2 | |

| Besiktningsdatum:<br>2025-06-10 | Protokollnummer:<br>69069686 |

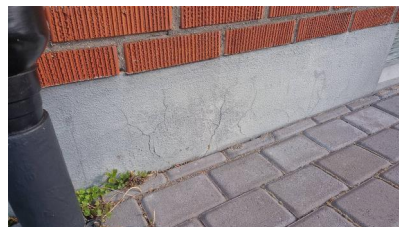
Sprickor finns i sockel enligt förväntan sett till husets ålder.

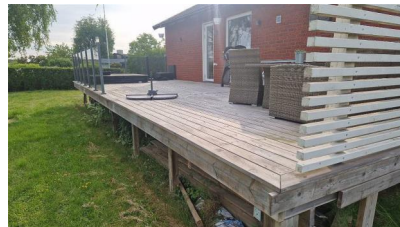
Del av altan saknar räcke.

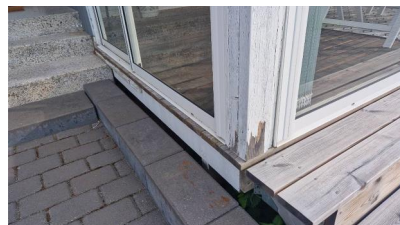
Trädetaljer är i behov av målning/underhåll.

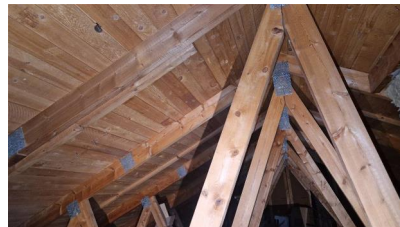
Vid kontroll av vinden uppmättes fuktvärden under kritisk fuktnivå för mikrobiell tillväxt.

Fuktkvoten i underlagstak/takbjälkar uppmättes till 8 %.

Risk för mikrobiell påväxt föreligger om fuktkvoten överstiger 17%.

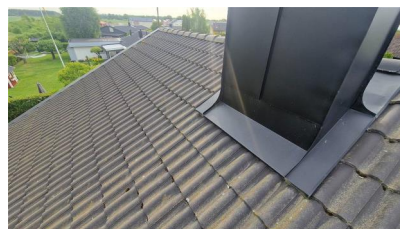
Taket är besiktat från takstege och mark.

Inga brister noteras.

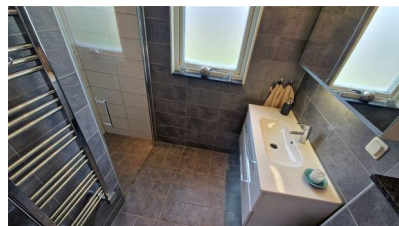
Normala fuktvärden indikerades mot klinker/kakel.

En viss fukt tränger alltid in bakom kakel/klinker via fogarna, detta är helt normalt och innebär inte att tätskiktet/ våtrumsisoleringen under kaklet/klinkern är bristfälligt eller ur funktion.

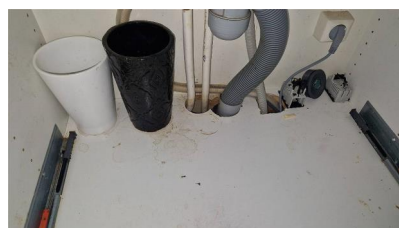
Fuktskydd saknas i diskbänksskåp och under kyl frys.

Utan fuktskydd är det svårt att upptäcka läckage från rörledningar. Vatten kan då tränga in i omkringliggande konstruktioner och orsaka fuktskador.

- Det rekommenderas att fjäderklämman som håller avloppsslangen till diskmaskinen ersätts med en skruvklämma i rostfritt utförande.
- Avloppsslangen till diskmaskinen är inte förankrad enligt monteringsanvisning. Rekommenderas att hänga upp med bygel i bakkant.
- Ej begränsad svängradie på köksblandarpip. Detta medför att blandaren går att vrida utanför diskhon.
- Sockel framför diskmaskinen går hela vägen ner mot golv. Detta försvårar för vatten att rinna fram vid ett eventuellt läckage. Mindre svullnad/fuktpåverkan noteras i sockel. Ingen förhöjd indikation av fukt vid besiktningstillfället.

För att upptäcka eventuella läckage, installera ett fuktskydd.

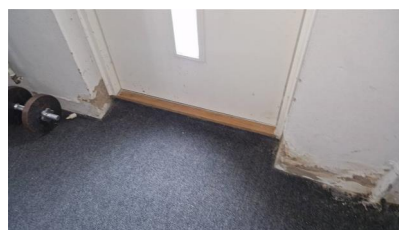
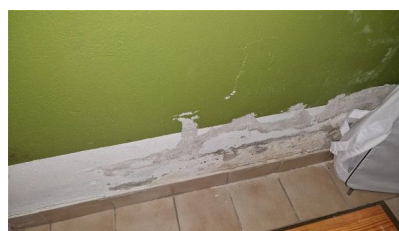
Utvändigt fuktskydd är äldre.

Eftersom källarens utvändiga fuktskydd (dagvattenssystem, dräneringssystem samt källarytterväggarnas utvändiga fuktskydd) är äldre, så kan systemet ha nedsatt funktion. Detta ökar risken för invändiga fuktskador i källaren.

Mindre putssläpp noteras i nedkant av vissa inner- och ytterväggar av betong. Kakelplattor i nedkant av vägen på gavel i pannrum har släppts från underlaget.

Mindre sprickor noteras i betongväggar.

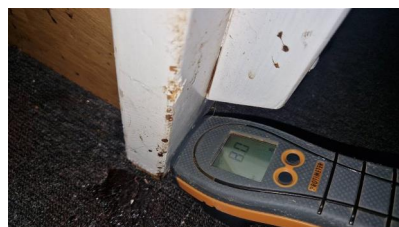
Trädetaljer i kontakt med betonggolv och källarvägg.

Trädetaljer (trösklar, källartrappa mm) kan via kapillärkraft bli fuktiga vilket kan leda till fuktskador. Vid misstanke om detta bör dessa delar bytas ut.

Vid fuktkontroll i nedkant av källartrappa uppmättes en fuktkvot på 8%.

Risk för mikrobiell påväxt föreligger om fuktkvoten överstiger 17%.

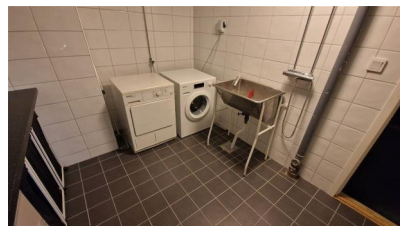
Normala fuktvärden indikerades mot klinker/kakel.

En viss fukt tränger alltid in bakom kakel/klinker via fogarna, detta är helt normalt och innebär inte att tätskiktet/ våtrumsisoleringen under kaklet/klinkern är bristfälligt eller ur funktion.

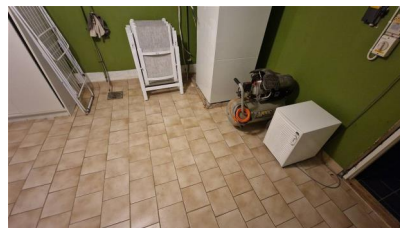
Vid stickprovskontroll av jordade eluttag noterades inga avvikelser.

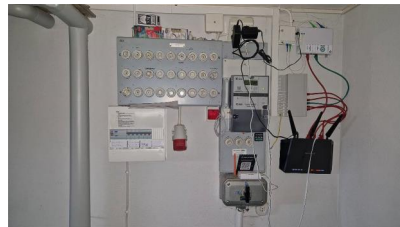
Jordfelsbrytare finns installerad vid elcentralen.

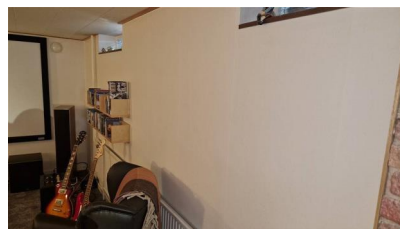
Källarväggar har tapet direkt på grundmur.

På insidan av källarväggarna finns tapet. På grund av naturlig fuktpåverkan från mark riskerar ytskiktet att släppa från underlaget. Ytskiktet riskerar dessutom att få mikrobiella skador (angrepp av mikroorganismer) som kan leda till att mikrobiell lukt sprids till boendemiljön.

I rummet finns ett uppreglat golv. Då det sitter ventilerade golvlister har man sannolikt en platonmatta i botten vilket är bra ur fuktsynpunkt.

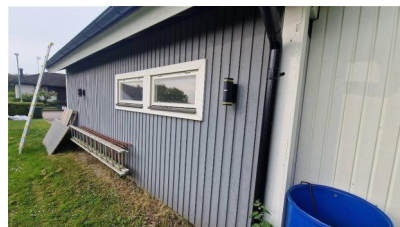
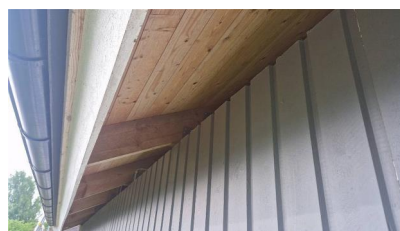
Fasadpanel på borte långsidan är i behov av målning/underhåll.

Garaget är inte färdigställt vid takfoten och underlagstak/takutsprång är omålade.

Rekommenderas målning/underhåll samt att montera insektsnät och färdigställa vid takfot.

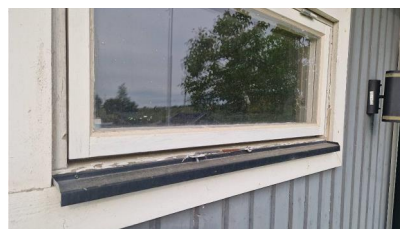
Trädetaljer runt fönster är i behov av målning/underhåll.

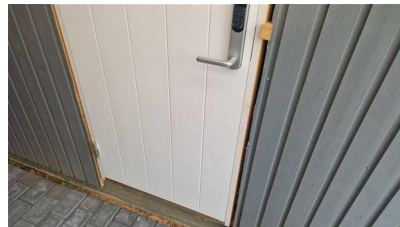
Montering av dörr ej färdigställt.

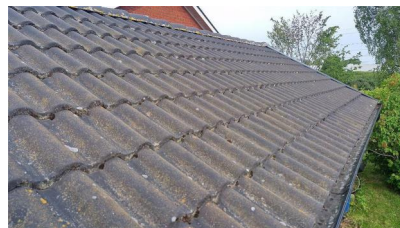
Nockbandstätning finns inte.

I övrigt noteras inga brister.

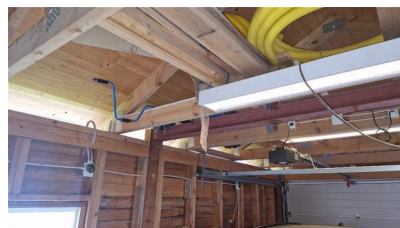
Golvbrunn finns inte.

Garage ej färdigställt invändigt.

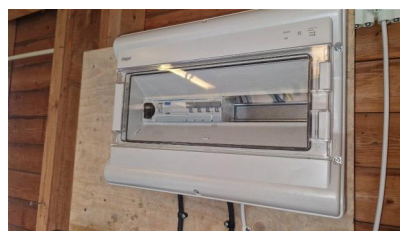
Jordfelsbrytare finns installerad vid elcentralen.
