# Besiktningsprotokoll

Anticimex Försäkringsbesiktning i samarbete med Fastighetsbyrån

| Fastighetsadress:<br>Hungarsvik Gamla Skolan 1 | |

| Besiktningsdatum:<br>2025-06-10 | Protokollnummer:<br>69040238 |

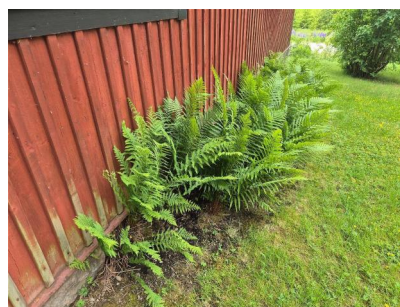
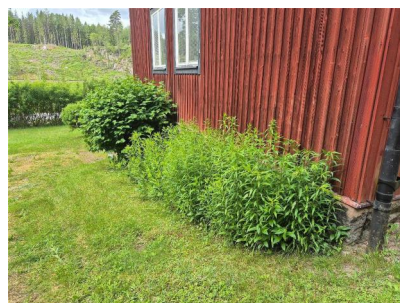
Marken lutar mot husets framsida.

Viss mängd växtlighet förekommer intill grundmur.

Detta innebär en ökad fuktbelastning mot grunden vilket i sin tur kan orsaka fuktskador i huset.

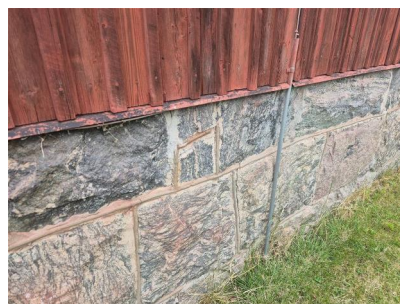
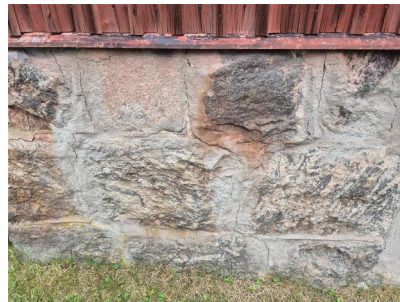
Sprickor och otätheter finns mellan grundstenar.

Dessa bedöms inte ha lett till bakomliggande skador.

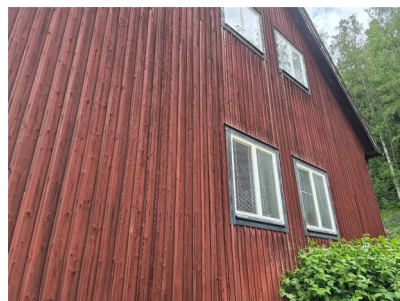
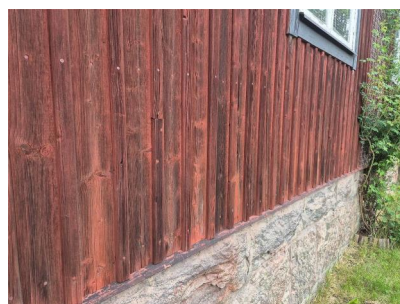
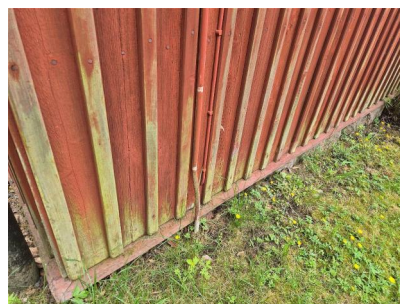
Enstaka panelbrädor har mindre rötskador.  
Fasadpanelen är i behov av målning/underhåll.

Fasadbeklädnad och träkonstruktioner där målningsbehov finns riskerar att få fukt- och rötskador på grund av sämre vattenavvisande förmåga. För att öka livslängden på fasadbeklädnaden rekommenderas målning och underhåll. I samband med ommålning rekommenderas att de rötskadade panelbrädorna byts ut.

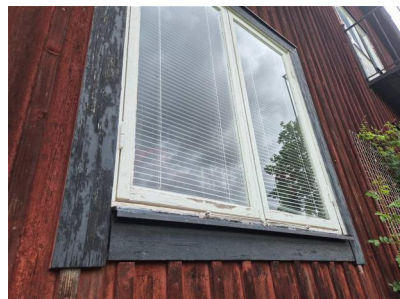
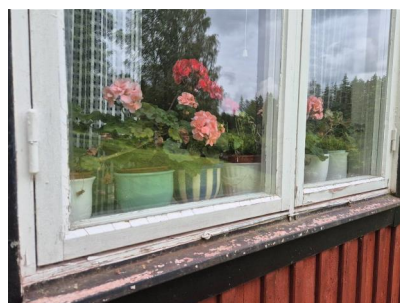
Kitt/-färgsläpp finns från fönster.

Detta medför ökad risk för fuktskador.

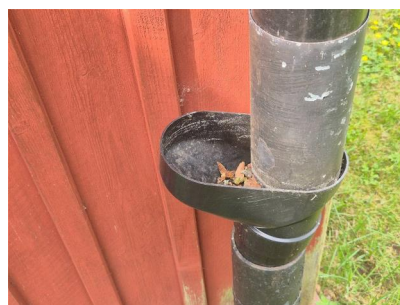
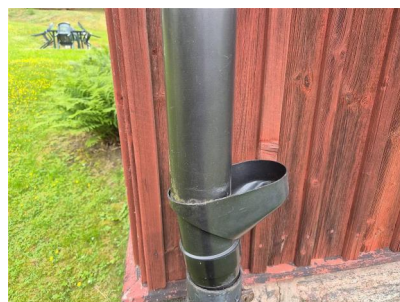
Ej självrensande lövsilar.

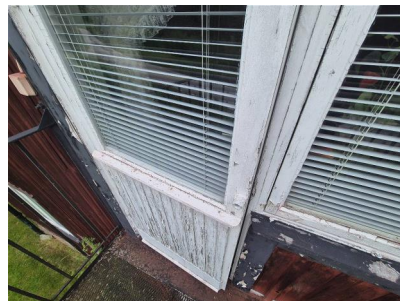
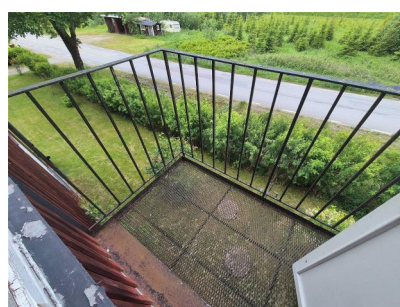
Balkongdörr-och fönster har omfattande färgsläpp och torrsprickor.

Underhållsbehov föreligger.

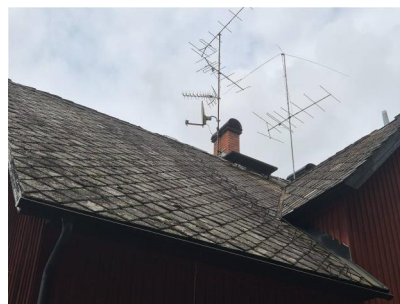
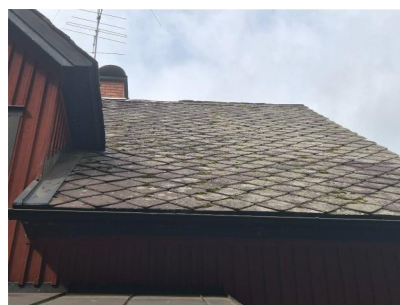
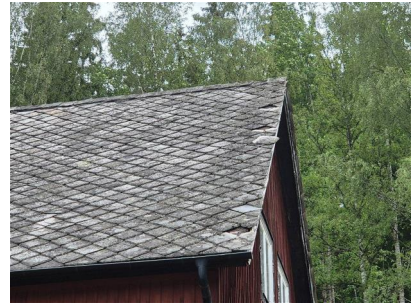
Skador finns på skiffertaket (lösa stenar förekommer på husets baksida mot vägen - se bild)

Brister i taktäckningen kan leda till att regn- eller smältvatten tränger ner i underliggande takkonstruktion och orsakar fuktskador.

Vi rekommenderar att du kontaktar en takläggare för en bedömning av yttertaket och lämpliga åtgärder.

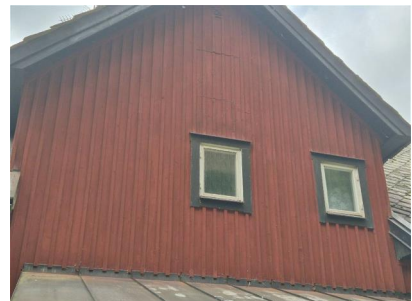
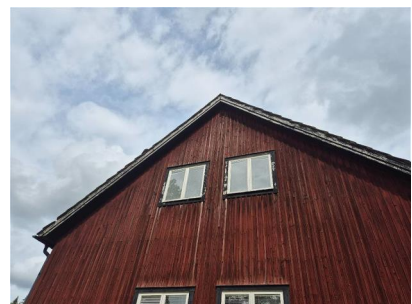
Vindsutrymmet kunde inte besiktas då säker transportväg till luckan saknas (nockvind)

Max höjd för en ej väggfast stege är 4 meter (inspektionslucka till vind på takkupa framsida)

Vi rekommenderar en kompletterande besiktning när säker transportväg installerats och man öppnat upp en inspektionslucka tillnockvinden.

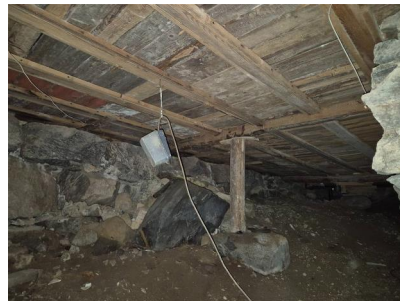
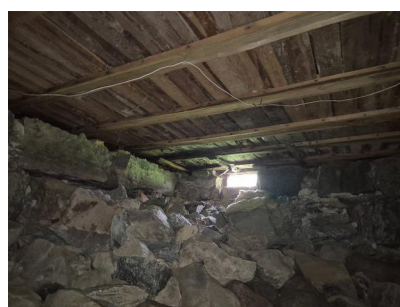
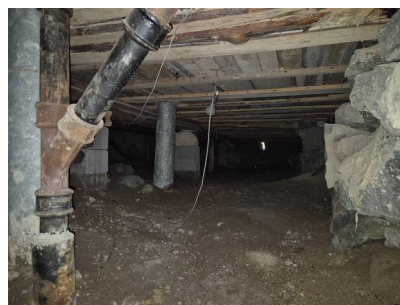
Fuktkvoter uppmättes i bjälklaget stickprovsmässigt i både syllstockar och blindbotten till lokalt över 20%

Risk för mikrobiell tillväxt sker vid en relativ fuktighet vid 75% vilket motsvarar 17% fuktkvot i furuvirke.

På marken finns lokalt mikrobiell påväxt (ångspärr finns ej) och både gamla och nyare fuktrelaterade skador finns i bjälklag.

Jag rekommenderar en fördjupad undersökning för en vidare bedömning av orsak till och omfattning av ovan nämnda höga fuktkvoter och rötskador samt lämpliga åtgärder.

Oavsett vad undersökningen påvisar bör man överväga att installera en adsorptionsavfuktare för att hålla fuktigheten i grunden under risk-nivå.

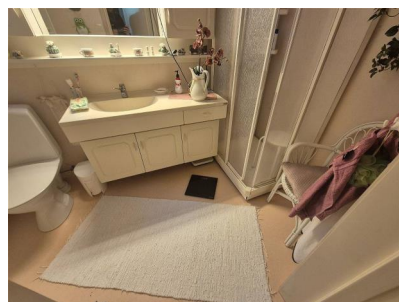
Våtutrymmet har äldre yt-/tätskikt samt golvbrunn.

Eftersom funktionen, som innebär att ytskiktet/tätskiktet ska vara vattentätt, kan vara nedsatt finns en ökad risk att vatten tränger igenom ytskiktet/tätskiktet med vattenskador i omkringliggande konstruktioner som följd.

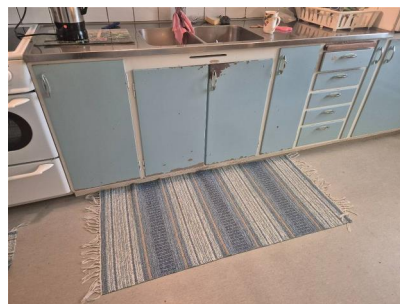
Äldre kök som saknar moderna droppskydd under vitvaror. Spisen saknar tippskydd.

Sammantaget finns en ökad risk för fuktskador vid läckage.

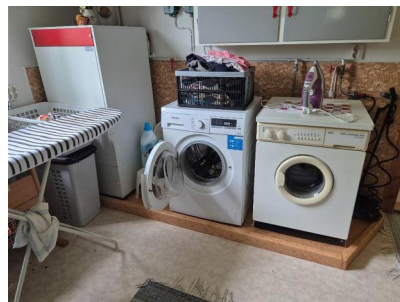
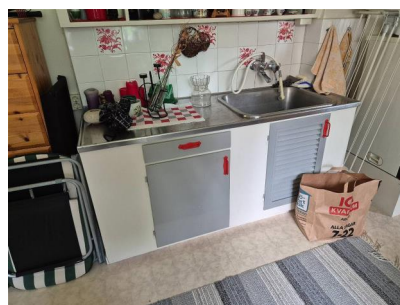
Äldre tätskikt på klack med sarg, golvbrunnen är av äldre modell.

Sammantaget finns en ökad risk för fuktskador i golv-och väggkonstruktionen.

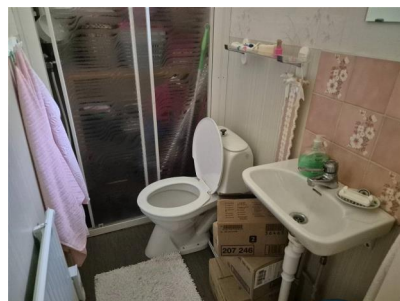
Våtrummet har äldre yt-/tätskikt samt äldre gjutjärnsbrunn.

Eftersom funktionen, som innebär att ytskiktet/tätskiktet ska vara vattentätt, kan vara nedsatt finns en ökad risk att vatten tränger igenom ytskiktet/tätskiktet med vattenskador i omkringliggande konstruktioner som följd.

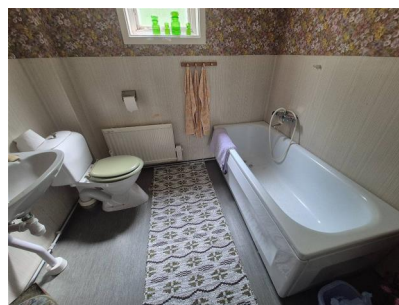
Utrymmet är äldre och har passerat tiden för sin tekniska livslängd, yt-och tätskikt är äldre och golvbrunnen är äldre. Rör genomföringar finns i golv och utrymmet saknar frånluft.

Renovering av utrymmet rekommenderas. Kontakta en behörig våtrumsentreprenör för en renovering. I samband med renoveringen bör omkringliggande konstruktioner kontrolleras för att upptäcka eventuella följdskador.

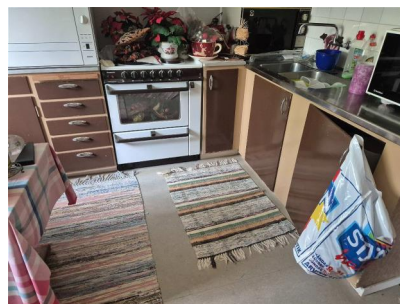
Äldre kök som saknar moderna droppskydd under vitvaror och i diskbänksskåp. Spisen saknar tippskydd.

Sammantaget finns en ökad risk för fuktskador vid läckage.

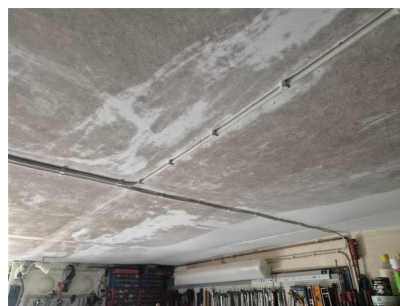
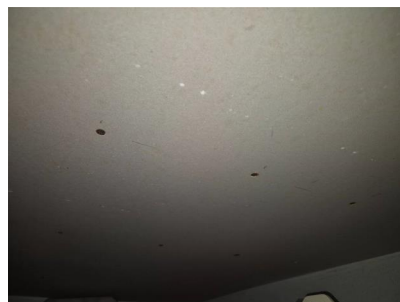
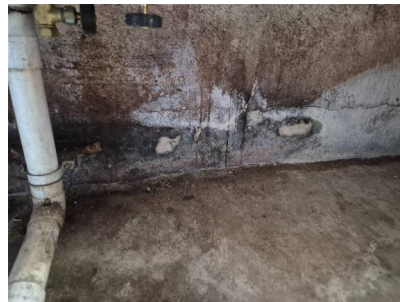
Mindre källardel fördelad på 3 utrymmen.  
Lokalt finns spår av inträngande markfukt i golv/väggvinkel.  
Synliga skruvskallar i innertak har ytrost.

Sammantaget indikerar detta att utrymmet över säsongen blir fuktigt.

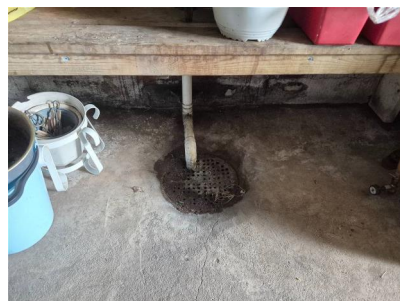
Äldre, rostangripen gjutjärnsbrunn.
