**Fastighetsuppgifter**

Ödsmål 1:29

Rondan 27

| Uppdragsnummer | O28221 |

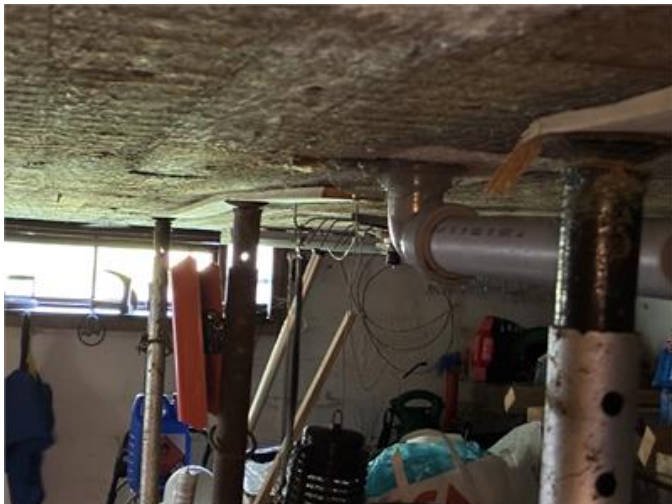
| Besiktningsresultat | | | | | |
|---|---|---|---|---|---|
| Källare | | | x | | Äldre källare med betonggjutning och målade grundmurar är generellt ansett som riskkonstruktion för fuktskador. Avvikande unken/mikrobiell lukt upplevdes och fuktvärden över gränsvärden uppmättes i träbjälklaget. Bjälklaget är stöttat med skruvstämp och hänger ner mellan stämpan. Fuktiga partier finns på betonggolvet. Se vidare bilaga "Kontroll av valda konstruktioner". Se kommentar/riskanalys. |

Källare: Bjälklaget är stöttat med skruvstämp och hänger ner mellan stämpan.

Bjälklaget noterades häng mellan monterad skruvstämp.  
Fuktiga partier/fritt vatten finns på betonggolvet.  
Kontroll av konstruktionen gjordes via stickprovsmässig håltagning i Förråd (golv) samt Gillestuga (vägg).  
Avvikande mikrobiell lukt upplevdes i utrymmet.  
Fuktvärden över gränsvärdet för mikrobiell tillväxt uppmättes.  
Fuktkvoten uppmättes till 24-25% i undersida bjälklaget.  
Risk för mikrobiell tillväxt föreligger vid en fuktkvot på 17%.  
Risk för rötskador föreligger vid 28%

För att utreda orsaken och omfattningen av de noterade bristerna rekommenderas att en fördjupad undersökning utförs, vilket ofta resulterar i ett åtgärdsförslag.

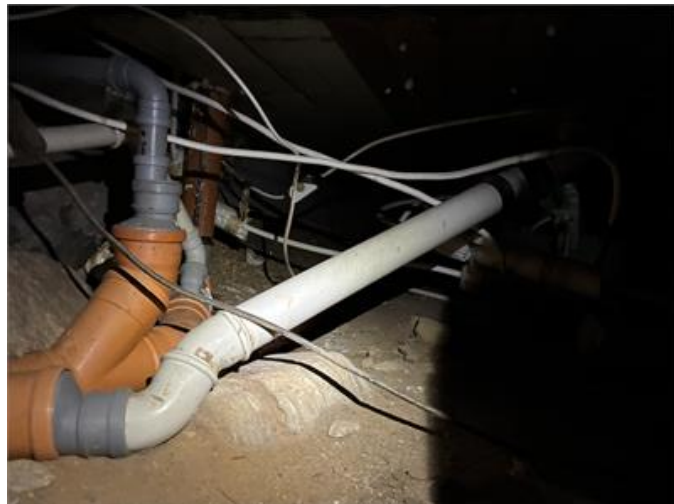
| Besiktningsresultat | | | | | |
|---|---|---|---|---|---|
| Krypgrund | | | x | | Krypgrunder är generellt ansett som riskkonstruktion för fuktskador. Avvikande unken/mikrobiell lukt upplevdes och fuktvärden över gränsvärden uppmättes. Rötskyddsbehandlat virke förekommer. Se vidare bilaga "Kontroll av valda konstruktioner". Se kommentar/riskanalys |

Krypgrund: översiktsbild.

Det rekommenderas att denna besiktning kompletteras med en fördjupad undersökning med viss friläggning för att utreda orsaken till samt omfattningen av de fuktrelaterade skadorna/bristerna. En sådan utredning resulterar oftast i ett åtgärdsförslag, vanligt är att installation av krypgrundsavfuktare (adsorptionsavfuktare) rekommenderas i kombination med eventuella andra åtgärder.

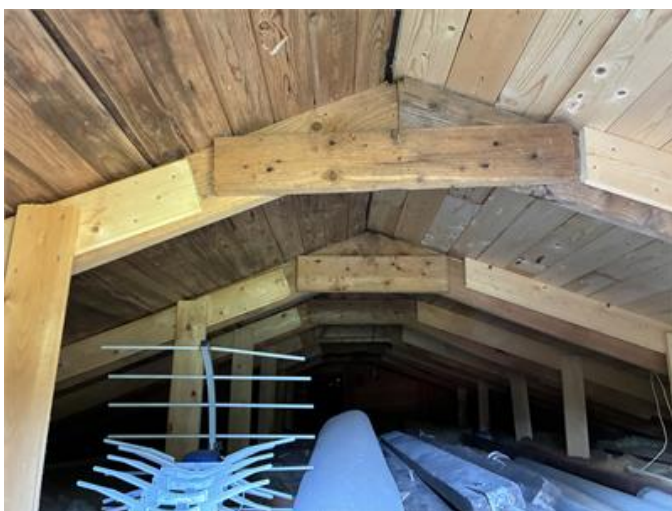
| Besiktningsresultat | | | | | |
|---|---|---|---|---|---|
| Nockvind | | x | | | Missfärgningar finns på underlagstaket. Se kommentar/riskanalys. Murstocken har tappat sin puts, frostsprängning finns i tegelstenen. Isolering i vindsbjälklag är sågspån och mineralullsskivor, bitvis finns ej isolering. |

Den upptäckta mikrobiella påväxten på underlagstaket indikerar att vinden periodvis tillförs eller har tillförts fukt inifrån bostaden, som den kallare delen av året riskerar att kondensera mot underlagstaket (sk konvektionsskada). För att komma tillrätta med detta måste fukttillförseln inifrån bostaden minskas. Detta kan göras genom att ventilationen i bostaden förbättras samt att eventuella otätheter i vindsbjälklaget (tak/väggvinklar, vindslucka mm.) tätas.

Nockvind: översiktsbild.

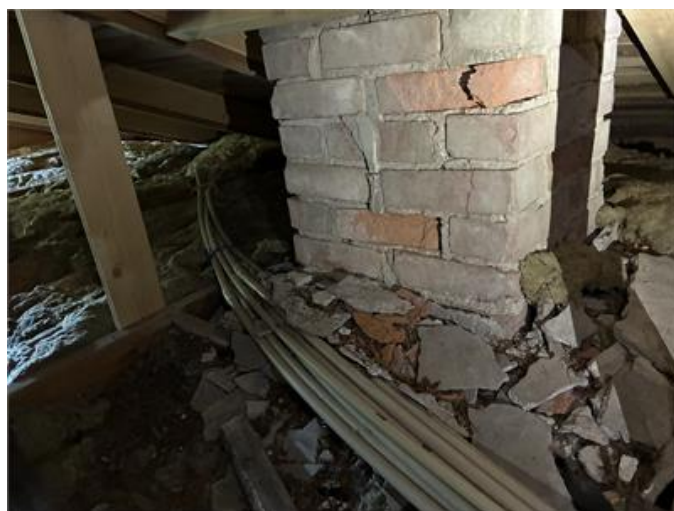
Nockvind: Murstocken har tappat sin puts, frostsprängning finns i tegelstenen.

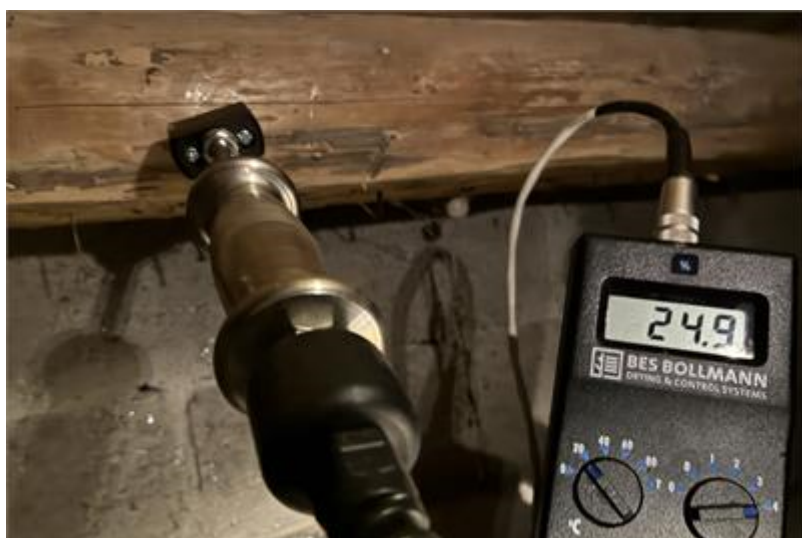
Avvikande unken/mikrobiell lukt upplevdes vid tillträde till utrymmet.  
Missfärgningar noterades på undersidan träbjälklaget.  
Rötskyddsbehandlat virke förekommer i konstruktionen, bl.a. syll och bärlinor.  
Bjälklaget under sovrums 3 har ingen isolering.  
Kontroll av konstruktionen utfördes genom stickprovsmässig fuktmätning i syll, bärlinor och golvreglar.  
Fuktvärden över gränsvärde för mikrobiell tillväxt uppmättes.  
Fuktkvoten uppmättes till 22-25%.  
Risk för mikrobiell tillväxt föreligger vid en fuktkvot på 17%.  
Risk för rötskador föreligger vid en fuktkvot på 28%.

Krypgrunder är generellt ansett som en riskkonstruktion för fuktskador. På grund av förhöjd fuktstatus, dels orsakad av fuktvandring från marken och dels orsakad av uteluft som släpps in i grunden (främst under den varma tiden av året), kan fuktskador/mikrobiell tillväxt med negativ inverkan på såväl byggnaden som inomhusmiljön uppstå i utrymmet och angränsande konstruktioner.

Det rekommenderas att denna besiktning kompletteras med en fördjupad undersökning med viss friläggning för att utreda orsaken till samt omfattningen av de fuktelaterade skadorna/bristerna. En sådan utredning resulterar oftast i ett åtgärdsförslag, vanligt är att installation av krypgrundsavfuktare (adsorptionsavfuktare) rekommenderas i kombination med eventuella andra åtgärder.

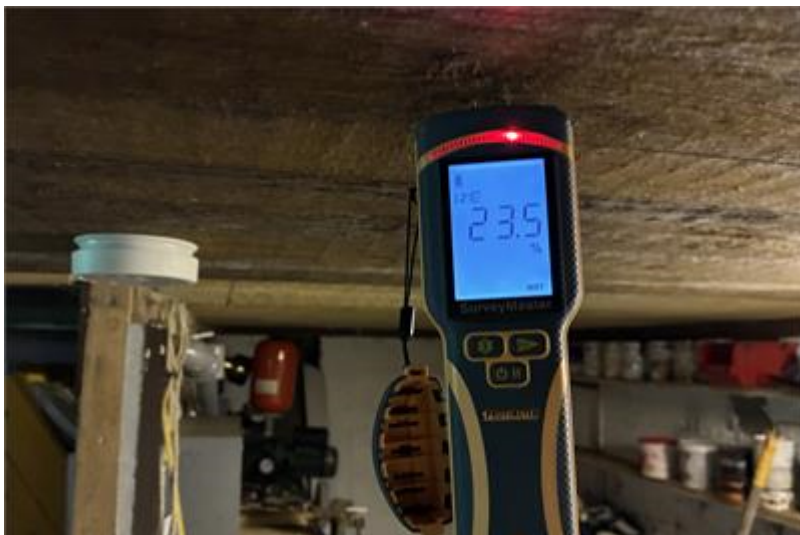
En äldre källare av detta slag utsätts i regel mer eller mindre för permanent fuktpåverkan från angränsande mark. Täta ytskikt (plastmattor, vissa färger mm) samt konstruktioner och beklädnader med organiska material mot golv- och väggytor bör undvikas, då fuktpåverkan och mikrobiell tillväxt (mögel/bakterier) kan uppstå, vilket kan leda till att avvikande mikrobiella lukter upplevs.

Organiskt material eller täta ytskikt bör inte finnas i utrymmet. Denna rekommendation gäller hela källarplanet.
