**Fastighetsuppgifter**

Näsby 4:277

Långsjövägen 8A

## Bilaga 1 för kontroll av valda konstruktioner

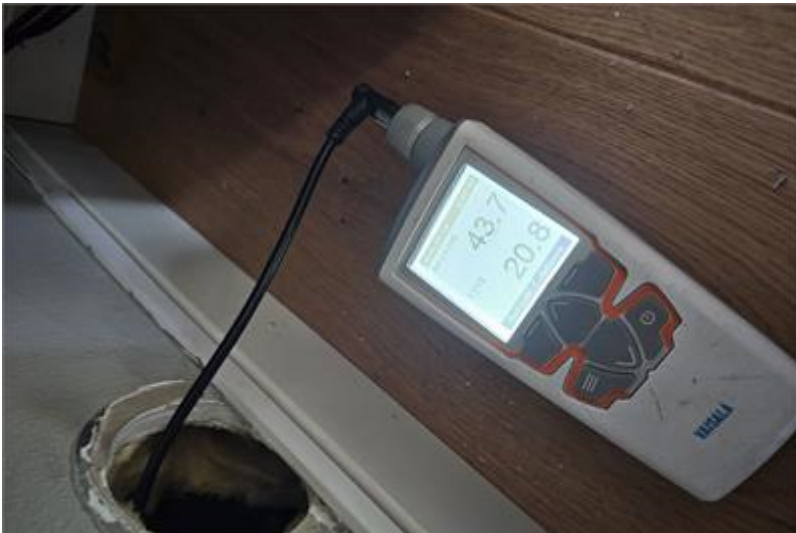
| Konstruktionsdel | Allrum |

I konstruktionen uppmättes en relativ fuktighet (RF) på ca 44%. Det kritiska gränsvärdet för mikrobiell tillväxt brukar anges till ca 70-75% relativ fuktighet (RF).

Notera att stickprovsmässig undersökning är utförd samt att mätvärden normalt sett kan variera över årstiderna. För att säkert fastställa konstruktionens kondition och fuktstatus måste en mer omfattande undersökning utföras.
