**Fastighetsuppgifter**

Rud 5:19

Blockflöjtsgatan 11

| Uppdragsnummer | O28251 |

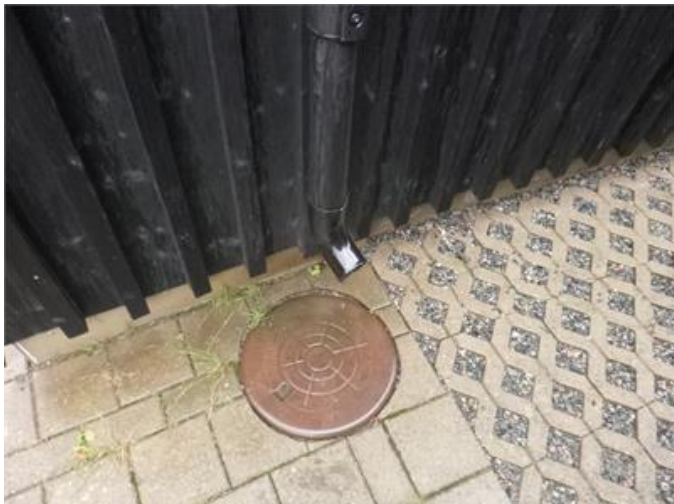
| Besiktningsresultat | | | | | |
|---|---|---|---|---|---|
| Stuprör/Hängrännor | | X | | | Enstaka stuprör är ej anslutet till markledning, vilket kan påverka intilliggande konstruktioner negativt. Bild 1 |

Bilden visar stuprör som ej är anslutet till markledning.
