# Besiktningsprotokoll

Anticimex Försäkringsbesiktning i samarbete med Fastighetsbyrån

| Fastighetsadress:<br>Glashytttegatan 13 | |

| Besiktningsdatum:<br>2025-06-04 | Protokollnummer:<br>69054853 |

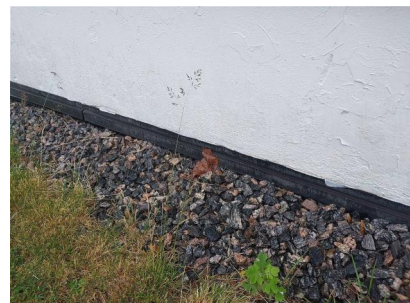
#### Utvändigt / Sockel

- Utvändigt fuktskydd ligger oskyddat ovan mark.
- Mindre färgläpp och sprickor på sockel.

Risk finns att det utvändiga fuktskyddet skadas och funktionen försämras.

Sprickor på sockel kan leda till fukt- och frysskador i konstruktionen.

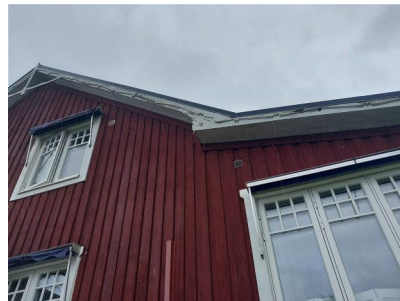
### Utvändigt / Fasad

Vindskivor i behov av målning/underhåll.

Träkonstruktioner där målningsbehov finns riskerar att få fukt- och rötskador på grund av sämre vattenavvisande förmåga. För att öka livslängden på fasadbeklädnaden rekommenderas målning och underhåll.

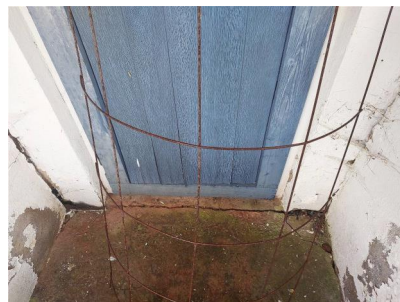
### Utvändigt / Dörrar

- Dörr är i behov av målning/underhåll.

Dörrar där målningsbehov finns riskerar att få fukt- och rötskador på grund av sämre vattenavvisande förmåga.

För att öka livslängden på dörr rekommenderas målning och underhåll.

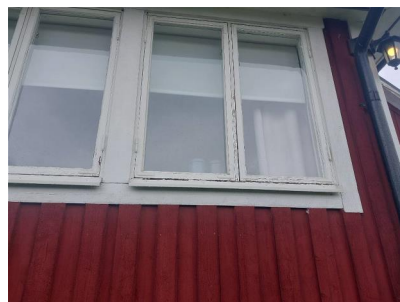
### Utvändigt / Fönster

- Fönster är i behov av målning/underhåll lokalt

Fönsterbågar och fönsterkarmar där målningsbehov finns riskerar att få fukt- och rötskador på grund av sämre vattenavvisande förmåga.

För att öka livslängden på fönster rekommenderas målning och underhåll.

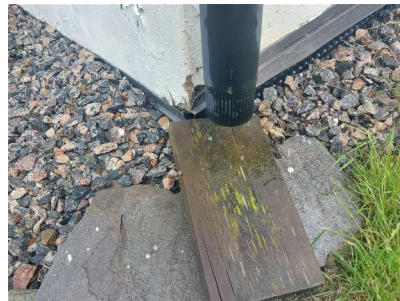
### Utvändigt / Hängrännor / Stuprör

- Stuprör avslutas nära husliv lokalt.

Stuprör som avslutas intill husliv (ovan mark) kan medföra en ökad fuktbelastning på grundmur/sockel med fuktrelaterade skador som följd.

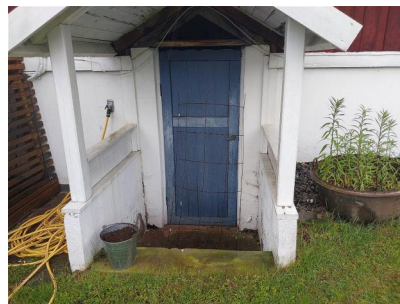
### Utvändigt / Utvändig Trappa källare

- Trappan lutar mot huset.

Eftersom trappan lutar mot huset finns risk att vatten tränger in i anslutande konstruktioner vilket i sin tur kan leda till fuktrelaterade skador.

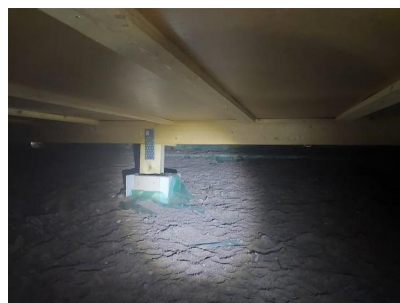
### Utvändigt / Krypgrund

- Vid kontroll av konstruktionen i krypgrund uppmättes fuktvärden under kritisk fuktnivå för mikrobiell tillväxt och normal lukt upplevdes.

Golvbjälklaget ovan den uteluftsventilerade krypgrunden riskerar att drabbas av fuktskador på grund av naturlig fuktpåverkan. Detta kan i sin tur leda till mikrobiella skador (angrepp av mikroorganismer) som kan leda till att mikrobiell lukt sprids till boendemiljön. Fuktkvoten uppmättes till 12.5 %.

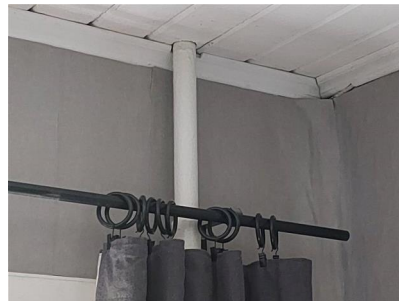
### Hela huset - Allmänt / Allmänt

- Golvnarr och golvlut förekommer lokalt och betraktas som normalt med tanke på husets ålder och typ.
- Lokala sprickor noterades på ytskikt.

Dessa bedöms inte ha lett till bakomliggande skador.

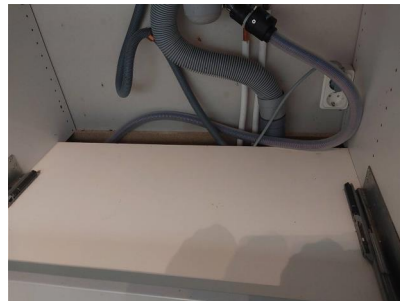
### Entréplan / Kök

- Fuktskydd saknas i diskbänksskåp.
- Fuktskydd saknas under kyl & frys.

Utan fuktskydd är det svårt att upptäcka läckage från rörledningar. Vatten kan då tränga in i omkringliggande konstruktioner och orsaka fuktskador.

För att upptäcka eventuella läckage, installera ett fuktskydd.

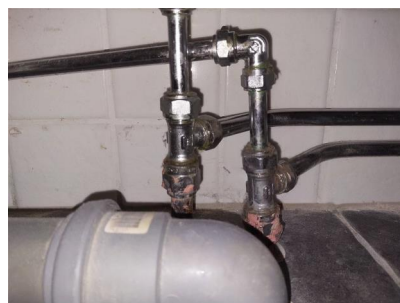
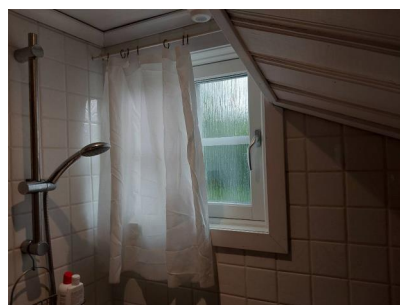
### Entréplan / Badrum/Wc

- Rör genomföring finns i golv.
- Fönster är olämpligt placerat.

Rör genomföringar i golv medför en ökad risk för att vatten tränger ner i omkringliggande konstruktioner och orsakar fuktskador.

Fönstrets placering i våtutrymmet utgör en risk för fuktskador i fönster- och väggkonstruktionen.

För att minska risken för fuktskador på fönster och väggkonstruktion rekommenderas att man skyddar fönstret mot vattenbegjutning.

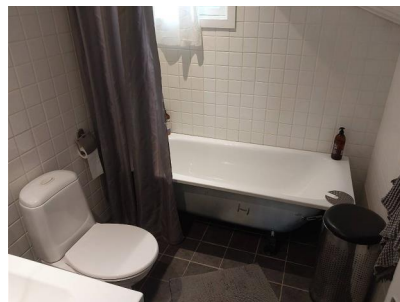
- Normala fuktvärden indikerades mot klinker/kakel.

En viss fukt tränger alltid in bakom kakel/klinker via fogarna, detta är helt normalt och innebär inte att tätskiktet/ våtrumsisoleringen under kaklet/klinkern är bristfälligt eller ur funktion.

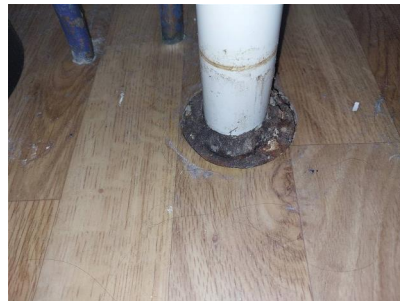
### Övre plan / Toalett

- Golvet i utrymmet är inte fuktsäkrat mot väggar och tröskel.
- Lokala otätheter noterades mellan ytskikt vid handfatsavlopp.

Avsaknaden tätskikt med uppvik ökar risken att vatten tränger in i angränsande konstruktioner och rum vilket i sin tur kan leda till fuktrelaterade skador.

De otäta rör genomföringarna medför att vatten kan tränga ner i omkringliggande konstruktioner med fuktskador som följd. Detta kan i sin tur leda till mikrobiella skador (angrepp av mikroorganismer)

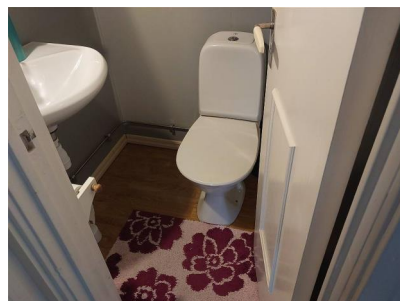
- Fuktindikering i utrymmet gav inga förhöjda fuktindikationer.

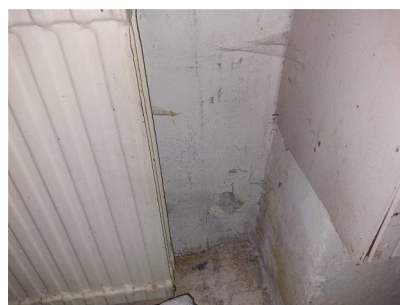
### Källarplan - Allmänt / Allmänt

- Mindre puts- och färgsläpp finns på källarväggar.

Puts- och färg som släppt från underlaget invändigt på källarytterväggarna är ett tecken på att källarens utvändiga fuktskydd inte längre fungerar tillfredsställande.

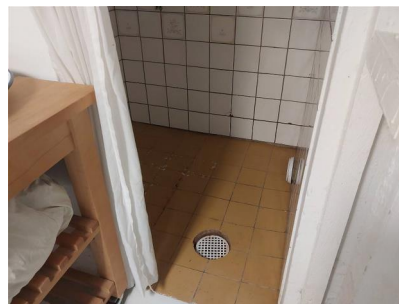
### Källarplan / Tvättstuga/Pannrum /Dusch

Våtutrymmet har äldre yt-/tätskikt.

Utrymmet är äldre och har passerat tiden för sin tekniska livslängd.

Renovering av utrymmet rekommenderas. Kontakta en behörig våtrumsentreprenör för en renovering. I samband med renoveringen bör omkringliggande konstruktioner kontrolleras för att upptäcka eventuella följdskador.

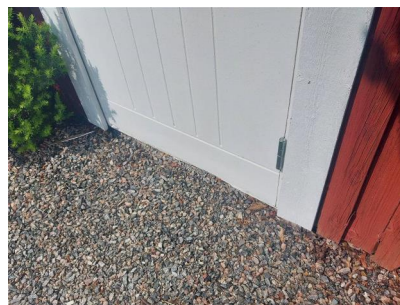
#### Utvändigt / Garaget Utvändigt

- Tröskelbleck saknas under dörr.

Avsaknad av tröskelbleck medför att det finns risk för att vatten kan rinna in och orsaka fuktskador på tröskel och/eller i kringliggande vägg och bjälklag.

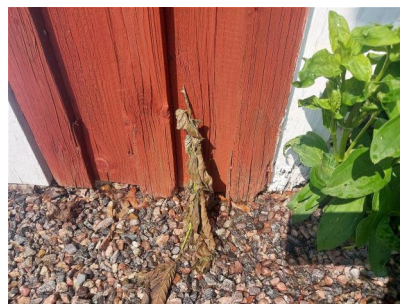
- Mindre rötskador finns i fasadpanelen.

Dessa bedöms inte ha lett till bakomliggande skador.
