# Besiktningsprotokoll

Anticimex Försäkringsbesiktning i samarbete med Fastighetsbyrån

| Fastighetsadress:<br>Kaprifolvägen 38 | |

| Besiktningsdatum:<br>2025-06-09 | Protokollnummer:<br>69056540 |

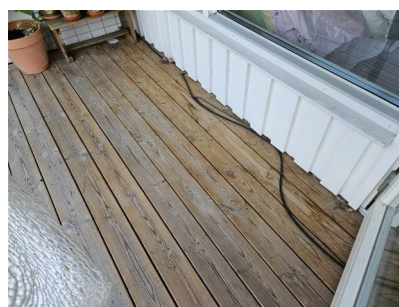
Delar av sockeln är obesiktad då altanen döljer den bakomliggande konstruktionen.

Vi rekommenderar en kompletterande besiktning när de närmaste trallbrädorna är demonterade.

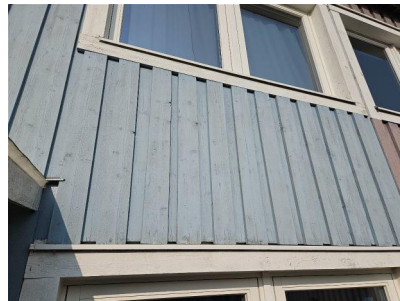
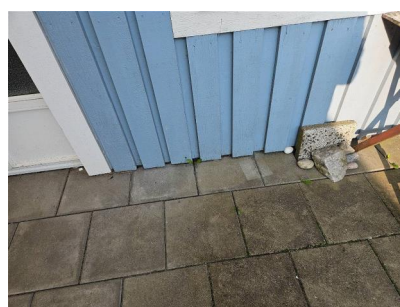
Fasadpanelen är i behov av målning/underhåll.

Fasadbeklädnad och träkonstruktioner där målningsbehov finns riskerar att få fukt- och rötskador på grund av sämre vattenavvisande förmåga. För att öka livslängden på fasadbeklädnaden rekommenderas målning och underhåll.

Avståndet mellan fasadbeklädnaden och marken är inte tillräckligt.

Eftersom fasadbeklädnaden avslutas för nära mark finns risk för att fukt från marken sugas upp i fasadpanelens nederkant. Detta kan orsaka fuktrelaterade skador i fasadbeklädnaden och bakomliggande konstruktioner.

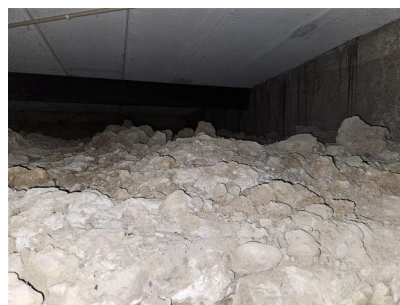
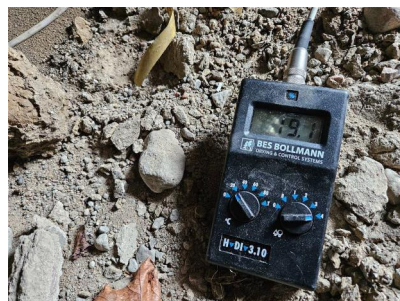
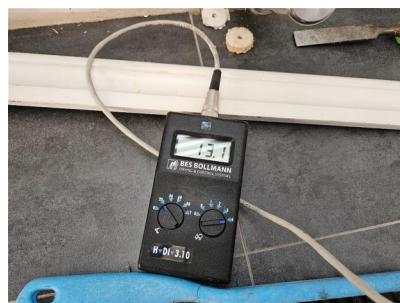
Mikrobiell lukt känns i krypgrunden och mikrobiell påväxt finns på markskiktet.

Fuktkvoten uppmättes till 19,1% i trädetalj monterad i grunden. Vid provhålstagning som utfördes mot yttervägg i kök, uppmättes fuktkvoten till 13,1% i syll. Vid provhålstagning som utfördes under tröskel till klädkammare, uppmättes fuktkvoten till 15,2% i det uppreglade golvet.

Risk för mikrobiell tillväxt föreligger om den relativa fuktigheten (RF) i den omgivande luften är över 75 % vilket i furuvirke motsvarar en fuktkvot (FK) på 17 %.

Det uppmätta fuktkvotsvärdet i bjälklagets undersida indikerar att grunden delar av året är så fuktig att mikroorganismer utvecklas, vilket i sin tur kan påverka ovanliggande uppreglade golv- och syllkonstruktioner. För att undvika detta så måste grundens klimat bli torrare, detta kan exempelvis göras genom installation av en s.k sorptionsavfuktare vars uppgift är att hålla luftfuktigheten på en så låg nivå att en tillväxt av mikroorganismer ej är möjlig.
