**Fastighetsuppgifter**

Önneröd 1:75

Grönkullavägen 2

| Uppdragsnummer | B5364 |

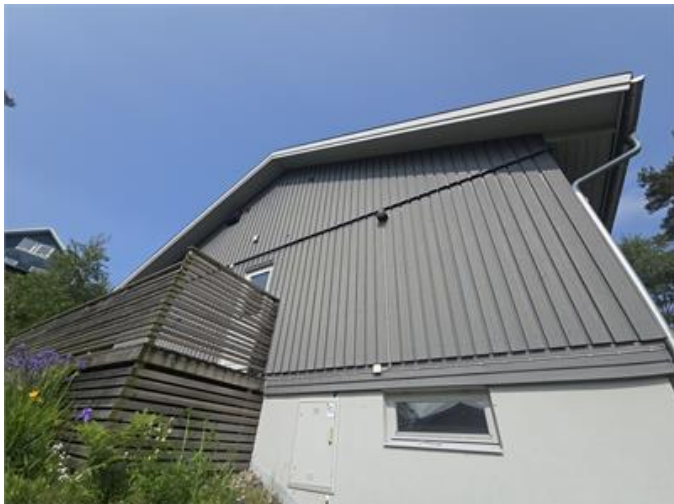
| Besiktningsresultat | | | | | |
|---|---|---|---|---|---|
| Fasad | | x | | | Begynnande målning/underhållsbehov förekommer på husets väder/solexponerade gavel. |

Översiktsbild solexponerad gavel.

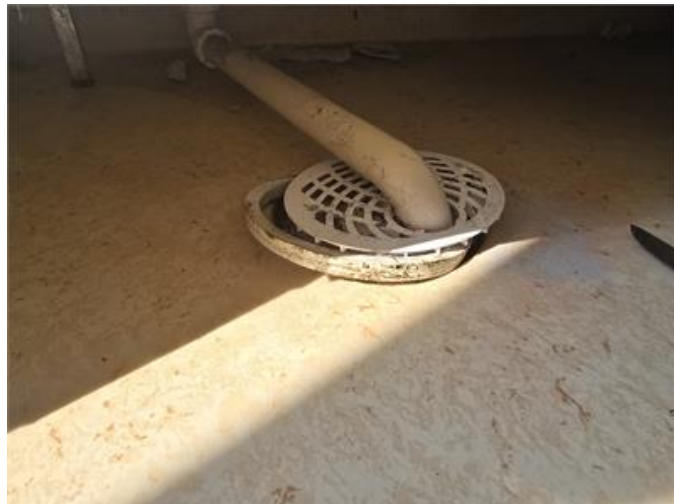
| Besiktningresultat | | | | | |
|---|---|---|---|---|---|
| Tvättstuga | | X | | | Utrymmet har passerat tiden för sin tekniskt förväntade livslängd. Brister förekommer, ex.vis lös klämring. Se kommentar/riskanalys. |

I våutrymmen skall golv- och väggytor ha vattentäta skikt. När det är av äldre modell eller om det har brister i dess funktion (ex.vis lös klämring), finns det en risk att fukt kan tränga in i bakomvarande konstruktioner och orsaka skador som kan påverka byggnaden och dess inomhusklimat negativt.

Lös klämring, tvättstuga.

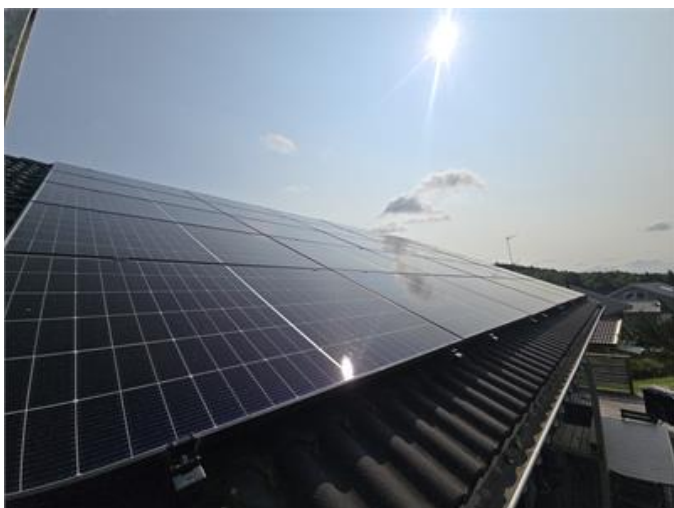
| Besiktningsresultat | | | | | |
|---|---|---|---|---|---|
| | | | | x | Stora delar av takpannorna är inte besiktningsbara då man monterat solcellspaneler på taket. Observera även att själva solcellsanläggningen inte har besiktats. |

Översiktsbild, yttertak med solcellspaneler.

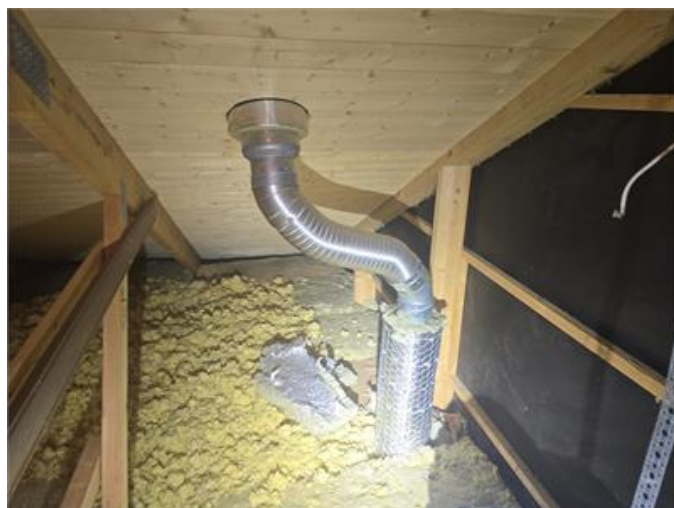
| Besiktningsresultat | | | | | |
|---|---|---|---|---|---|
| Vind | | | x | | Del av rör från köksfläkt saknar isolering. Åtgärd rekommenderas. |

Oisolerat rör från köksfläkt, vind.
