**Fastighetsuppgifter**

Röllekan 3

Tennisvägen 23

| Uppdragsnummer | AB5363 |

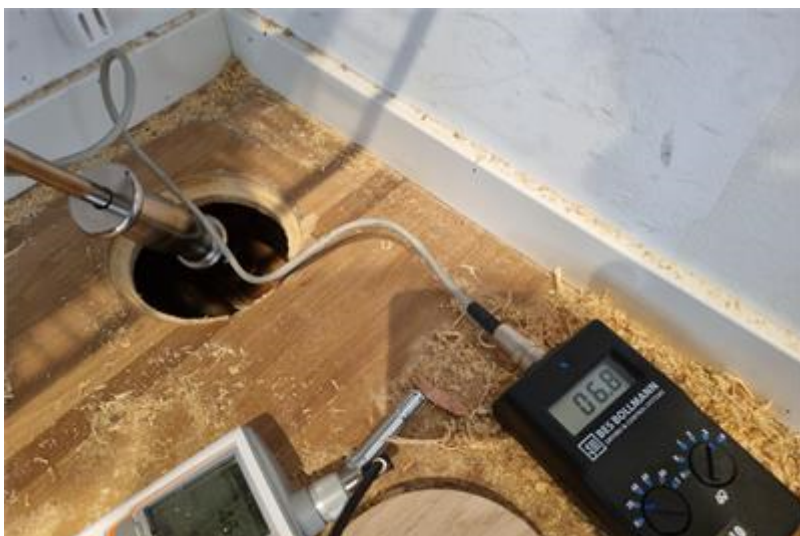
| Konstruktionsdel | Uppreglat golv |
| Konstruktionsuppbyggnad | Parkettgolv av ek, träreglar, isolering, betongplatta |

Det kritiska gränsvärdet för mikrobiell tillväxt brukar anges till ca 15-17% fuktkvot (FK) eller ca 70-75% i relativ luftfuktighet (RF).

Mätning via provhål i det uppreglade golv gjordes och fuktkvot i golvregel och väggsyll uppmättes till ca 7-9% FK och relativ fuktighet ca 50% RF, normal lukt upplevs.

Baserat på stickprov bedöms ej åtgärdsbehov föreligga.
