Hulabäck 19:23

Gråbergsvägen 21

**Besiktningsuppgifter**

| Uppdragsnummer | G33860 |

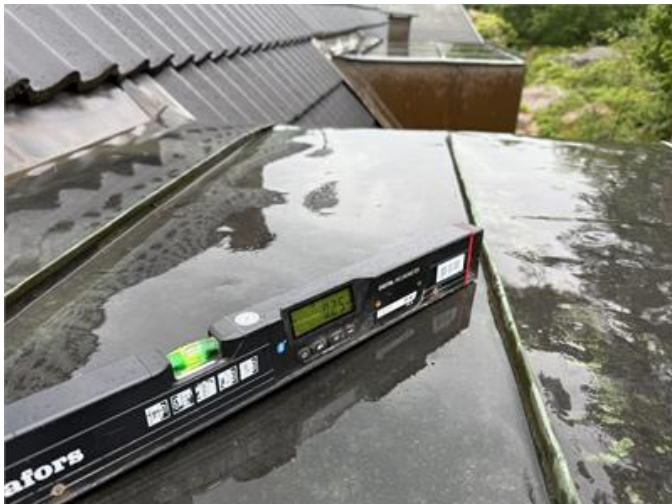
Taklutningen är låg/obefintlig på takkuporna.

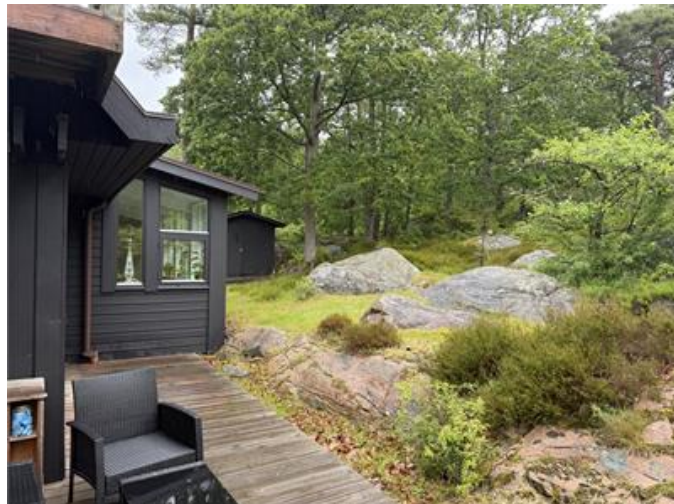
| Besiktningsresultat | | | | | |
|---|---|---|---|---|---|
| | | x | | | Marken lutar mot byggnaden från öster vilket kan öka fuktbelastningen på grundmur och anslutande konstruktioner. |

Marken lutar mot huset från öster.

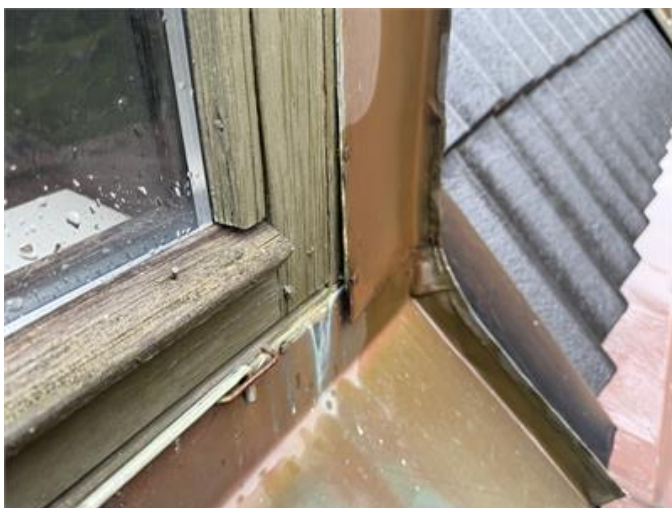
| Besiktningsresultat | | | | | |
|---|---|---|---|---|---|
| Fönster & dörrar | | x | | | Otättheter förekommer vid fönsterblecksinfästningar samt mellan takkupor plåtbeklädnad och fönster - rekommenderas att detta tätas för att undvika fuktbelastning i vägg-/fönsterkonstruktionen. Underhållsbehov förekommer på takkupornas fönster. |

Otäheter mellan plåtbeklädnad och fönster (takkupa).

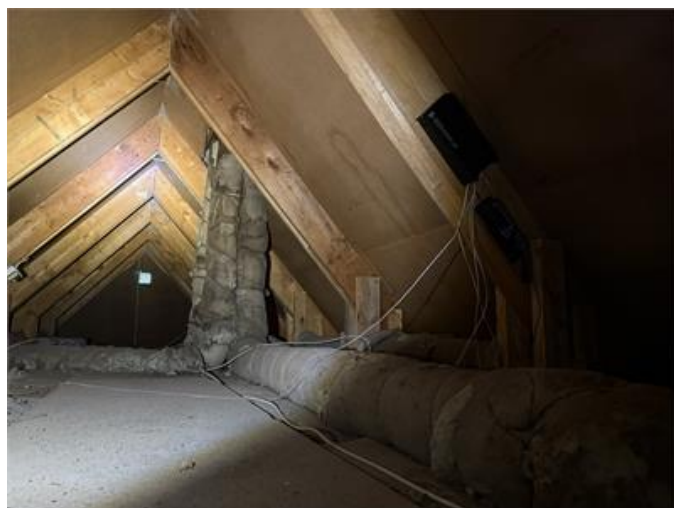
| Besiktningsresultat | | | | | |
|---|---|---|---|---|---|
| Nockvind | | x | | | Underlagstaket består av fiberskivor (typ masonit). Missfärgningar förekommer. Vid besiktningsstillfället påvisades inga förhöjda fuktindikationer. |

Missfärgning underlagstak.

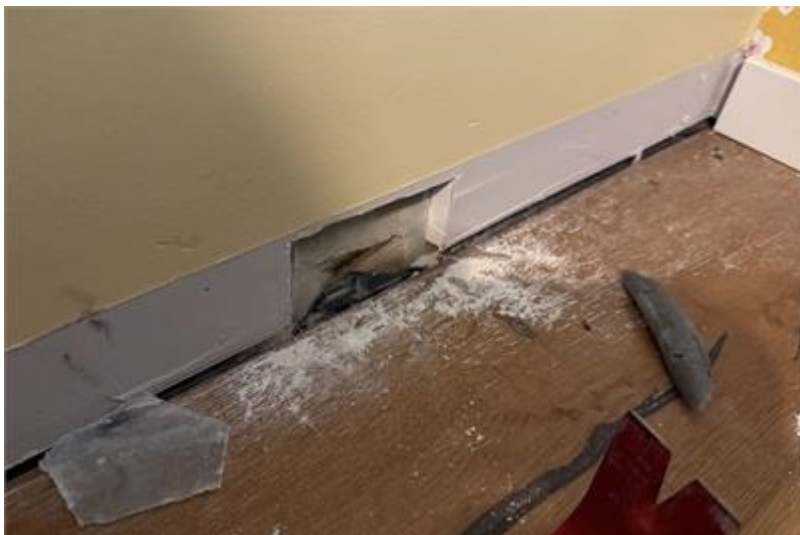
Golvlisten på ytterväggen mot norr demonterades. Syllen är bytt och är av obehandlat virke, ligger ovan en plåtskena (i stort sett i nivå med golvet).

Fuktkvoten uppmättes i syllen till 14 - 15 %.

Golvkonstruktionens utformning är okänd men bedöms vara någon form av uppreglad/flytande golvkonstruktion.
