# Besiktningsprotokoll

Anticimex Försäkringsbesiktning i samarbete med Fastighetsbyrån

| Fastighetsadress:<br>Hultet Hannas Hage | |

| Besiktningsdatum:<br>2025-05-08 | Protokollnummer:<br>68980632 |

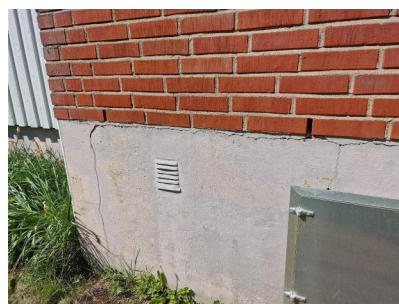
Sprickor finns i sockel.

Detta kan leda till fukt- och frysskador i konstruktionen.

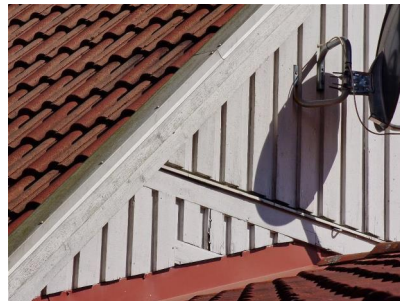
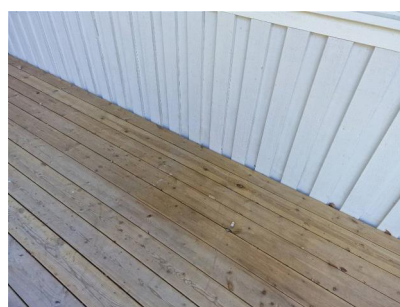
Tegelfasaden är äldre.

Vidare noterades att det lokalt förekommer murarbin i fasaden.

Enstaka panelbrädor har mindre rötskador.

Fasadpanelen är i behov av målning/underhåll.

Fasadbeklädnaden bakom altan.

Eftersom fasadbeklädnaden avslutas bakom altan finns risk för att fukt suggs upp i fasadpanelen. Detta kan orsaka fuktrelaterade skador i fasadbeklädnaden och bakomliggande konstruktioner.

Fasadbeklädnad och träkonstruktioner där målningsbehov finns riskerar att få fukt- och rötskador på grund av sämre vattenavvisande förmåga. För att öka livslängden på fasadbeklädnaden rekommenderas målning och underhåll. I samband med ommålning rekommenderas att de rötskadade panelbrädorna byts ut.

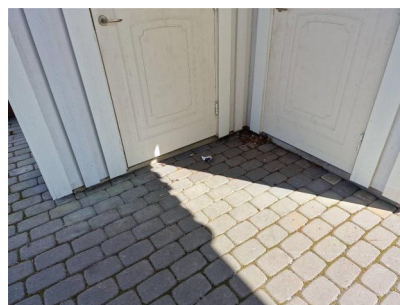
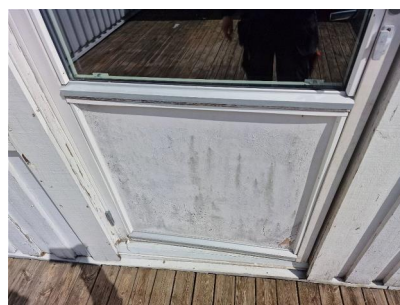
Tröskelbleck saknas under dörr.

Avsaknad av tröskelbleck medför att det finns risk för att vatten kan rinna in och orsaka fuktskador på tröskel och/eller i kringliggande vägg och bjälklag.

Dörr är i behov av målning/underhåll.

Dörrar där målningsbehov finns riskerar att få fukt- och rötskador på grund av sämre vattenavvisande förmåga.

För att öka livslängden på dörr rekommenderas målning och underhåll.

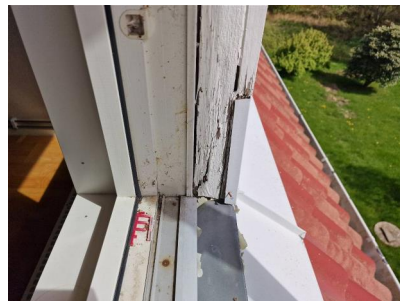
Röta och otätheter förekommer lokalt på foderinklädnad.  
Fönster kärvar.  
Det rekommenderas att kontakta behörig fackman för kontroll och lämplig åtgärd.

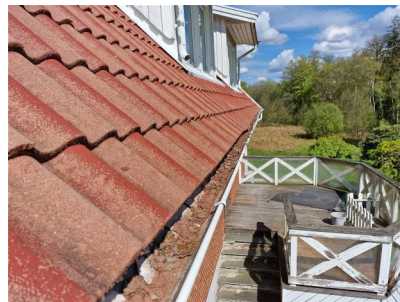
Hängrännor är skräpfyllda.

Eftersom hängrännor är fulla med skräp finns risk för fuktskador på fasad och sockel då vatten kan svämma över.

För att förhindra översvämning rekommenderas rensning av hängrännor.

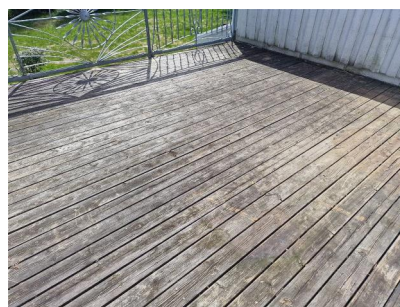
Taket under terrass kunde inte besiktas då trallen döljer takets yta.

Vi rekommenderas att trätrallen demonteras så att en kompletterande besiktning kan utföras.

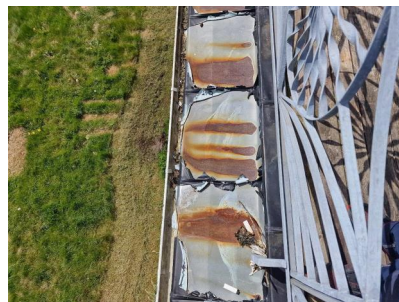
Rost finns på plåtdetaljer.  
Risk föreligger för fuktskador i den underliggande konstruktioner.

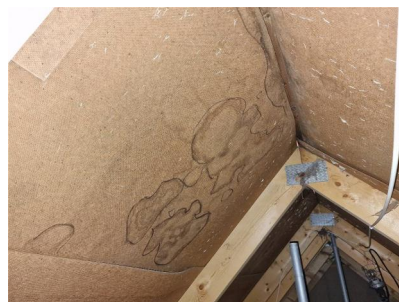
Underlagstaket består av träfiberskivor.  
Fuktrosor finns lokalt, bedöms vara äldre och ej pågående.

Eftersom underlagstaket består av träfiberskivor utan yttre täckning av papp under takbeklädnaden, finns risk vid ogynnsam väderlek att regnvatten/snö tränger in i skivskarvar med läckage på vindsutrymmet som följd. Med tiden kan även träfiberskivorna drabbas av fuktskador.

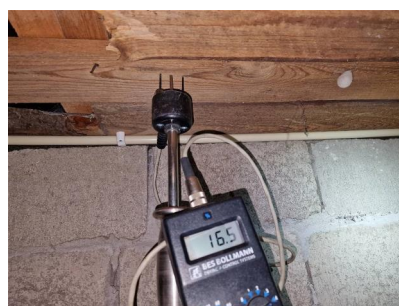
Krypgrund med installerad avfuktare.

Vid kontroll av krypgrunden har fuktvärden under kritisk fuktnivå för mikrobiell tillväxt uppmätts. Fuktkvoten uppmättes till 16,5 %. Det finns risk för mikrobiell tillväxt om den relativa fuktigheten (RF) i den omgivande luften är över 75 %. I furuvirke motsvarar det en fuktkvot (FK) på 17 %.

Ingen avvikande lukt känns i utrymmet, dock finns mikrobiell påväxt på bjälklagets undersida.

Det rekommenderas att kontakta behörig fackman för kontroll och omfattning samt vilka åtgärder som erfordras.

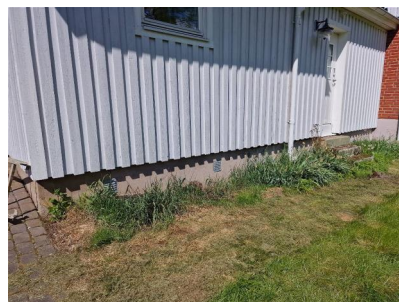
Krypgrunden vid tillbyggnad har ej besiktigats då lucka till utrymmet saknas.

Uteluftsventilerade krypgrunder med bjälklag av organiskt material har ofta fuktskador, som kan resultera i mikrobiella skador (angrepp av mikroorganismer) och i värsta fall rötskador. Krypgrunden har inte kunnat besiktigas eftersom det inte finns någon inspektionslucka in till krypgrunden.

Vi rekommenderar en kompletterande besiktning när en inspektionslucka installerats.

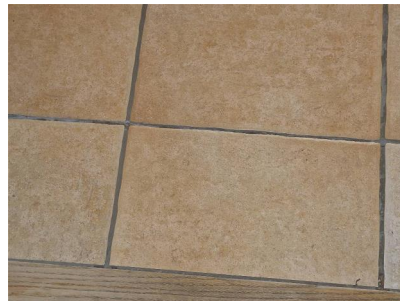
Klinker har mindre släppt från underlaget ("Bom") samt bruksfog saknas lokalt vid trapp.

Felet som uppstått är att vidhäftningen mellan klinker och underlag har upphört. Sk "bom/ bomljud".

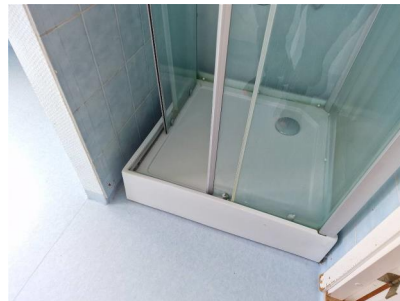
Våtutrymmet har äldre yt-/tätskikt.

Utrymmet är äldre och har passerat tiden för sin tekniska livslängd.

Renovering av utrymmet rekommenderas. Kontakta en behörig våtrumsentreprenör för en renovering. I samband med renoveringen bör omkringliggande konstruktioner kontrolleras för att upptäcka eventuella följskador.

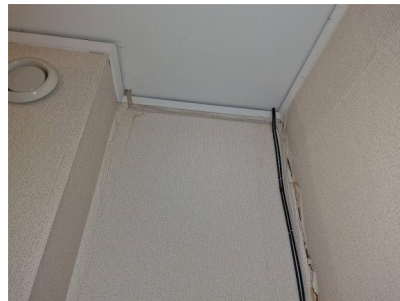
Fuktfäckar finns lokalt på vägg vid takvinkel.  
Tapetdragningar i vägghörn.  
Det rekommenderas att kontakta behörig fackman för kontroll och lämplig åtgärd.

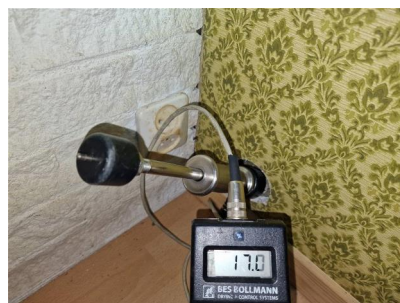
Vid kontroll av konstruktion uppmättes fuktvärden under kritisk nivå för mikrobiell tillväxt dock kunde mikrobiell lukt kännas.

Källargrundmurar med påreglade isolerade ytterväggar. Denna konstruktion får ofta skador på grund av naturlig fuktvandring. Fuktkvoten uppmättes till 17 %.

Vi rekommenderar en fördjupad undersökning för att bedöma orsak och omfattning. Det är viktigt att tänka på att denna rekommendation om fördjupad undersökning gäller hela källarplanet på organiskt material på golv och väggar.
