# Besiktningsprotokoll

Anticimex Försäkringsbesiktning i samarbete med Fastighetsbyrån

| Fastighetsadress:<br>Sagostigen 14 | |

| Besiktningsdatum:<br>2025-06-09 | Protokollnummer:<br>69047775 |

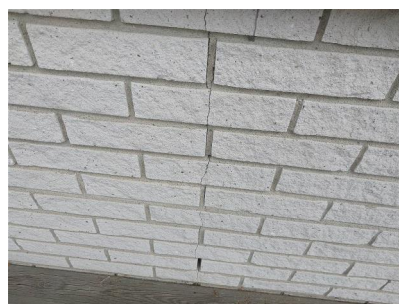
Sprickor finns i tegelfasaden.

Dessa bedöms inte ha lett till bakomliggande skador.

Träfasaden på gavlarna är i behov av målning/underhåll.

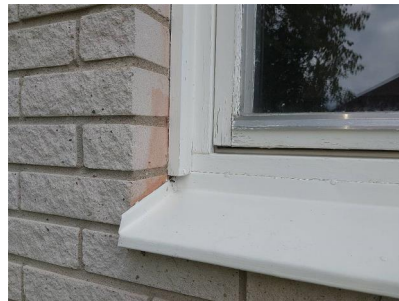
Torrspäckor finns på fönster.

Dessa bedöms inte ha lett till bakomliggande skador.

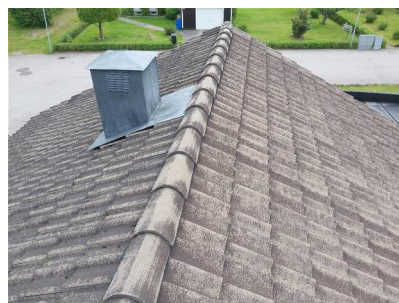
Yttertaket är äldre.

Takpannor, plåtdetaljer och underlagspapp har enligt vår bedömning en begränsad livslängd. Eftersom husets taktäckning är äldre har det ett minskat motstånd mot vatteninträngning. Detta i sin tur kan leda till fuktskador på träläkt och vidare ner i underliggande konstruktioner.

Taket är besiktat från takstege.

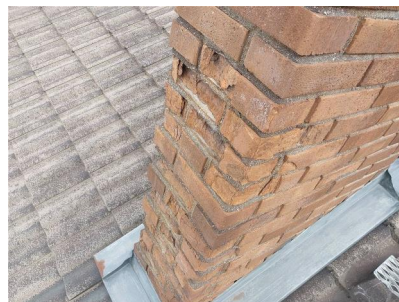
Skorstenen har vittringsskador.

Kontakta fackman för åtgärd.

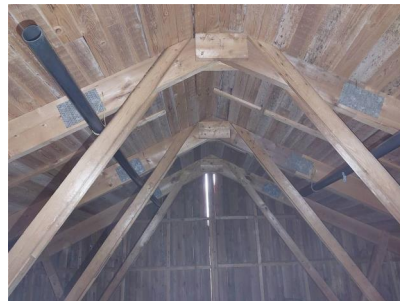
Vid kontroll av vinden uppmättes fuktvärden under kritisk fuktnivå för mikrobiell tillväxt och en normal lukt upplevdes. Fuktkvoten i underlagstak/takbjälkar uppmättes till 8 %.

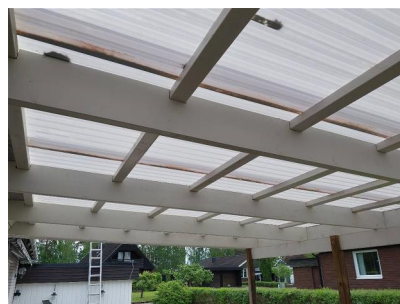
Altantaket har bristfällig lutning och det finns otätheter där det kan droppa vatten enligt nuvarande fastighetsägare.

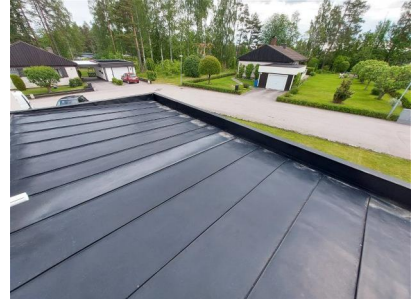
Garagetaket är ett låglutande plåttak i äldre skick.

Taktäckningen av plåt är inte anpassad till taklutningen. Risk finns för läckage med fuktskador som följd.

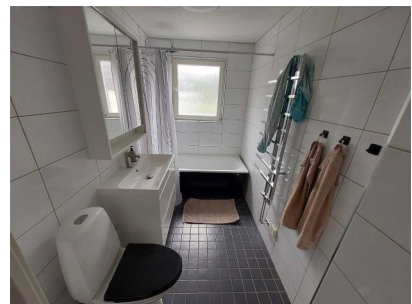
Fönster är olämpligt placerat vid badkaret.

För att minska risken för fuktskador på fönster och väggkonstruktion rekommenderas att man skyddar fönstret mot vattenbegjutning.

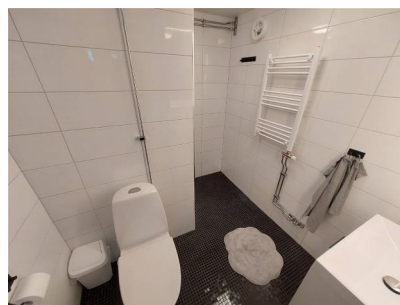
Normala fuktvärden indikerades mot klinker/kakel.

En viss fukt tränger alltid in bakom kakel/klinker via fogarna, detta är helt normalt och innebär inte att tätskiktet/ våtrumsisoleringen under kaklet/klinkern är bristfälligt eller ur funktion.
