# Besiktningsprotokoll

Anticimex Försäkringsbesiktning i samarbete med Fastighetsbyrån

| Fastighetsadress:<br>Tors väg 4 | |

| Besiktningsdatum:<br>2025-06-09 | Protokollnummer:<br>69041770 |

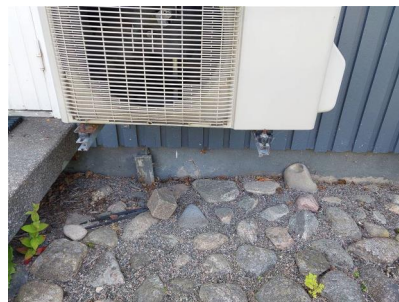
- Puttsläpp noterades där luftvärmepumpen släpper kondensvatten. Vattnet bör samlas upp eller ledas bort.

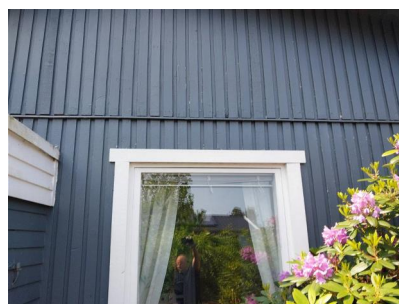
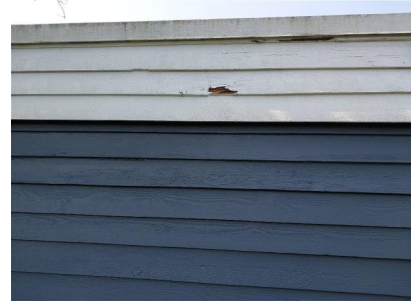
- Rötskador noterades på flera ställen i fasaden och i garagets taksarg.
- Växtlighet inpå fasadpanelen förekommer.

Vi rekommenderar att snickare anlitas för kontroll av orsak till och omfattning av fasadens rötskador. Vid åtgärd är det viktigt att även bakomliggande konstruktion kontrolleras för att kunna upptäcka och åtgärda eventuella följdskador.

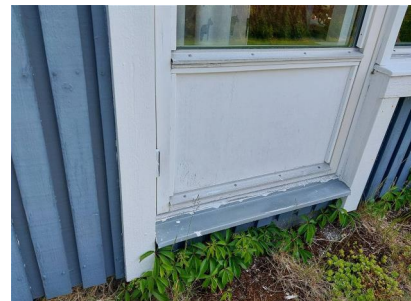
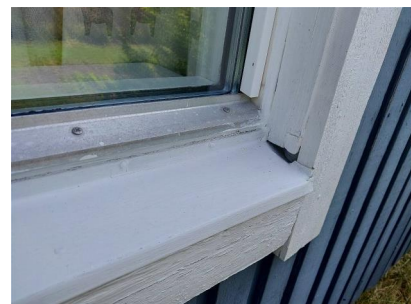
- Underhållsbehov förekommer generellt. I ett fönster på östra gaveln noterades även rötskada i fönsterbågen.
- Otätheter noterades där plåtbleck ansluter mot fasaden. Dörrarna saknar tröskelbleck.
- Garageporten har en buckla.

Underhållsbehov innebär risk för rötskador.

Otätheter i anslutning till fönster och dörrar innebär risk att vatten tränger in eller har trängt in i bakomliggande konstruktioner.

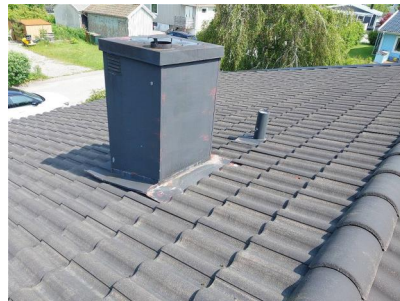
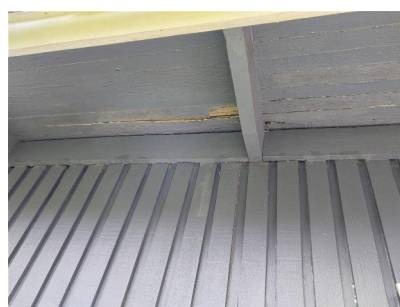
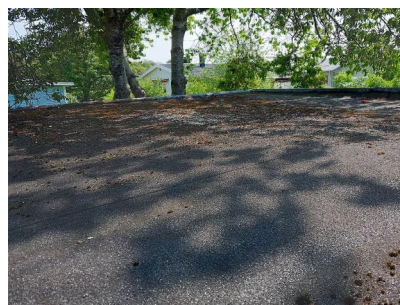
- Äldre avtäckningsplåtar kvarstår efter renovering. En täckduk har lagats med tejp.
- Otäthet förekommer vidnock mellan pannor och vindskiveplåten på östra gaveln.
- Takfotsläkten ligger dikt an mot underlagspappen vilket innebär att den hamnar i utsatt läge om vatten rinner längs pappen eller om skräp ansamlas där.
- Nocktätning finns ej.
- Rötskador noterades på ett par ställen i taksprånget. Dessa kan mycket väl ha uppkommit före takrenoveringen men bör bevakas över tid för att säkerställa om så är fallet eller om ytterligare åtgärder behöver vidtas. Även vindskivor med rötskador noterades.
- Garagets takpapp är påväxt av mossor/lav. Taksargsplåten är rostangripen.

Brister i taktäckningen innebär risk för läckagerelaterade skador i läkt och underliggande konstruktioner.

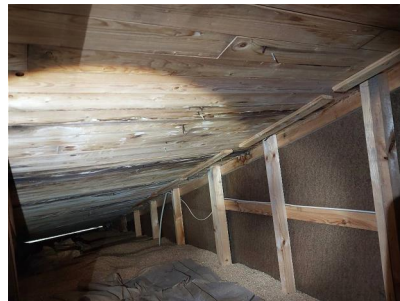
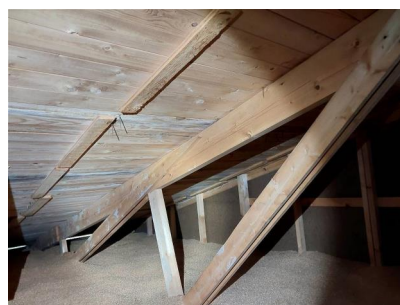
- Fuktanvisningar finns på underlagstaket.
- Mikrobiell påväxt (konvektionspåverkan) förekommer på underlagstaket.

Eftersom det vid ett enstaka besiktningstillfälle inte går att avgöra om missfärgningar/fuktanvisningar är aktiva eller ej bör sådana hållas under bevakning över tid. Ökar omfattningen måste detta undersökas och åtgärdas.

Mikrobiell påväxt på underlagstaket indikerar att det underliggande boutrymmet har bristfällig allmänventilation. Inomhusproducerad fukt når då det kallare vindsutrymmet vilket leder till denna effekt. Lämpligt är att förbättra bostadsutrymmets allmänventilation och säkerställa att vindsbjälklaget är tätt. Se även bifogat faktablad "Vind-Oppvärmtrymme".

Fuktkvoten i underlagstaket uppmättes till 10-12 % vilket är normalt för årstiden och under gränsvärde (17 %) för tillväxt av mikroorganismer.

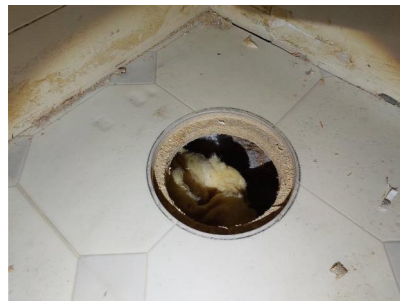
- Golvkonstruktionen består till stor del av ett mineralullsiserat träregelverk ovan betongplattan.
- Plastmattor direkt mot betong förekommer.

Risk för tillväxt av mikroorganismer föreligger om den relativa fuktigheten (RF) är över 75 % vilket i trämaterial motsvarar en fuktkvot (FK) på 17 %. Vid provhåltagning i kökets golv uppmättes RF till 61 % och FK till 15 %. I ett sovrumsgolv, i anslutning till ytterväggen, uppmättes RF till 54 % och FK till 14 %.

Befintliga konstruktioner riskerar att p.g.a. naturlig markfukt att utsättas för fuktpåverkan. Detta kan i sin tur innebära mikrobiella skador och/eller avvikande lukter i konstruktion och boendemiljö.

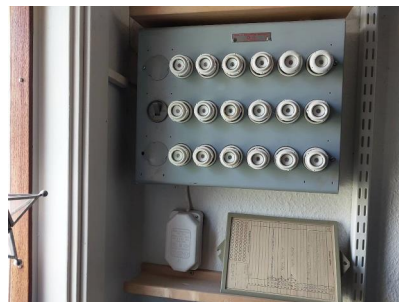
Elcentralen har gruppförteckning. Jordfelsbrytare finns ej. Inga avvikelser noterades vid stickprovsmässig funktionskontroll av jordade eluttag i kök och våtrum.

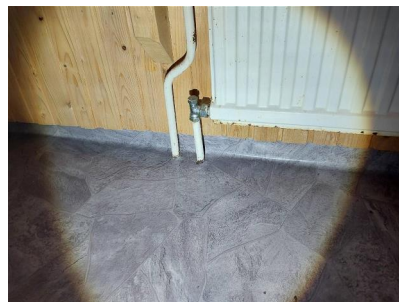
- Otäthet finns där radiatorrören är genomförda golvmattan vilket innebär risk för fuktskador.
- Radiatorn har rostangrepp.

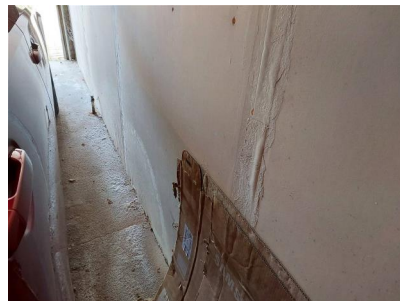
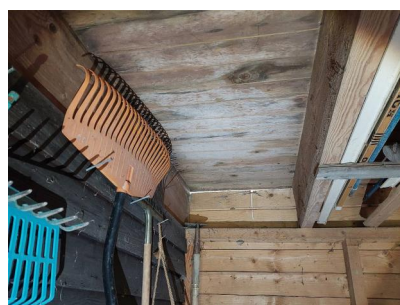
- Mikrobiell påväxt förekommer på ytskikten. Väggskivor av gips som fuktskadats förekommer.
- Elkablar som hänger löst noterades.

Anlita entreprenör för kontroll av åtgärdsbehovets omfattning. Viktigt är då att även kontrollera om bakomliggande skador finns.
