# Besiktningsprotokoll

Anticimex Försäkringsbesiktning i samarbete med Fastighetsbyrån

| Fastighetsadress:<br>Sommarrovägen 13 | |

| Besiktningsdatum:<br>2025-06-09 | Protokollnummer:<br>68958424 |

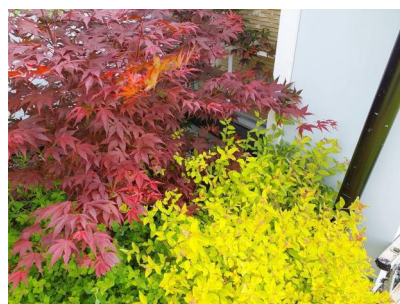
Växter finns i anslutning till grundmur.

När det finns rabatter och växter nära grundmuren finns risk att fukt stannar kvar i väggarna. Detta kan i sin tur orsaka invändiga fuktskador. Växternas rötter kan också skada grundmuren och sätta dräneringsledningen ur funktion.

Området närmast huset rekommenderas att vara fritt från växtlighet.

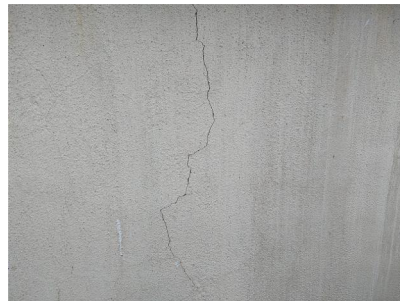
Sprickor finns i sockel.

Dessa bedöms inte ha lett till bakomliggande skador.

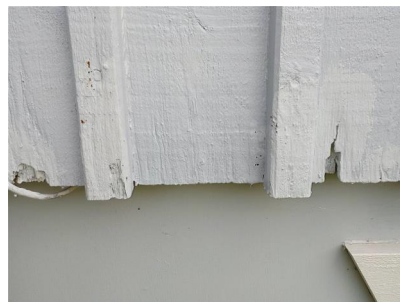
Mindre rötskador finns i fasadpanelen.

Dessa bedöms inte ha lett till bakomliggande skador.

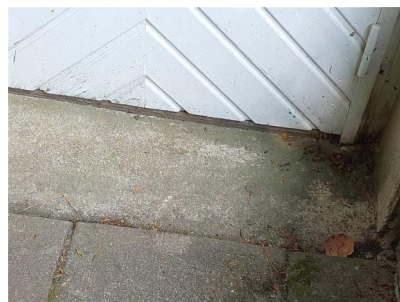
Tröskelbleck saknas under dörr.

Avsaknad av tröskelbleck medför att det finns risk för att vatten kan rinna in och orsaka fuktskador på tröskel och/eller i kringliggande vägg och bjälklag.

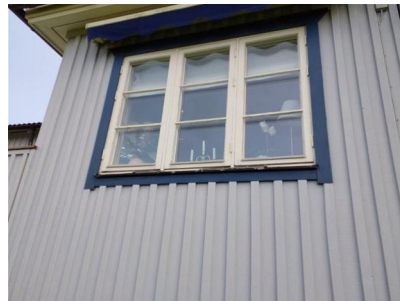
Fönster är i behov av målning/underhåll.

Fönsterbågar och fönsterkarmar där målningsbehov finns riskerar att få fukt- och rötskador på grund av sämre vattenavvisande förmåga.

För att öka livslängden på fönster rekommenderas målning och underhåll.

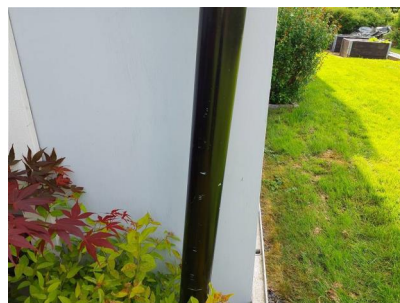
Fals på stuprör vänd mot fasad.

Falsen på stuprören kan med fördel vändas ut från fasaden för att lättare se om röret blivit skadat efter vinterns påfrestningar samt för att undvika skador på fasad vid ett eventuellt läckage.

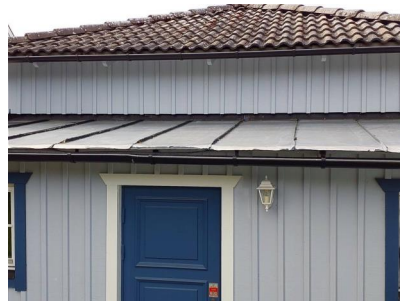
Färgsläpp på plåttaket

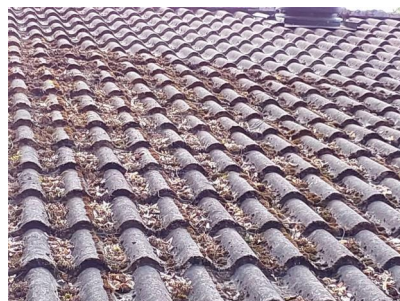
Mosspåväxt finns på takpannor.

Mossa som växer på taket kan leda till att taktäckningen har ett minskat motstånd mot vatteninträngning. Detta i sin tur kan leda till fuktskador på träläkt och takkonstruktionen vilket kan resultera i mikrobiella skador (angrepp av mikroorganismer).

För att öka livslängden på taket rekommenderas att mossan tas bort från takpannorna.

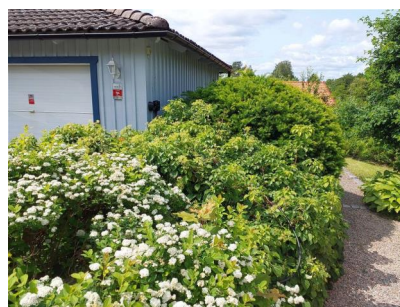
Växter finns i anslutning till byggnaden.

När det finns rabatter och växter nära byggnaden finns risk att fukt stannar kvar i väggarna. Detta kan i sin tur orsaka invändiga fuktskador. Växternas rötter kan också skada grundmuren och sätta dräneringsledningen ur funktion.

Området närmast huset rekommenderas att vara fritt från växtlighet.

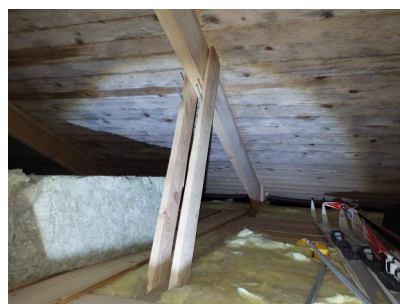
Mikrobiell påväxt finns på underlagstaket.

Detta kan vara ett tecken på att vinden tillförs fukt inifrån bostaden. Observera att besiktning av bostadens ventilationssystem inte har ingått i uppdraget.

För att komma tillrätta med detta kan fukttillförseln inifrån bostaden behöva minskas. Det kan göras genom att ventilationen i bostaden förbättras samt att eventuella otätheter i vindsbjälklaget (tak-/väggvinklar, taklucka med mera) tätas. Läs Anticimex faktablad om ouppvärmda vindsutrymmen för tips och råd.

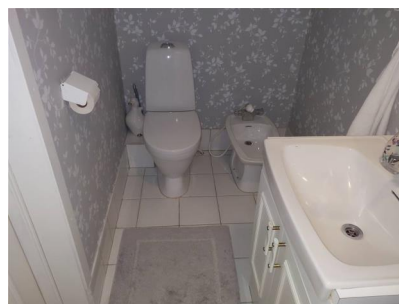
Våtutrymmet har äldre yt-/tätskikt.

Eftersom funktionen, som innebär att ytskiktet/tätskiktet ska vara vattentätt, kan vara nedsatt finns en ökad risk att vatten tränger igenom ytskiktet/tätskiktet med vattenskador i omkringliggande konstruktioner som följd.

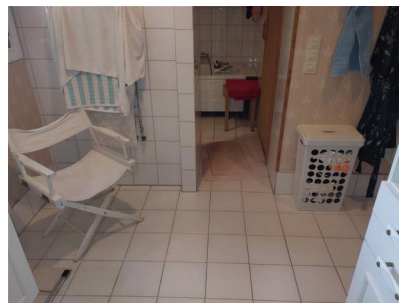
Våtutrymmet har äldre yt-/tätskikt.

Utrymmet är äldre och har passerat tiden för sin tekniska livslängd.

Renovering av utrymmet rekommenderas. Kontakta en behörig våtrumsentreprenör för en renovering. I samband med renoveringen bör omkringliggande konstruktioner kontrolleras för att upptäcka eventuella följdskador.

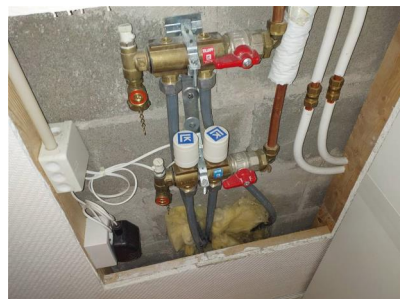
Rörslits saknar vattentät botten.

En rörslits ska ha en vattentät botten och vara försedd med skvallerrör. När det saknas ökar risken för att ett läckage inte upptäcks i tid. Det kan leda till fuktskador i omkringliggande konstruktioner.
