# Besiktningsprotokoll

Anticimex Försäkringsbesiktning i samarbete med Fastighetsbyrån

| Fastighetsadress:<br>Tofsmesvägen 2 | |

| Besiktningsdatum:<br>2025-05-27 | Protokollnummer:<br>69031594 |

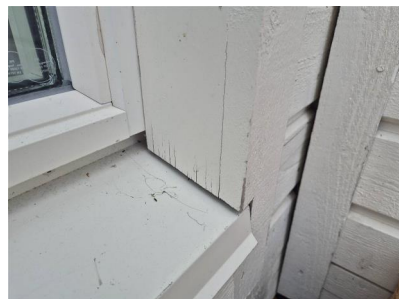
Delar av fasadpanelen och trädetaljer är i behov av målning/underhåll.

För att öka livslängden på fasadbeklädnaden rekommenderas målning och underhåll.

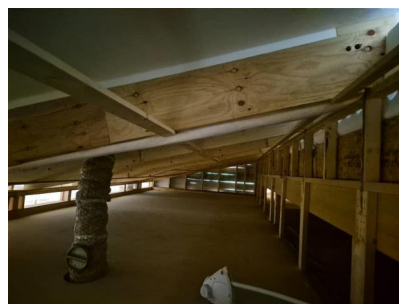
Vid kontroll av vinden uppmättes fuktvärden under kritisk fuktnivå för mikrobiell tillväxt och en normal lukt upplevdes. Fuktkvoten i underlagstak/takbjälkar uppmättes till 9%.

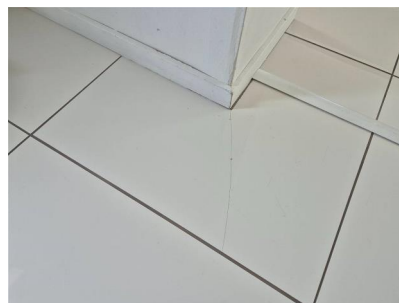
Mindre spricka i klinker.

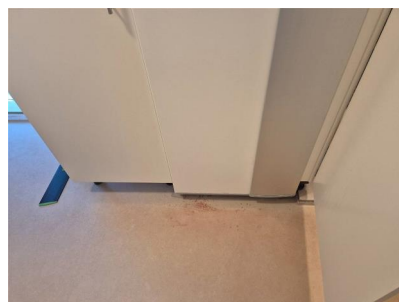
Golvbrunn under värmepump.  
På grund av golvbrunnens placering är den ej besiktningsbar.

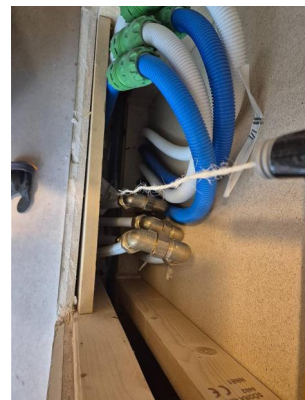
Rörslits saknar vattentät botten.

En rörslits ska ha en vattentät botten och vara försedd med skvallerrör. När det saknas ökar risken för att ett läckage inte upptäcks i tid. Det kan leda till fuktskador i omkringliggande konstruktioner.

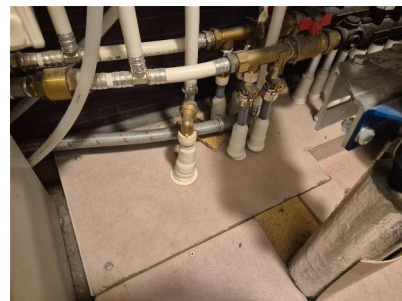
På uppbyggd klack saknas delvis tätskikt och otätheter finns i skarvar.

Täta dessa för att undvika skador vid ett eventuellt läckage.

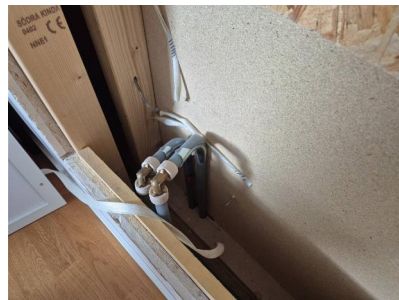
Rörslits saknar vattentät botten.

En rörslits ska ha en vattentät botten och vara försedd med skvallerrör. När det saknas ökar risken för att ett läckage inte upptäcks i tid. Det kan leda till fuktskador i omkringliggande konstruktioner.
