# Besiktningsprotokoll

Anticimex Försäkringsbesiktning i samarbete med Fastighetsbyrån

| Fastighetsadress:<br>Armborstvägen 7 | |

| Besiktningsdatum:<br>2025-06-05 | Protokollnummer:<br>69051685 |

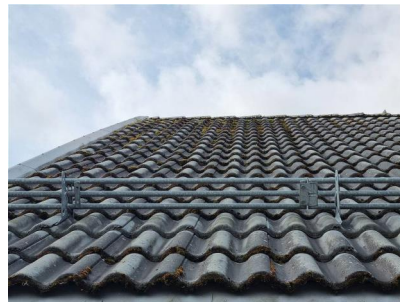
Mosspåväxt finns på takpannor.

Mossa som växer på taket kan leda till att taktäckningen har ett minskat motstånd mot vatteninträngning. Detta i sin tur kan leda till fuktskador på träläkt och takkonstruktionen vilket kan resultera i mikrobiella skador (angrepp av mikroorganismer).

För att öka livslängden på taket rekommenderas att mossan tas bort från takpannorna.

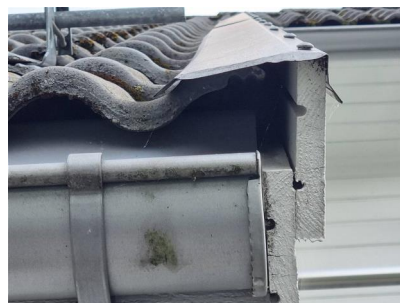
Mot vindskiva på baksida ligger trekantslist, men duk går ej upp mot den/fram hit.

Detta innebär en risk, vid inträngande nederbörd under takpannorna, för fuktinträngning i underliggande konstruktion med fuktrelaterade skador som möjlig följd.

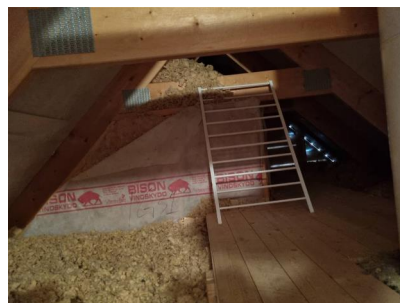
Underlagstaket består av en takduk utan underliggande spont.

Denna typ av konstruktion kan vara känslig för belastning och påverkan från förvarat material som kan skada duken och medföra risk för fuktinträngning på vinden.

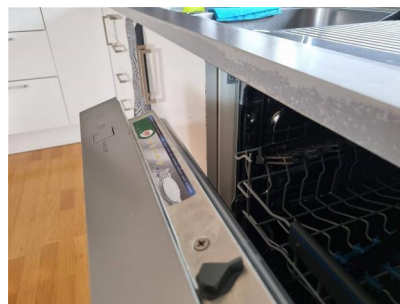
Lite resning noterades i parkett vid kyl/frys samt vid kattskålar.

Släpp i ytskikt på bänkskiva vid disk samt slitage skåpluckor.

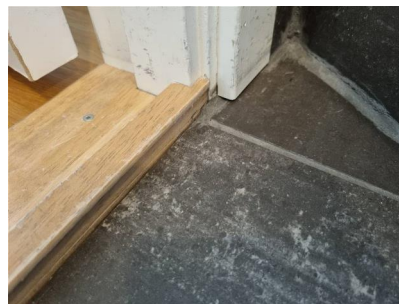
Eftermonterad tröskel, osäkert hur tätskikt anslutits.

En eftermonterad tröskel kan medföra risk att vatten tränger in i angränsande konstruktioner och rum vilket i sin tur kan leda till fuktrelaterade skador.

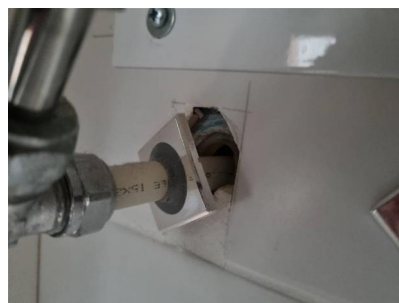
Ytterhölje för rör-i-rör avslutas innanför tätskikt.

Detta medför en risk att eventuellt läckage inte uppmärksammas i tid, vilket kan leda till fuktrelaterade skador i väggkonstruktionen som möjlig följd.

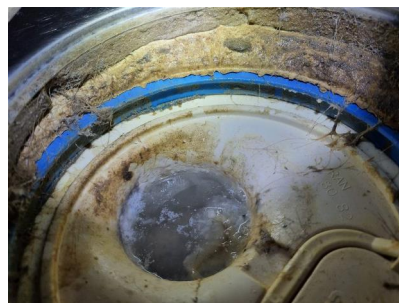
Golvbrunnsmanschett felaktigt skuren och sticker ut under klämring.

Eftermonterad tröskel, dock tätad emot.

När golvbrunnsmanschetten är skuren i efterhand och ligger på undersidan av klämringen kan detta medföra risk för släppningar av ringen över tid med fuktinträngning på fel sida tätskiktet som möjlig följd.

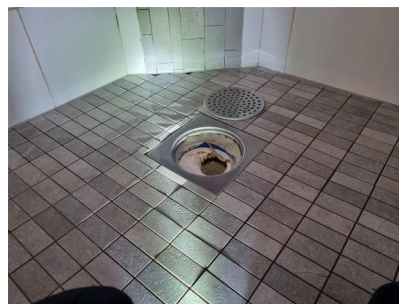
Brister noterades i golvfall med vissa lokala lågpunkter.

Bristande fogning mellan vissa klinkerplattor samt stort fogsprång noterades, 3 "hörn"-bitar ej satta mot snedskuren vägg.

Mjukfog ligger ovan tätskikt vid golvbrunnar med luftbubblor.

Eftermonterad tröskel.

Dessa brister medför en risk för försvårad avrinning av vatten på tätskiktet mot golvbrunnarna, vilket kan leda till stående vatten med missfärgade fogar, unken lukt och fuktrelaterade skador som möjlig följd.

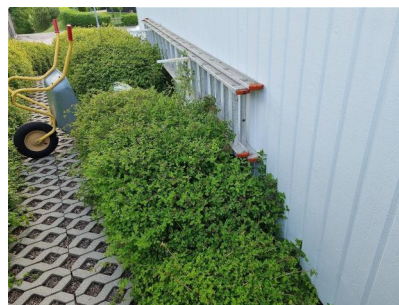
Enstaka växter finns mot byggnad.
