# Besiktningsprotokoll

Anticimex Försäkringsbesiktning i samarbete med Fastighetsbyrån

| Fastighetsadress:<br>Gräsmarö Ekudden 3 | |

| Besiktningsdatum:<br>2025-06-09 | Protokollnummer:<br>69064364 |

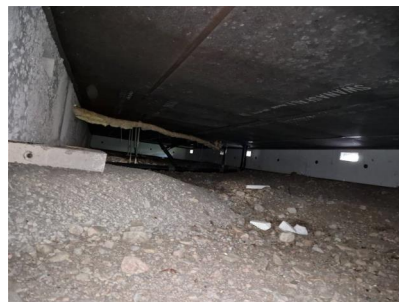
Vid kontroll av konstruktionen i krypgrund uppmättes fuktvärden under kritisk fuktnivå för mikrobiell tillväxt. Vissa blindbottensklor är formförändrade och mindre påväxt syns.

Golvbjälklaget ovan den uteluftsventilerade krypgrunden riskerar att drabbas av fuktskador på grund av naturlig fuktpåverkan. Detta kan i sin tur leda till mikrobiella skador (angrepp av mikroorganismer) som kan leda till att mikrobiell lukt sprids till boendemiljön.

Fuktkvoten i undersida bjälklag uppmättes till 16%. Gränsen för mikrobiell tillväxt föreligger vid 17%

Krypgrundsdelen under den lägre tillbyggnaden (tvättstuga, förråd) har ej besiktigats då lucka till utrymmet saknas. Besiktning har utförts från ventil på södra sidan. Därifrån finns inget att notera.

För att kunna inspektera hela utrymmet behöver en större inspektionslucka tas upp.

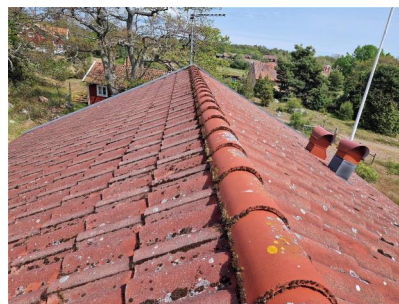
Tak besiktigat från takstege och mark.

Takbeklädningen är från när huset byggdes, teknisk livslängd på befintligt tak är cirka 40 år.

Mosspåväxt finns på takpannor.

Mossa som växer på taket kan leda till att taktäckningen har ett minskat motstånd mot vatteninträngning

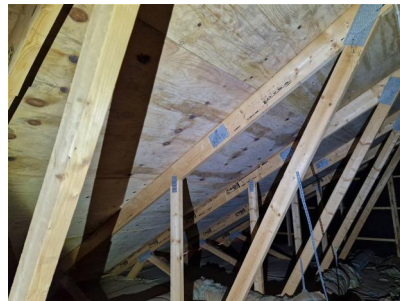
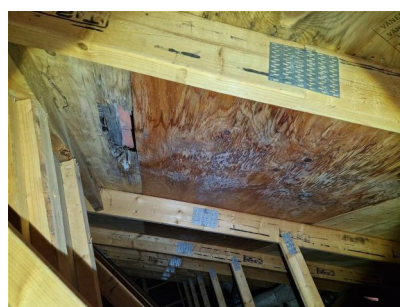
Underlagstaket består av plyfaskivor och plastduk.  
Lokalt under skorsten saknas mindre del av underlagstaket efter tidigare läckage.  
Flertalet skivor är formförändrade och missfärgade.

Eftersom underlagstaket består av plyfaskivor och plastduk utan yttre täckning av papp under takbeklädningen, finns risk vid ogynnsam väderlek att regnvatten/snö tränger in i skivskarvar med läckage på vindsutrymmet som följd. Med tiden kan även träfiberskivorna drabbas av fuktskador.

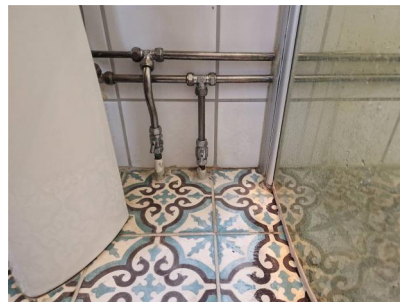
Golvbrunnen är inte utbytt i samband med renovering.

Risk finns att det nya tätskiktet inte har kunnat anslutas till golvbrunnen på ett riktigt sätt, vilket kan leda till fuktskador i omkringliggande konstruktioner.

Rör genomföring finns i golv.

Rör genomföringar i golvet medför en ökad risk för att vatten tränger ner i omkringliggande konstruktioner och orsakar fuktskador.

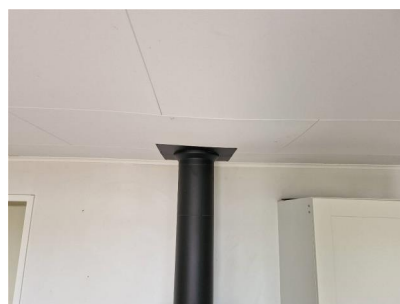
Innertak svackar något runt braskaminens rör. Enligt uppgift beror detta på tidigare läckage från yttertak.

Klinker framför braskamin sitter löst.

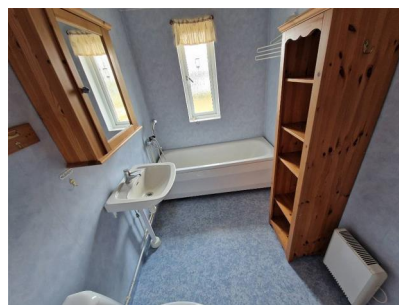
Våutrymmet har äldre yt-/tätskikt.  
Fönster finns i duschzon.

Eftersom funktionen, som innebär att ytskiktet/tätskiktet ska vara vattentätt, kan vara nedsatt finns en ökad risk att vatten tränger igenom ytskiktet/tätskiktet med vattenskador i omkringliggande konstruktioner som följd.

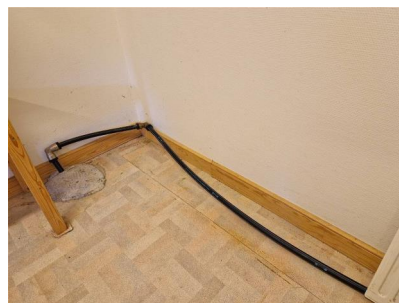
Inkommande vattenledning är ej klamrad i vägg.

Rekommenderas att vattenledningen monteras fast i väggen för att minska risken för läckage.

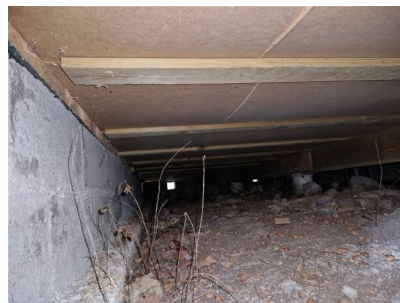
Lucka till utrymmet finns ej. Besiktning har utförts från ventiler.

Vid kontroll av konstruktionen i krypgrund uppmättes fuktvärden under kritisk fuktnivå för mikrobiell tillväxt.

Golvbjälklaget ovan den uteluftsventilerade krypgrunden riskerar att drabbas av fuktskador på grund av naturlig fuktpåverkan. Detta kan i sin tur leda till mikrobiella skador (angrepp av mikroorganismer) som kan leda till att mikrobiell lukt sprids till boendemiljön.

Fuktkvoten i undersida bjälklag uppmättes till 15%.  
Gränsen för mikrobiell tillväxt föreligger vid 17%

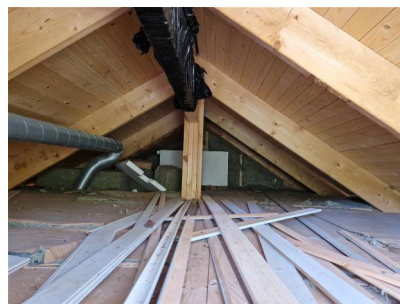
Vid kontroll av vinden uppmättes fuktvärden under kritisk fuktnivå för mikrobiell tillväxt.

Fuktkvoten i underlagstak/takbjälkar uppmättes till 8%.  
Gränsen för mikrobiell tillväxt föreligger vid 17%.
