## Utlåtande över ÖVERLÅTELSEBESIKTNING

Kristinehamn DROMEDAREN 6  
Geijervägen 12, 68153 Kristinehamn

Namn: Lena Saltberg  
Uppdragsnummer 22014483-2025-065

Omfattning: Okulär besiktning av huvudbyggnad. (Samt eventuella tilläggsuppdrag, som till exempel fuktkontroll, areamätning, radonindikering eller besiktning av sidobyggnad med mera. Dessa uppdrag kan redovisas i utlåtandet, som en bilaga alternativt i ett separat utlåtande.)  
Besiktningsdag: 2025-06-09 kl 14:00  
Närvarande: Lena Saltberg

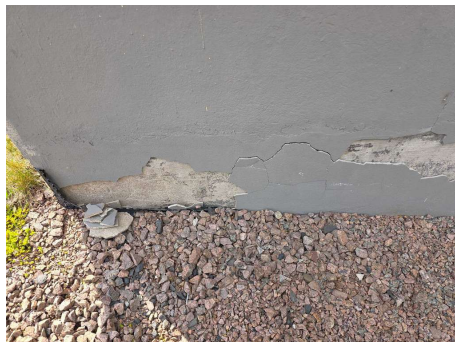
Sockel

Puts-släpp.

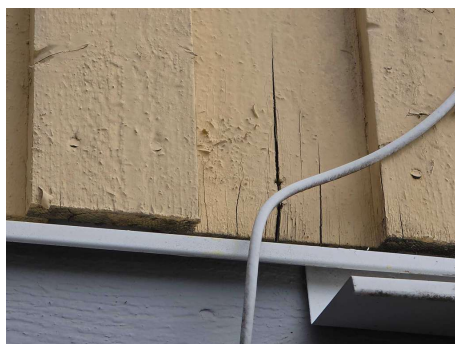
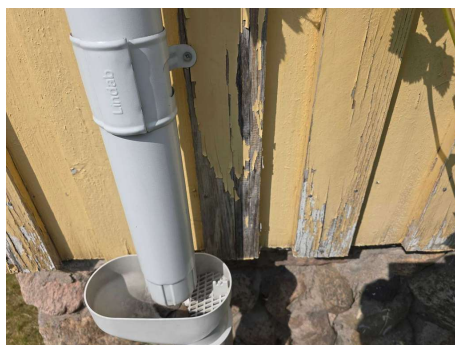
Fasadpanel

Torrspäckor färgsläpp, eftersatt underhåll.

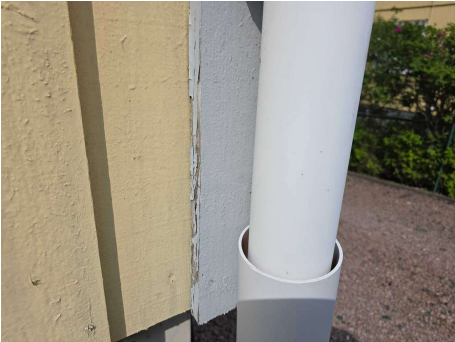
| <p>Knutbrädor</p> | <p>Färgsläpp, eftersatt underhåll.</p> |

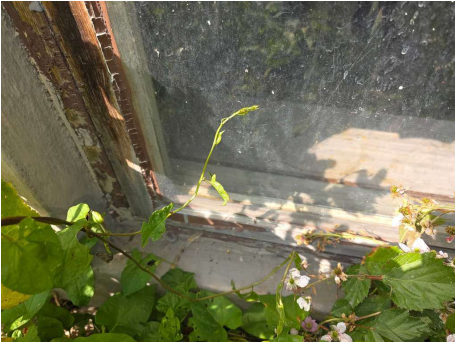
| <p><b>Fönster</b></p> <p>Fönsterbågar</p> | <p>Färgsläpp kittsläpp i källarplan, eftersatt underhåll.</p> |

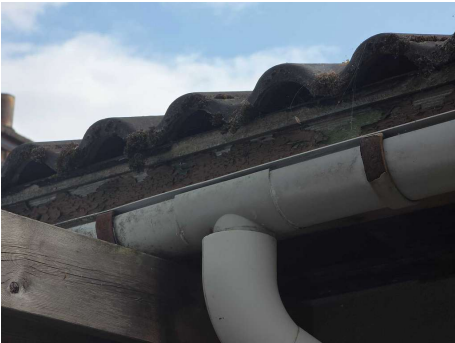
| <p><b>Hängrännor</b></p> <p>Takfotsbräda</p> | <p>Färgsläpp, saknas takfotsplåt</p> |

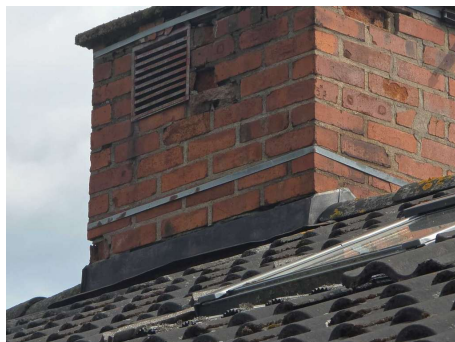
Plåtbeslag och genomföringar

Äldre plåtbeslag runt rör-genomföringar är otäta mot takpannor, läs vidare under punkt 3. riskanalys

Plåtdetaljer, genomföringar har en begränsad livslängd och är otäta. Eftersom husets genomföringar är äldre har det ett minskat motstånd mot nederbörd. Detta i sin tur kan leda till fuktskador vidare ner i underliggande konstruktioner.

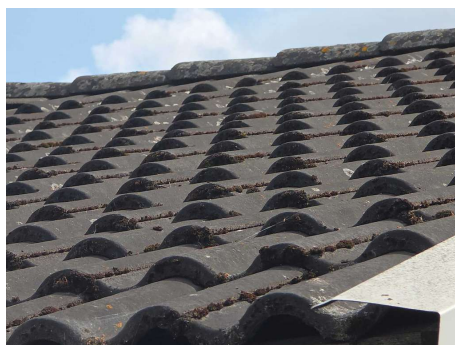
Pannor

Mossa på takpannor, läs vidare under punkt 3. riskanalys.  
För att inte frångå arbetsmiljöverkets föreskrifter är taket besiktigt från mark och fönster.

Moss-påväxt förekommer på takpannor, innebär en ökad risk för fukt-påverkan på underliggande konstruktioner och förkortad livslängd på takpannorna. Mossa kan hindra regn/smältvatten från att fritt rinna nedför pannor och vid häftig nederbörd kan vatten tränga uppåt mellan pannor.

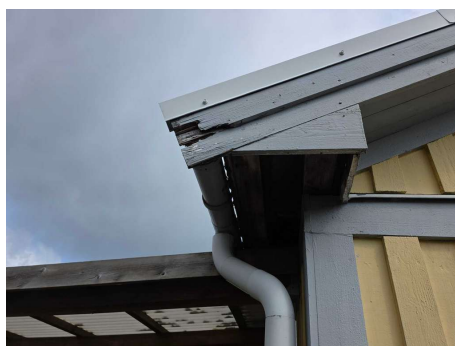
Vindskivor

Murket och färgsläpp

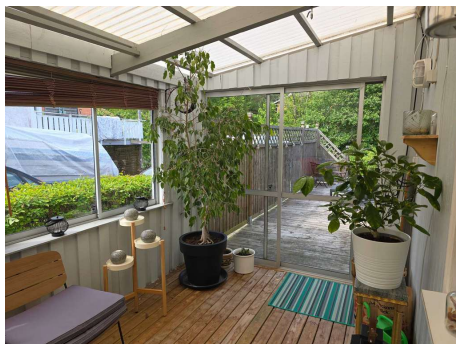
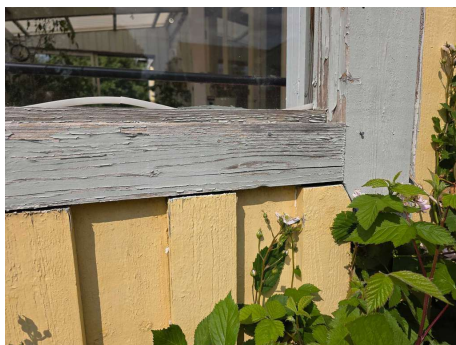
**Uterum**

På plint med enkelplasttak.  
Fönster med färgsläpp och kittsläpp, eftersatt underhåll.

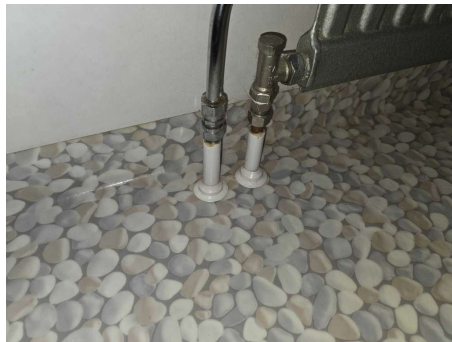
## Dusch/ wc

Våtrum med rör-genomföringar genom golvet, läs vidare under punkt 3. riskanalys.

Rör genomföringar i golvtätskikt innebär en ökad risk för att fukt, mögel och eller rötrelaterade skador

kan komma att uppstå då det är svårt att täta fullgott runt tappvatten och värmerör.

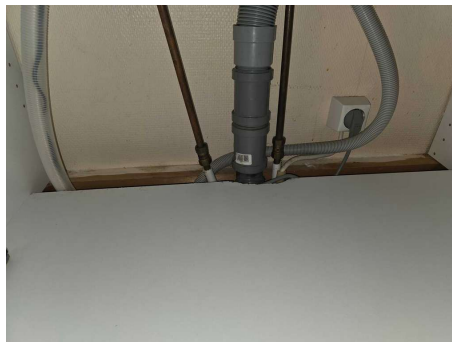
## Kök

Det saknas fuktskydd tråg i botten av diskbänks-skåp och under kyl/ frys, läs vidare under punkt 3. riskanalys

Det finns flera trycksatta kopplingar(fogar) och rör för vatten och avlopp i ett diskbänks-skåp.

Kylskåp och frys avger kondensvatten. Risk finns att vatten på grund av smyg-läckage från rörledningar ej upptäcks och tränger in i bakomvarande/underliggande konstruktioner med fuktrelaterade skador som möjlig följd. Tryck-slag från rör/ slangar som inte är fast förankrade kan leda till läckage.

Fuktskydd/ tråg ska finnas under kyl/ frys/ diskmaskin och i diskbänks-skåp.

Fuktskydd tråg ska synligt/ mynna ut framför kyl/ frys och diskmaskin för att tidigt upptäcka ev. läckage. Fuktskydd/ tråg i diskbänks-skåp ska vara heltäckande och tätat runt rör-genomföringar.

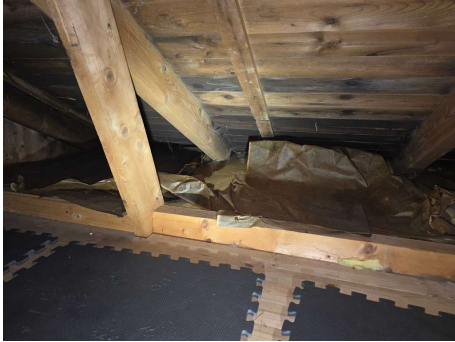
| Sidovind 1 | <p>Missfärgningar, läs vidare under punkt 3. riskanalys.</p> |

Missfärgningar på underlagstak i vinden kan tyda på mikrobiell aktivitet. Förhållandet innebär att materialet kan ha varit utsatt för höga fukthalter.

Vindsbjälklaget i äldre hus är sällan lufttätt och konstruktionen kan läcka luft mot övriga konstruktionsdelar, bland annat vinden. Risk för kondensbildning finns, mest vintertid, när bygganden värms upp och vinden blir kallare.

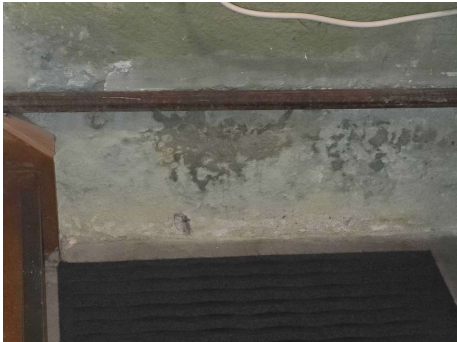
| Passage | Färgsläpp, fuktgenomslag. |

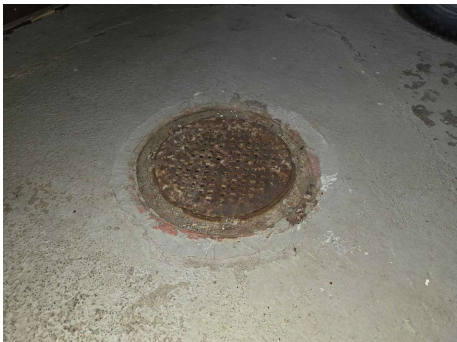
| Garage | <p>Gjutjärnsbrunn</p> |

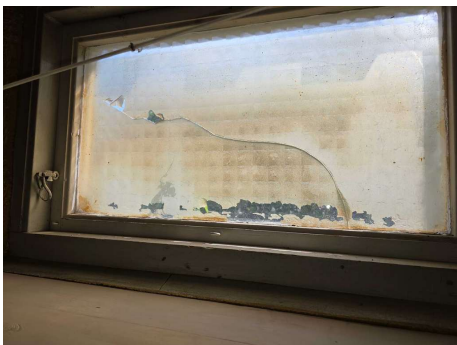
| Tvättstuga | <p>Trasig glastruta</p> |
