# Besiktningsprotokoll

Anticimex Försäkringsbesiktning i samarbete med Fastighetsbyrån

| Fastighetsadress:<br>Bäckgatan 32 | |

| Besiktningsdatum:<br>2025-06-09 | Protokollnummer:<br>69066402 |

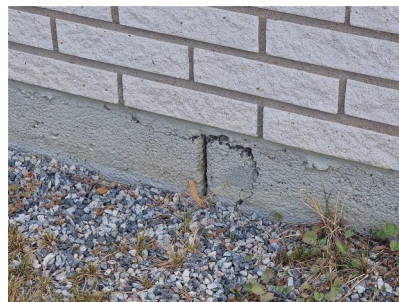
#### Utvändigt / Sockel

Sprickor finns i sockel.

Dessa bedöms inte ha lett till bakomliggande skador.

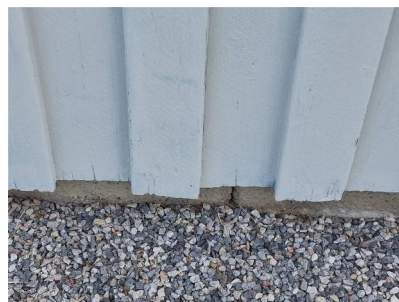
#### Utvändigt / Fasad

Fasadpanel har färgsläpp och torrsprickor.  
Underhåll rekommenderas.

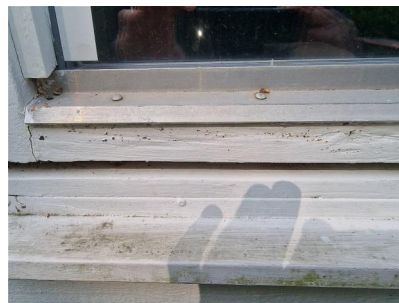
### Utvändigt / Fönster

Rötskador finns i fönster lokalt vid garaget/utbyggnad

Rötskadorna kan bero på olika saker, exempelvis bristfälligt underhåll, bakfall på fönsterbleck, målning, skruvar och beslag etc.

Vi rekommenderar en fördjupad undersökning för att bedöma orsak och omfattning.

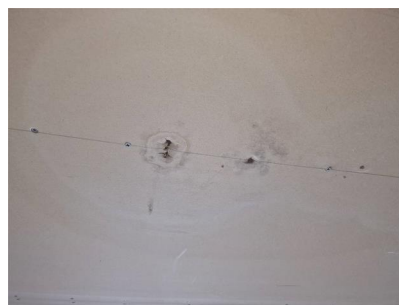
### Utvändigt / Garage invändigt

Mindre fuktfläckar på innertaket.

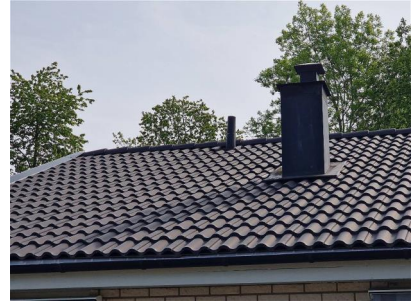
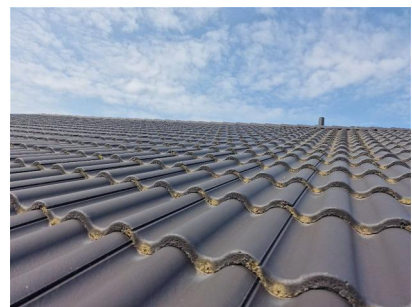
### Utvändigt / Tak

Inget att notera.  
Besiktat via stege och marken.

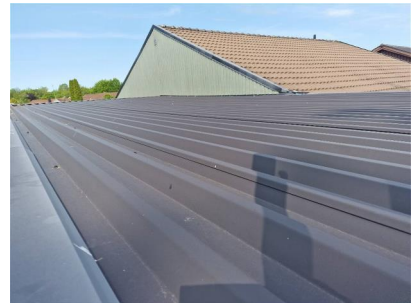
### Utvändigt / Tak ovan garage/utbyggnad

Låglutande tak övergarage/utbyggnad har fel taktäckning.

Taktäckningen av plåt är inte anpassad till taklutningen. Risk finns för läckage med fuktskador som följd.  
Besiktigt via stege.

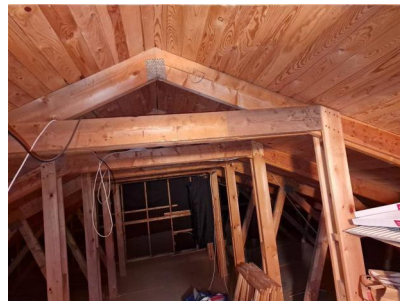
### Utvändigt / Vind

Vid kontroll av vinden uppmättes fuktvärden under kritisk fuktnivå för mikrobiell tillväxt och en normal lukt upplevdes. Fuktkvoten i underlagstak/takbjälkar uppmättes till 9 %.

Det finns risk för mikrobiell tillväxt om den relativa fuktigheten (RF) i den omgivande luften är över 75 %. I furuvirke motsvarar det en fuktkvot (FK) på 17 %.

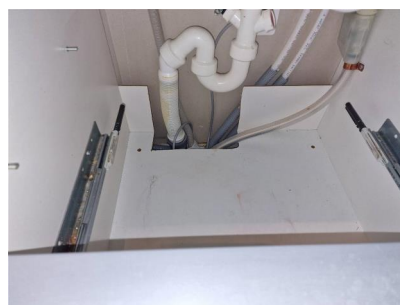
### Entréplan / Kök

Fuktskydd saknas i diskbänkskåp.

Utan fuktskydd är det svårt att upptäcka läckage från rörledningar. Vatten kan då tränga in i omkringliggande konstruktioner och orsaka fuktskador.

För att upptäcka eventuella läckage, installera ett fuktskydd.

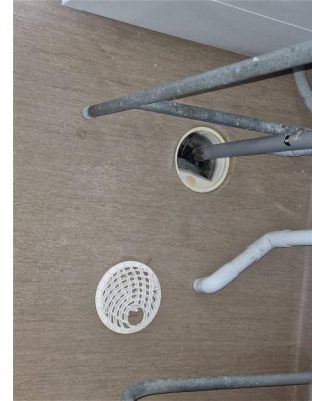
### Entréplan / Tvättstuga

Våtutrymmet har äldre yt-/tätskikt.  
Golv mattan något lös runt golvbrunnen.

Eftersom funktionen, som innebär att ytskiktet/tätskiktet ska vara vattentätt, kan vara nedsatt finns en ökad risk att vatten tränger igenom ytskiktet/tätskiktet med vattenskador i omkringliggande konstruktioner som följd.

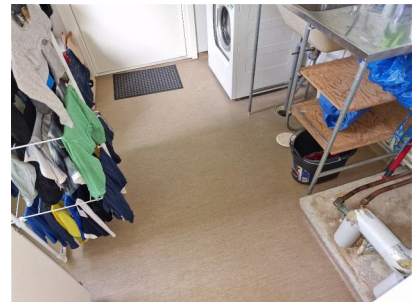
Fuktindikering i utrymmet gav inga förhöjda fuktindikationer.

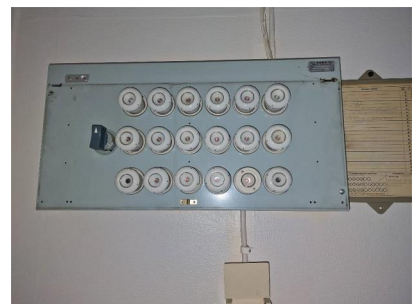
Jordfelsbrytare finns ej.

Det finns inget krav att hus byggda före år 2000 ska ha jordfelsbrytare. Jordfelsbrytaren minskar dock risken för personskador och brand orsakade av elanläggningen.

Kontakta en elektriker för kontroll och åtgärd.

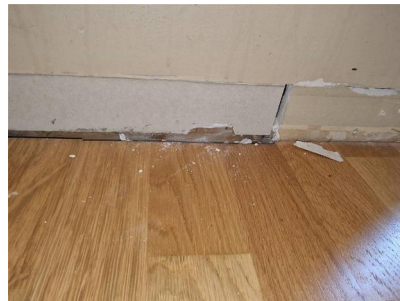
### Entréplan / Hall

Vid kontroll av väggsyllar till uppmättes fuktvärden under kritisk nivå för mikrobiell tillväxt och normal lukt upplevdes.

Fuktkvoten (FK) uppmättes till 9 % i syll mot betongplattan i hallen, ingen syllpapp synlig mellan syllen och betongplattan, samt uppmättes fuktkvoten i ytterväggsyll vid vardagsrummet upp till 10 %, syllen är träskyddsbehandlad, ingen syllpapp synlig.

Inget att notera.  
Se notering allmänt invändigt gällande kontroll av konstruktion och fuktmätning.

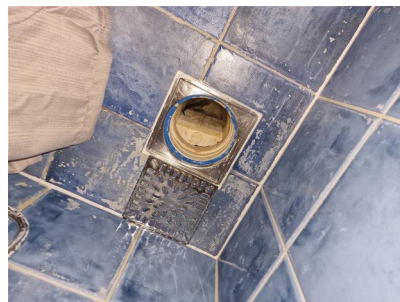
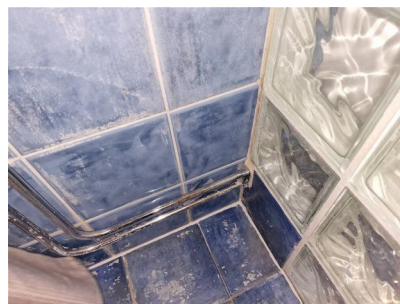
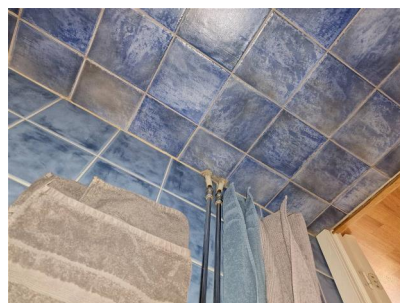
### Entréplan / Dusch/Toalett

Golvbrunnen med förhöjningsring är inte utbytt i samband med renovering.  
Rör genomföringar finns på golvet och vägg som bryter tätskiktet.  
Risk finns att det nya tätskiktet inte har kunnat anslutas till golvbrunnen och rören på ett riktigt sätt, vilket kan leda till fuktskador i omkringliggande konstruktioner.  
Förhöjningsringen i golvbrunnen är en riskkonstruktion eftersom det ofta förekommer otätheter mellan förhöjningsringen och brunnen. Detta kan i sin tur leda till fuktskador i omkringliggande konstruktioner.

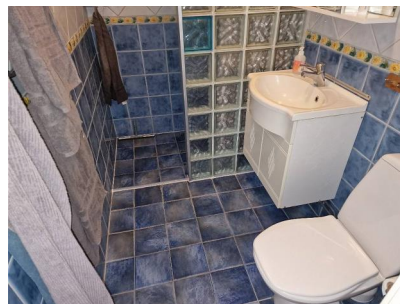
Normala fuktvärden indikerades mot klinker/kakel.

Fuktindikering mot kakel och klinker som regelbundet vattenbegjuts är svårt att utföra då även det underliggande fästmassan kan ge utslag på instrumentet utan att skada föreligger. Fuktindikering har dock utförts i delar av utrymmet som ej vattenbegjuts samt i angränsande rum/konstruktioner, utan avvikelser.

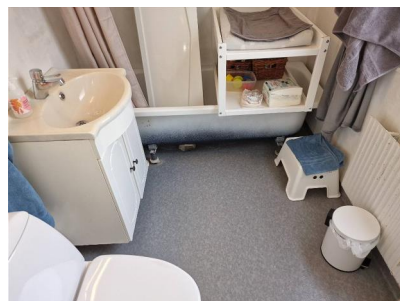
### Entréplan / Badrum/Wc

Våutrymmet har äldre yt-/tätskikt.

Eftersom funktionen, som innebär att ytskiktet/tätskiktet ska vara vattentätt, kan vara nedsatt finns en ökad risk att vatten tränger igenom ytskiktet/tätskiktet med vattenskador i omkringliggande konstruktioner som följd.
