**Fastighetsuppgifter**

Åsdalen 6:1

Åsdalsvägen 10

## Bilaga 1 för kontroll av valda konstruktioner

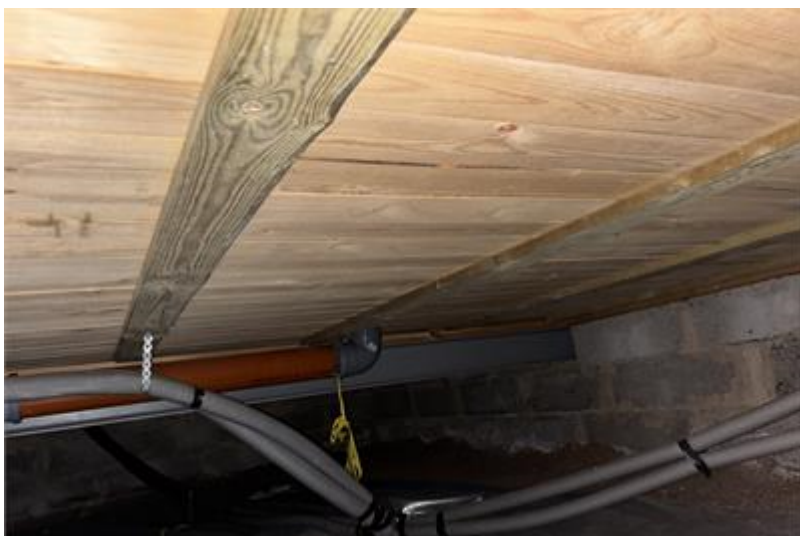
Tryckimpregnerat virke förekommer delvis i golvbjälklaget, tryckimpregnering kan i vissa fall medföra kraftiga egenemissioner och vara svårsanerat, fortsatt teknisk utredning rekommenderas.

Fuktkvoten i blindbotten uppmättes till mellan 10-13% FK.

Tryckimpregnerat virke förekommer delvis i blindbotten.

Det kritiska gränsvärdet för mikrobiell tillväxt brukar anges till ca 17% fuktkvot (FK).

Uppmätt värde ligger under gränsvärdet för mikrobiell påväxt.

Notera att stickprovsmässig undersökning är utförd samt att mätvärden normalt sett kan variera över årstiderna. För att säkert fastställa konstruktionens kondition och fuktstatus måste en mer omfattande undersökning utföras. En krypgrund är en riskkonstruktion med avseende på fukt- och mikrobiella skador. För att säkert fastställa grundens funktion och golvbjälklagets kondition krävs alltid en fortsatt teknisk undersökning. Se även protokollets näst sista sida Pos. 10.
