# Besiktningsprotokoll

| Fastighetsbeteckning:<br>Osdal 2:18 | |
| Fastighetsadress:<br>Funningevägen 22 | |

| Besiktningsdatum:<br>2025-06-10 | Protokollnummer:<br>69059444 |

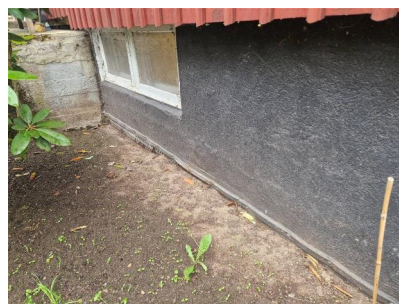
Utvändigt fuktskydd ligger oskyddat ovan mark.

Risk finns att det utvändiga fuktskyddet skadas och funktionen försämras.

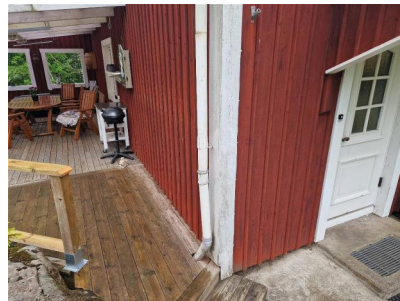
Fasadenpanelen har mindre målning/underhållsbehov.

Det rekommenderas att underhåll utförs regelbundet för att säkerställa materialets livslängd.

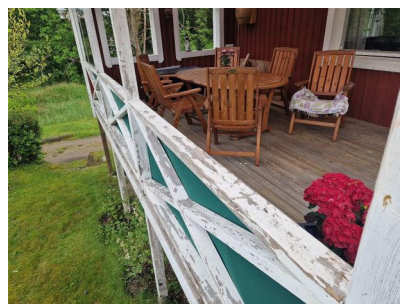
Altanräcke har färgsläpp och torrsprickor.

Altanräcke och träkonstruktioner där målningsbehov finns riskerar att få fukt- och rötskador på grund av sämre vattenavvisande förmåga.

Vi rekommenderar att du utför målning/underhåll av altanräcke och träkonstruktioner.

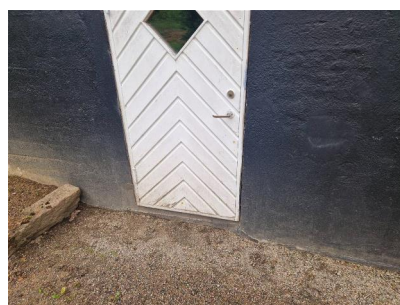
Källardörrar är i behov av målning/underhåll.

Dörrar där målningsbehov finns riskerar att få fukt- och rötskador på grund av sämre vattenavvisande förmåga.

Vidare saknas tröskelbleck dörrar.

Avsaknad av tröskelbleck medför att det finns risk för att vatten kan rinna in och orsaka fuktskador på tröskel och/eller i kringliggande vägg och bjälklag.

För att öka livslängden på dörr rekommenderas målning och underhåll.

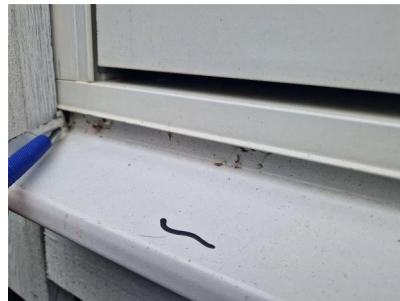
Fönsterbleck är otäta vid infästningar.

Eftersom fönsterblecken är otäta finns risk att vatten rinner in i väggen vilket i sin tur kan leda till fuktskador i väggkonstruktionen. Detta kan åtgärdas med utvändig övermålningsbar byggfog.

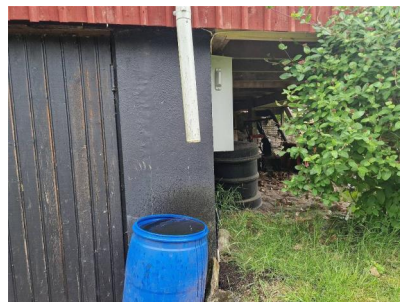
Stuprör avslutas nära husliv.

Stuprör som avslutas intill husliv (ovan mark) kan medföra en ökad fuktbelastning på grundmur/sockel med fuktrelaterade skador som följd.

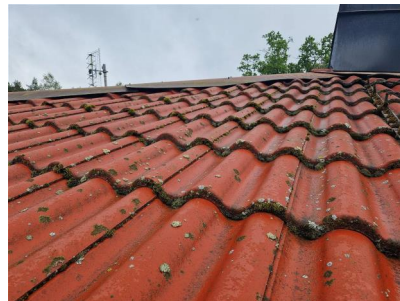
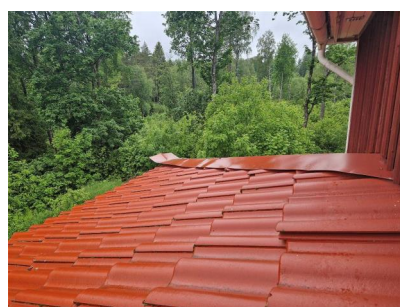
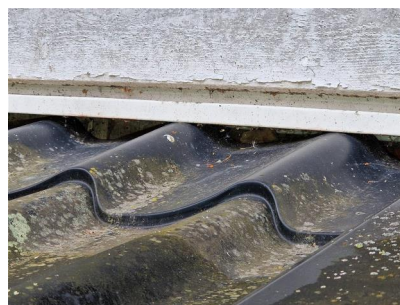
På yttertaket noteades mindre brister på bl.a.nockbandstättning saknas, delar av de äldre plåtdetaljerna är inte utbytta i samband med renovering samt att en plåt över walmningen har på takdel över vardagsrum böjt sig i änden. På takpannorna förekommer även mindre mosspåväxt. Från marken noterades att takfotsbräda har lossnat på baksidan.

På entrétaket noterades att plåtuppvik saknas mot fasad.

Dessa brister kan leda till en ökad fuktbelastning på underliggande konstruktioner. Man kan med fördel byta ut delar av de äldre plåtarna samt montera nockbandstättning i walmningarna. Kontakta takläggare/plåtslagare för rådgivning.

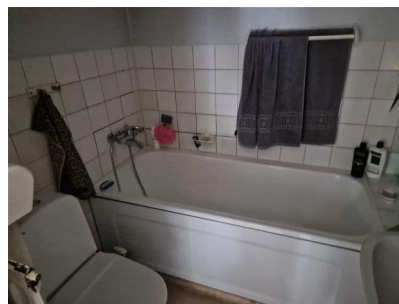
Utrymmet är äldre och har passerat tiden för sin tekniska livslängd.

I utrymmet noteades bl.a att tätskikt saknas under badkar, äldre gjutjärnbrunn utan anslutet tätskikt vidare noterades otätheter i plastmattan. Det förekommer även bomljud i kakelplattor vid badkaret.

Kontakta en behörig våtrumsentreprenör för en renovering. I samband med renoveringen bör omkringliggande konstruktioner kontrolleras för att upptäcka eventuella följdskador.

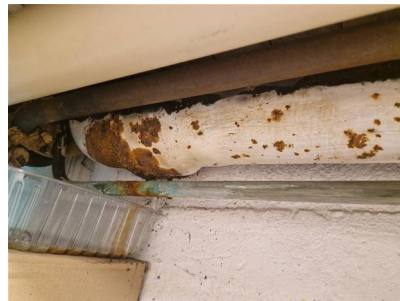
Husets rör- /avlopp- /värmeledningssystem är äldre.

Detta behöver inte betyda att systemen har några allvarliga brister, men äldre rör- /avlopp- /värmeledningssystem kan ha nedsatt funktion/brister på grund av sin ålder, vilket i värsta fall kan leda till läckage. Vi rekommenderar att en fackman kontaktas för att kontrollera husets rör- /avlopp- /värmeledningssystem samt för att hjälpa er med eventuella åtgärder. Observera att ingen besiktning av dessa system har ingått i uppdraget.

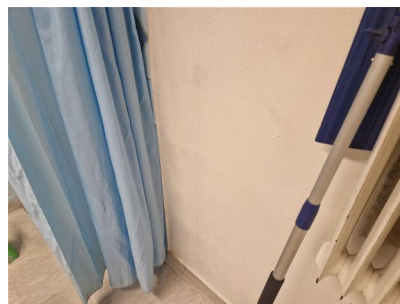
Utrymmet är äldre och har passerat tiden för sin tekniska livslängd. I utrymmet noterades bl.a täta ytskikt finns på grundmurar och har lokalt börjat släppa, bomljud förekommer i klinkerplattor, golvfallet är bristfälligt utfört mot golvbrunnen samt att golvbrunnen är en äldre rostig gjutjärnsbrunn. Risken för eventuella följdskador av ovan nämnda brister bedöms som relativt liten då källaren består främst oorganiska material.

Kontakta en behörig våtrumsentreprenör för en renovering. I samband med renoveringen bör omkringliggande konstruktioner kontrolleras för att upptäcka eventuella följdskador.

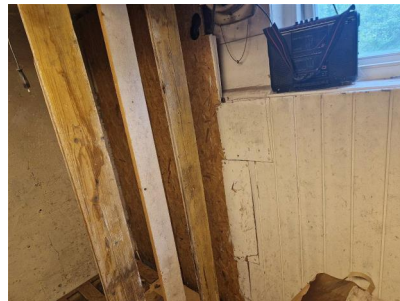
I utrymmet finns en äldre rostig gjutjärnsbrunn. Vid en framtida renovering rekommenderas det att golvbrunnen byts ut och kringliggande stammar kontrolleras.

Mindre del organiskt material finns monterat mot grundmur. Det rekommenderas att detta material tas bort.

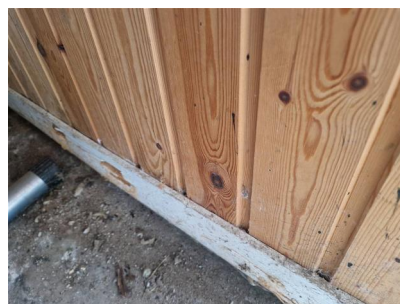
I utrymmet förekommer en påreglad isolerad väggkonstruktion. Vid okulär kontroll noterades att rötskadat material förekommer. Fuktmätning har ej utförts sett till de okulära bristerna som noterats.

Det rekommenderas att man tar bort organiskt material och ersätter med fuktsäkra alternativ. Vid utförande av detta bör bakomliggande konstruktioner kontrolleras efter eventuella följdskador.
