# Besiktningsprotokoll

Anticimex Försäkringsbesiktning i samarbete med Fastighetsbyrån

| Fastighetsadress:<br>Uvedalsgatan 3 | |

| Besiktningsdatum:<br>2025-06-10 | Protokollnummer:<br>69063822 |

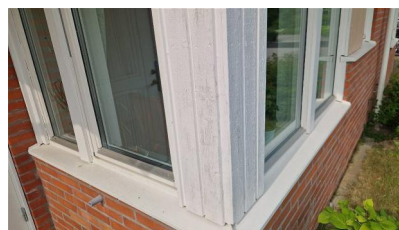
Fasadpanelen är i behov av målning/underhåll.

Fasadbeklädnad och träkonstruktioner där målningsbehov finns riskerar att få fukt- och rötskador på grund av sämre vattenavvisande förmåga. För att öka livslängden på fasadbeklädnaden rekommenderas målning och underhåll.

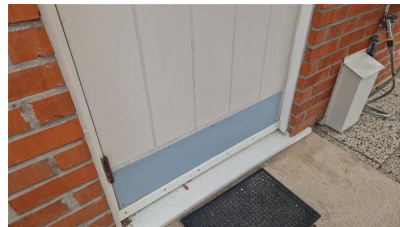
Torrspäckor finns på dörr.

Torrspäckor och färgsläpp medför ökad risk för fuktinträngning vilket i sin tur kan leda till rötskador.

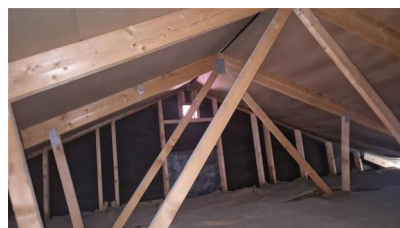
Underlagstaket består av träfiberskivor.

Eftersom underlagstaket består av träfiberskivor utan yttre täckning av papp under takbeklädnaden, finns risk vid ogynnsam väderlek att regnvatten/snö tränger in i skivskarvar med läckage på vindsutrymmet som följd. Med tiden kan även träfiberskivorna drabbas av fuktskador.

Fuktkvoten i takstolar uppmättes till 7%.

Risken för mikrobiell tillväxt föreligger om fuktkvoten överstiger 17%.

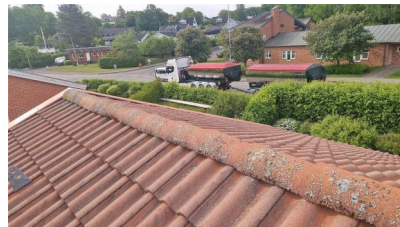
Inget att notera.

Tak besiktigat via takluckan från vinden.

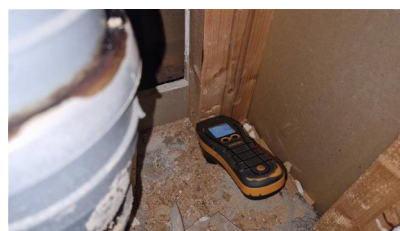
Vid kontroll av konstruktion uppmättes fuktvärden under kritisk nivå för mikrobiell tillväxt.

Grundläggningen består av en betongplatta på mark med underliggande isolering, 75 mm cellplast samt på det flytande golvspån eller parkettgolv. Fuktkvoten uppmättes till 7% i utrymme för avloppsrör via lucka i vardagsrum samt under golvlister mellan kök och vardagsrum.

Risken för mikrobiell tillväxt föreligger om fuktkvoten överstiger 17%.

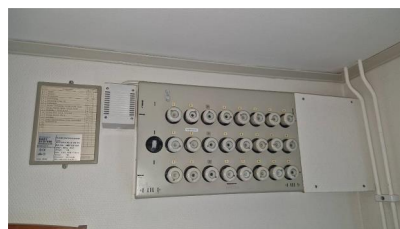
Jordfelsbrytare saknas.

När en elanläggning har utökats eller renoverats efter 2004 ska det finnas en jordfelsbrytare installerad, för att undvika personskador och brand.

Kontakta en elektriker för kontroll och åtgärd.

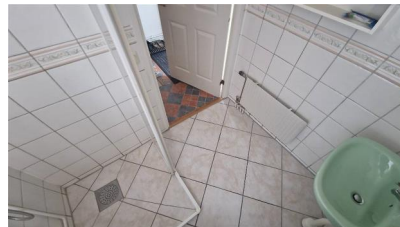
Rör genomföring finns i golv.

Rör genomföringar i golv medför en ökad risk för att vatten tränger ner i omkringliggande konstruktioner och orsakar fuktskador.

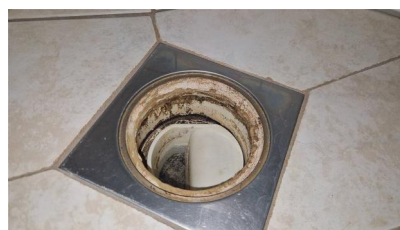
Förhöjningsring finns i golvbrunnen som ej är utbytt vid renoveringen.

Förhöjningsringen i golvbrunnen är en riskkonstruktion eftersom det ofta förekommer otätheter mellan förhöjningsringen och brunnen. Detta kan i sin tur leda till fuktskador i omkringliggande konstruktioner.

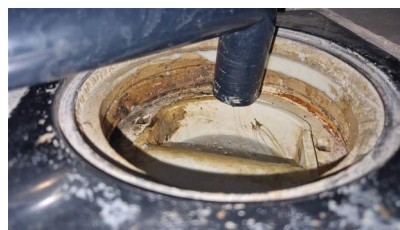
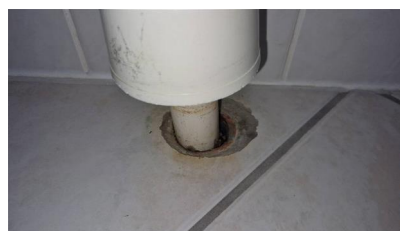
Golvbrunnen är inte utbytt i samband med renovering.

Handfatets avlopp avslutas ej över ytskikt. Skarv är i golv vilket ökar risken för att fuktrelaterade skador uppstår om fukt kommer ut i intilliggande konstruktion.

Vid en eventuell kommande renovering bör golvbrunnen bytas då den är från byggår samt för att följa branschregler.
