# Besiktningsprotokoll

| Fastighetsbeteckning:<br>Tröinge 5:52 | |
| Fastighetsadress:<br>Gammels Väg 3b | |

| Besiktningsdatum:<br>2025-06-10 | Protokollnummer:<br>69052865 |

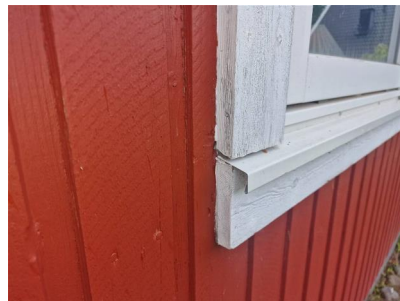
Vissa fönsterbleck saknar gaveluppvik.

Bristen medför en ökad risk att vatten rinner in i väggen vilket i sin tur kan leda till fuktskador i väggkonstruktionen.

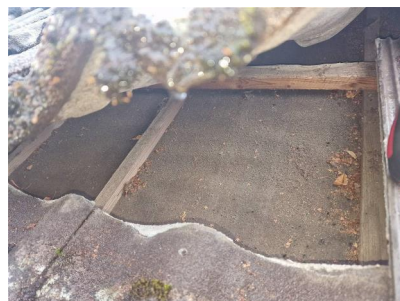
Yttertaket är äldre och takpannor och underlagspapp är vädernötta. Nocktätning finns inte mellannockpannor och översta pannraden. Mosspåväxt noterades lokalt på takpannorna och då främst åt norr. Färgsläpp finns lokalt från plåtdetaljer.

Takpannor, plåtdetaljer och underlagspapp har enligt vår bedömning en begränsad livslängd. Eftersom husets taktäckning är äldre har det ett minskat motstånd mot vatteninträngning. Detta i sin tur kan leda till fuktskador på träläkt och vidare ner i underliggande konstruktioner.

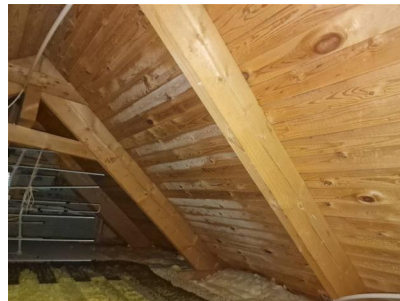
Mikrobiell påväxt finns på underlagstaket.

Detta kan vara ett tecken på att vinden tillförs fukt inifrån bostaden. Observera att besiktning av bostadens ventilationssystem inte har ingått i uppdraget.

För att komma tillrätta med detta kan fukttillförseln inifrån bostaden behöva minskas. Det kan göras genom att ventilationen i bostaden förbättras samt att eventuella otätheter i vindsbjälklaget (tak-/väggvinklar, taklucka med mera) tätas. Läs Anticimex faktablad om ouppvärmda vindsutrymmen för tips och råd.

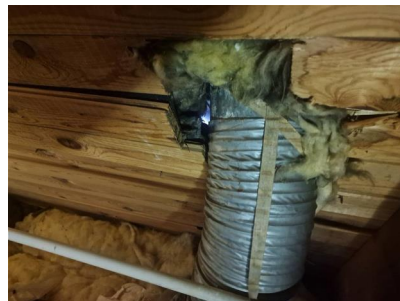
Otätheter noterades vid ventilationsgenomföringen i yttertaket.

Bristen kan leda till att regn- eller smältvatten tränger ner i underliggande takkonstruktion och orsakar fuktrelaterade skador.

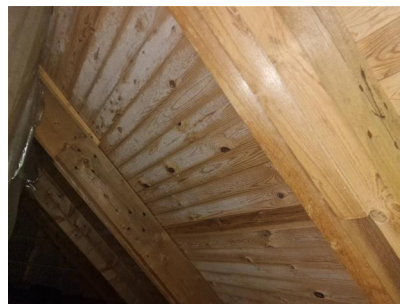
Mikrobiell påväxt finns lokalt på underlagstaket.

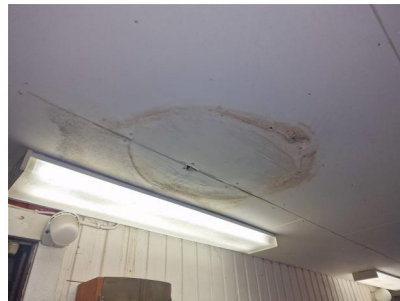
Missfärgningar noterades lokalt på innertaket samt mikrobiell påväxt på väggar.

Vid fuktindikering mot missfärgningarna noterades inga förhöjda fuktindikationer.

Det rekommenderas att kontakt tas med fackman för kontroll av orsak och omfattning av de skador/brister som noterats samt bedömning av eventuella åtgärder.

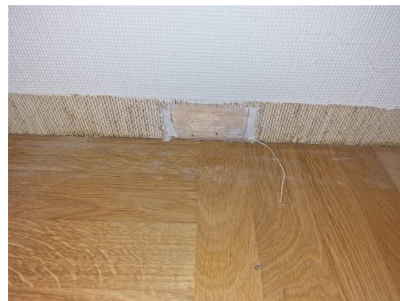
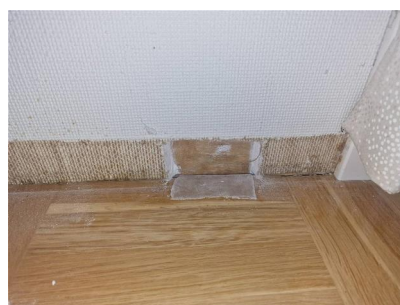
En golvlister till vardagsrummets innervägg mot köket demonterades och ett provhål togs upp i den bakomvarande gipsskivan. Syllen som är av obehandlat virke ligger med sin undersida mot betongplattan utan någon underliggande fuktspärr. Vid fuktkvotsmätning i syllen uppmättes fuktkvoten till mellan 11-12 %.

En golvlister till vardagsrummets yttervägg åt väster demonterades och ett provhål togs upp i den bakomvarande gipsskivan. Bakom gipsen sitter en ångspärr/plastfolie. Syllen som är av obehandlat virke ligger med sin undersida cirka 5cm under invändig golvnivå och det går inte avgöra om det finns någon underliggande fuktspärr. Vid fuktkvotsmätning i syllen uppmättes fuktkvoten till mellan 12-13 %.

Det finns risk för mikrobiell tillväxt om den relativa fuktigheten (RF) i luften är över 75 %, vilket i gran- och furuvirke motsvarar en fuktkvot (FK) på ca 17 %.

Väggsyllar riskerar att drabbas av fuktskador på grund av naturlig fuktpåverkan. Detta i sin tur kan leda till mikrobiella skador (angrepp av mikroorganismer) som kan resultera i att mikrobiell lukt sprids till boendemiljön. Om väggsyllarna är träskyddsbehandlade kan även en kemisk lukt förekomma.

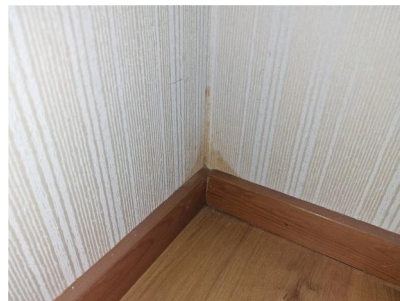
Missfärgningar noterades lokalt på vägg ovan golvlister i hörn åt nordost.

Vid fuktindikering mot missfärgningarna noterades inga förhöjda fuktindikationer.

Missfärgningar kan bero på olika saker, och kan vara ett tecken på ett tidigare eller pågående läckage. För att kontrollera orsaken till och omfattningen av missfärgningarna rekommenderas att en fördjupad undersökning utförs.

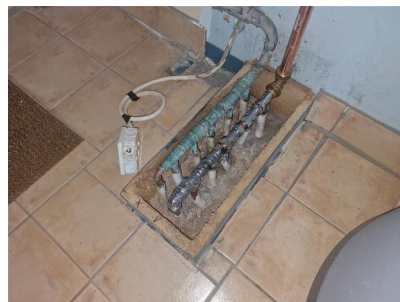
Utrymmet har äldre yt-/tätskikt på golvet.  
Rör genomföringar finns i golvet där även tätskikt saknas.  
Golvbrunnen av gjutjärn är rostig samt har en förhöjningsring.

Eftersom funktionen, som innebär att ytskiktet/tätskiktet ska vara vattentätt, kan vara nedsatt finns en ökad risk att vatten tränger igenom ytskiktet/tätskiktet med vattenskador i omkringliggande konstruktioner som följd.

Vid fuktindikering i utrymmet noterades inga förhöjda fuktindikationer.

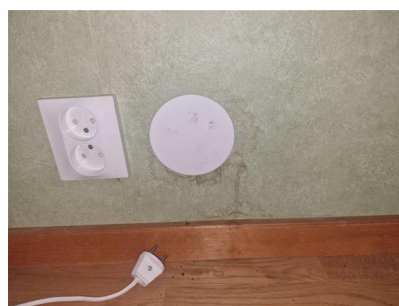
Missfärgningar noterades på vägg åt nordväst i allrum runt eldosa.

Vid fuktindikering mot missfärgningarna noterades inga förhöjda fuktindikationer.
