Besiktningssprotokoll

Anticimex Försäkringsbesiktning i samarbete med Fastighetsbyrån

Fastighetsbeteckning: Ryttaren 6	
Fastighetsadress: Sköna Gertruds Väg 11	
Postnummer: 641 37	Ort: Katrineholm

Besiktningdatum: 2025-06-10	Protokollnummer: 69070592
Temperatur: +14 °C	Väderlek: Soldis
Tekniker: Anders Lygrell	
E-post: Anders.Lygrell@anticimex.se	
Kontor: Eskilstuna	
Närvarande: Robin Wirström

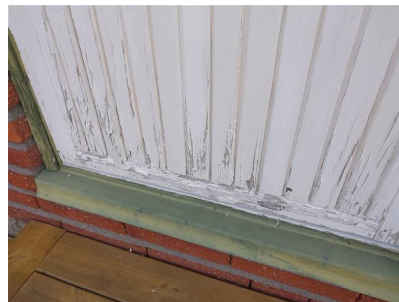
Utvändigt / Dörrar

Lokalt behov av målning/underhåll.

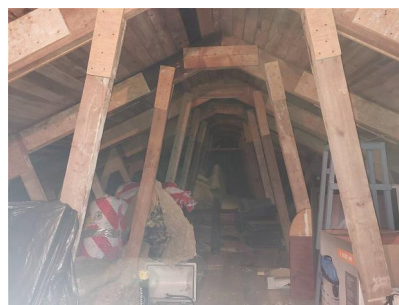
Utvändigt / Vind

Vid kontroll av vinden uppmättes fuktvärden under kritisk fuktnivå för mikrobiell tillväxt och en normal lukt upplevdes.

Risk för mikrobiell tillväxt föreligger om den relativa fuktigheten (RF) i den omgivande luften är över 75 % vilket i furuvirke motsvarar en fuktkvot (FK) på 17 %. Fuktkvoten i underlagstak/takbjälkar uppmättes till 8%.

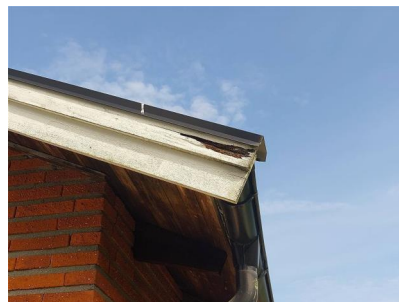
Utvändigt / Tak

Mindre rötskador förekommer lokalt i vindskivor.

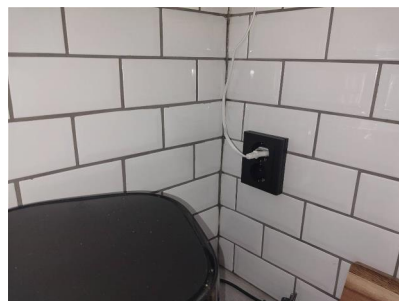
Entréplan / Kök

Vid stickprovskontroll av jordade eluttag noterades felkoppling.

Kontakta en elektriker för kontroll och åtgärd.

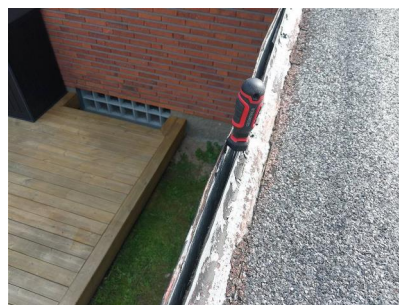
Utvändigt / Tak

Plåtdetaljer är otäta.

Detta kan leda till fuktskador i bakomliggande konstruktioner.
