**Fastighetsuppgifter**

Fastighetsbeteckning  
Långströmmen 1:2  
Adress  
Långströmmen 110  
84297 Ytterhogdal

| Besiktningsdatum | 2025-06-09 |
| Besiktningsföretag | Oktopal OBM i Norrland AB |

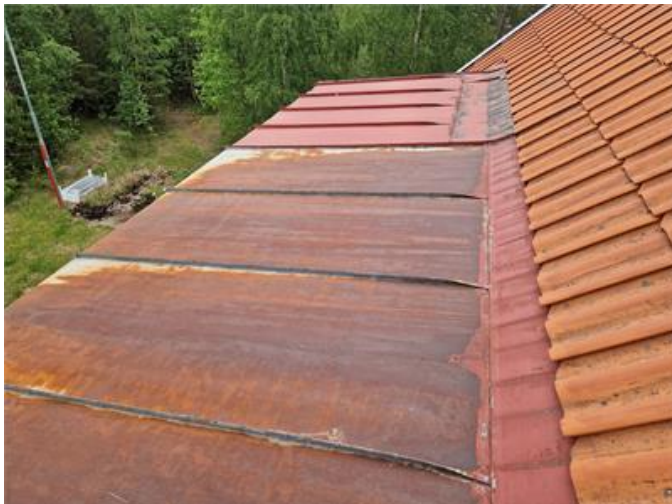
| Besiktningsresultat | | | | | |
|---|---|---|---|---|---|
| Tak | | X | | | Taket har äldre standard, plåt på takkupa samt underlagspappens tekniska livslängd anses vara passerad, se även info på protokollets näst sista sida Pos. 2. |

Takkupa med äldre plåttäckning.

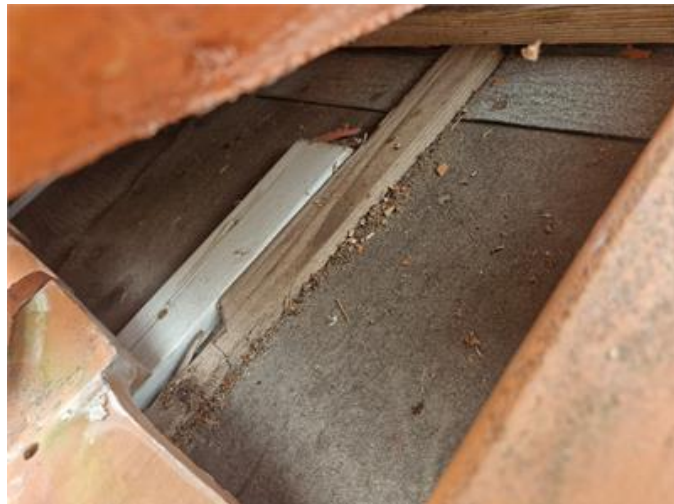
Den underliggande takpappens tekniska livslängd anses vara passerad, underhållsbehov avseende takpapp och läkt kan därför föreligga. Se även info på protokollets näst sista sida, pos. 2.

Äldre tak papp under tegelpannor.

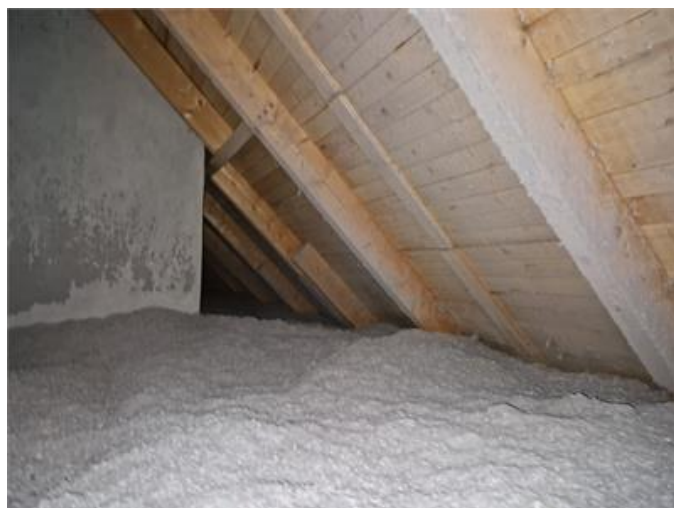
Vind.

| Besiktningsresultat | | | | | |
|---|---|---|---|---|---|
| Vind | | X | | | Vind är tilläggsisolerad. Vinden har endast besiktats från luckan då landgång saknas. |

Eftersom vindsbjälklaget tilläggsisolerats så kommer klimatet på vindsutrymmet att ändras, främst vintertid. Yttertakets insida bör därför kontrolleras regelbundet.

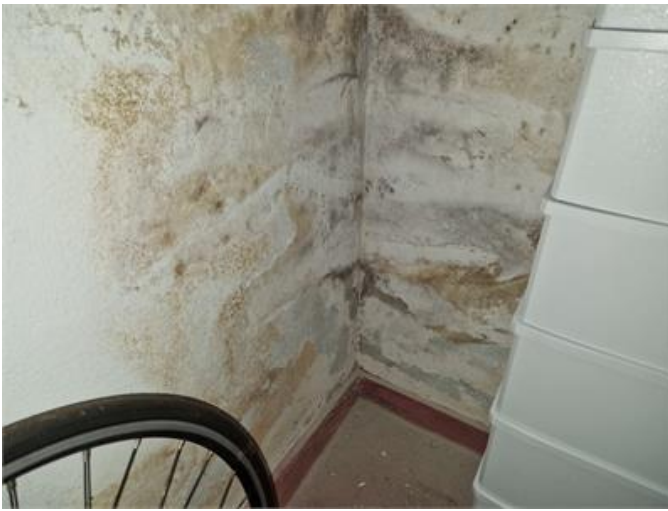
Källare.

| Besiktningsresultat | | | | | |
|---|---|---|---|---|---|
| Allmänt | | X | | | Hög fuktindikering förekommer på yttervägg, vilket dock anses vara normalt med tanke på husets ålder, fuktkänsliga eller diffusionstäta material bör därför undvikas. |

En förhöjd fuktighet i betongplatta samt källarväggar är att förväntas i en äldre källare. Trädetaljer, övrigt organiskt och täta material i kontakt med dessa ytor riskerar därför att även erhålla viss förhöjd fuktighet med mikrobiella skador som följd. Täta eller organiska material bör av denna anledning undvikas i källaren.

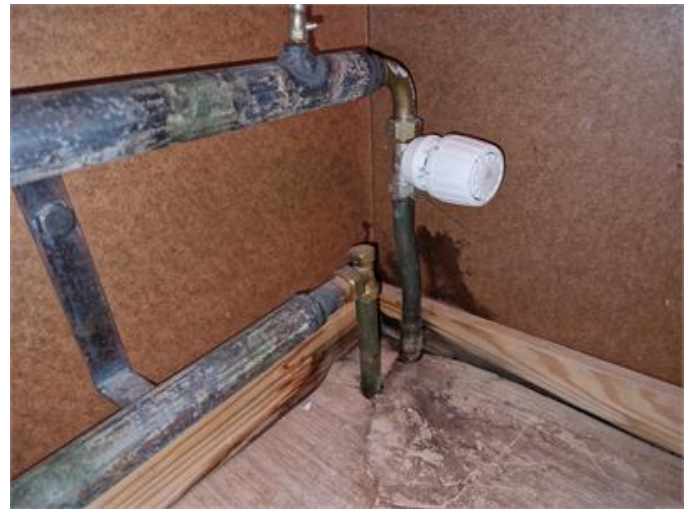
| Besiktningresultat | | | | | |
|---|---|---|---|---|---|
| Förråd | | X | | | Fuktmärken efter tidigare läckage förekommer invid radiatorrör. |

Fuktskada vid radiator i förråd, för dagen torr.

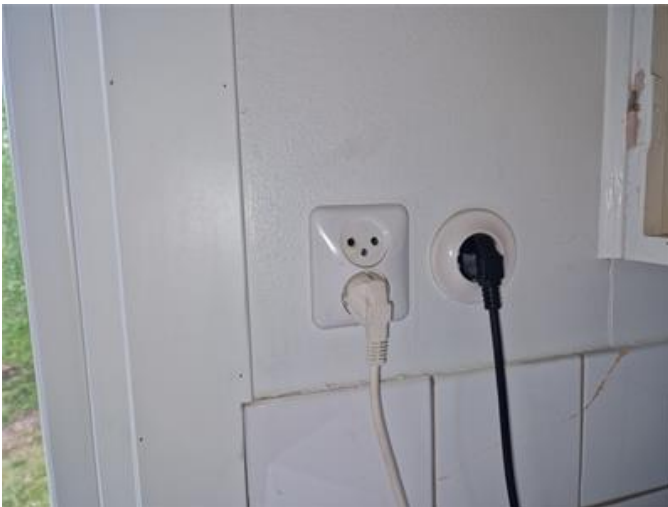
| Besiktningresultat | | | | | |
|---|---|---|---|---|---|
| | | | X | | Ojordade uttag förekommer i utrymmet. |

Blandade eluttag i kök på övreplan.
