# Besiktningsprotokoll

Anticimex Försäkringsbesiktning i samarbete med Fastighetsbyrån

| Fastighetsbeteckning:<br>Myskoxen 10 | |

| Besiktningsdatum:<br>2025-05-28 | Protokollnummer:<br>69015251 |

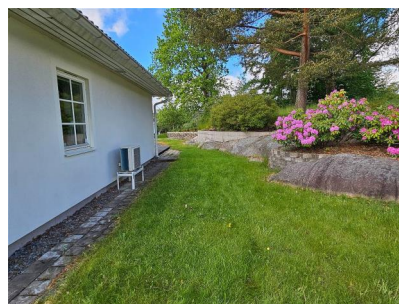
Huset är anlagt i en sluttning där vissa delar av marken/berget lutar mot huset samt att det finns växter/buskar intill grunden till höger om entrédörren.

Detta innebär en ökad fuktbelastning mot grunden vilket i sin tur kan orsaka fuktskador i huset. Växternas rötter kan också skada källarens utvändiga fuktskydd och sätta dräneringsledningen ur funktion.

Området närmast huset rekommenderas att vara fritt från växtlighet.

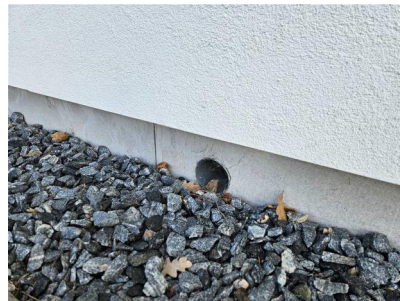
Kondens vatten från luft/luftvärmepumpens utedel leds inte bort från grunden.

Även om detta kan medför att intilliggande mark fuktas upp lokalt bedöms detta inte kunna leda till kritiska skador då intilliggande grundläggning består av platta på mark med underliggande isolering i kombination med att värmepumpen endast används som AC.

Vidare noterades att puts på sockeln runt garageporten är i behov av underhåll samt att tilluftkanal i sockeln för braskaminen bör försetts med en nät/gallerbeklädd ventil för att undvika att djur och gnagare tar sig in via röret.

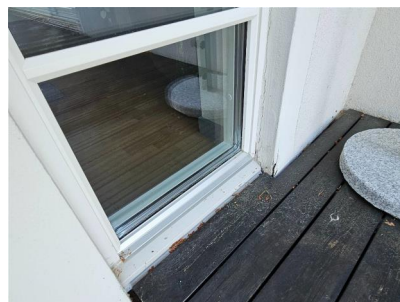
Det finns mindre frostsador i putsen intill dörrsmygar vid altanerna som är vidbyggda mot fasaden.

Altanernas placering medför en ökad fuktbelastning för intilliggande fasad, vilket i sig bedöms vara orsak till de noterade frostsadorna.

Även om detta inte bedöms kunna leda till kritiska följdskador sett till typen av fasadsystem bör skadorna lagas för att undvika att de ökar i omfattning.

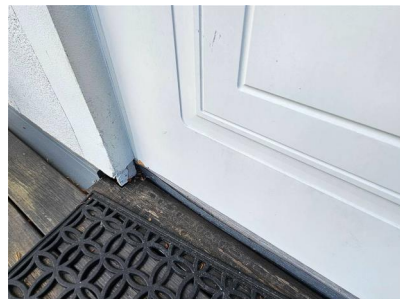
Dörr till tvättstugan saknar tröskebleck samt att dörrbladet i sig är formförändrat i underkant. Vidare noterades att altandörren ut mot gatan i behov av målning/underhåll.

Detta ökar risken för att få fuktrelaterade skador på grund av sämre vattenavvisande förmåga, vilket till viss del redan skett i mindre omfattning vid dörrbladet.

För att öka livslängden på dörrarna rekommenderas målning och underhåll samt komplettering av tröskebleck.

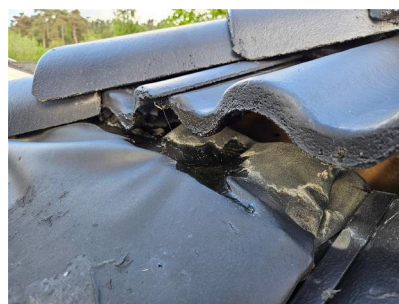
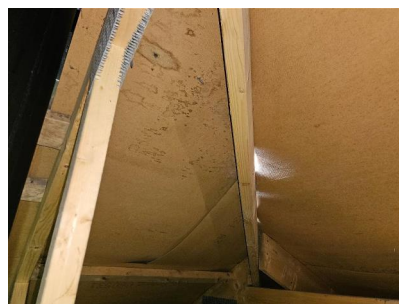
Underlagstaket består av träfiberskivor utan yttre täckning av papp, skorstensgenomföringens plåtarbete är utformat på ett sätt som försvårar vattenavrinning framåt och vatten risker svämma över i bakkant, valm/nocktätningen på södra och västra delar av taket har släppt och är otät, vissa pannor är skadade eller ligger inte i sitt rätta läge.

Från vinden noterades lokal och ej kritiska fuktfläckar på underlagstaket i samma området som där valm/nocktätning är otät och intill skorsten. Vid övriga delar av vinden noterades inga brister.

Avsaknaden av yttre täckning i papp i kombination med de noterades bristerna medför att taktäckningen inte håller tätt, vilket i sig kan leda till läckage och fuktrelaterade skador på takkonstruktionen.

Vidare noterades att stolpe för taket vid entrén är i behov av målning/underhåll.

För att säkra takets livslängd och minska risken för läckage bör man överväga att montera ny nocktätning där tidigare är otät och skadad samt se skorstens takgenomföring.

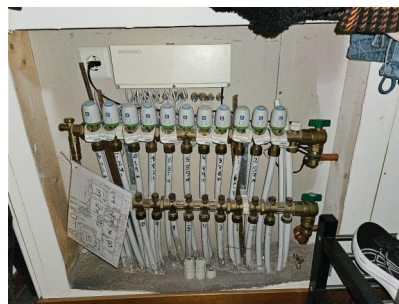
Fördelaracentral för golvvärme är placerad i vägg utan vattentät botten eller läckageindikering.

Vid ett eventuellt läckage kan detta medföra en ökad risk för fuktskador i kringliggande konstruktioner.

För att minska risken för skador bör man överväga att komplettera installationen med ett s.k. vattenlarm/läckagevarnare

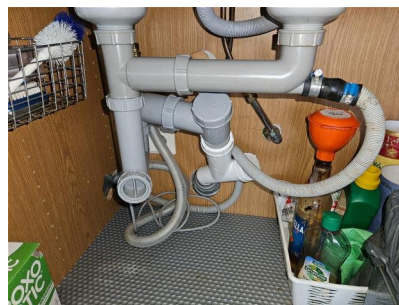
Diskbänkskåpets fuktskydd har inget uppvikt vilket kan försvåra upptäckten av eventuella smyggläckage.

Förslagsvis kan fuktskyddet bytas ut eller tätas med mjukfog.

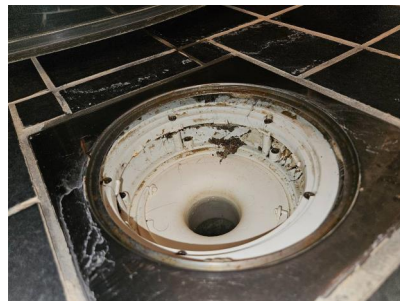
Brunnsmanschetten sticker ut under klämringen. Vid fuktindikering noterades inga avvikelser.

Detta medför en viss risk för att golvbrunnanslutningen inte håller tätt, vilket i sig kan leda till fuktrelaterade skador.

Även om risken för skador bedöms som ringa bör man se till att vattenlåset rengörs regelbundet för att undvika eventuella stopp.

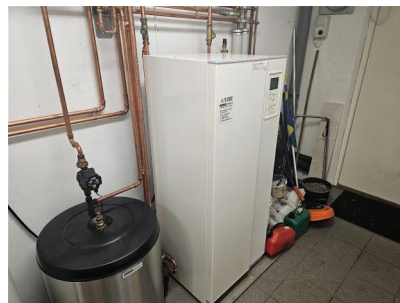
Det finns ingen golvbrunn i anslutning till utrymmets installationer varpå spillvattenrör från säkerhetsventilerna avslutas direkt på golvet.

Sett till att mellanväggen mot garaget byggts med skrivmaterial och regler finns risk för fuktskador vid eventuella läckage eller om golvet vattenbegjuts i större omfattning.

För att minska risken för skador bör man överväga att placera kärl under samtliga spillvattenrör.

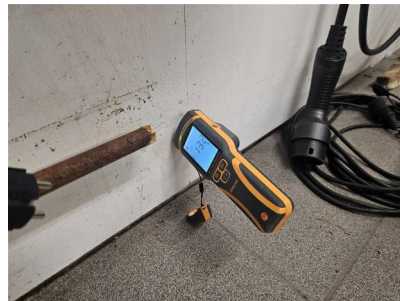
Vid grundmuren mot gatan har del av väggen klätts med plywoodskivor var syfte är att för att lättare kunna förankra krokar och utrusning på väggen. Vid fuktmätning i skivan nederkant uppgavs fuktkvoten till 13,4%, vilket är under gränsvärdet för mikrobiell tillväxt.

Även om detta inte anses kunna leda till kritiska följdskador kan avvikande lukt skulle kunna spridas i utrymmet genom att skivorna utsätt för naturlig fuktvandring.

Skulle avvikande lukt eller missfärgningar på skivorna uppstå bör de tas bort.
